# Tilstandsrapport

levert av Anticimex AS

Aspekanten 3A  
9517 ALTA  
Gnr./Bnr.: 38/824  
Alta kommune

Befaringsdato: 13.11.2025

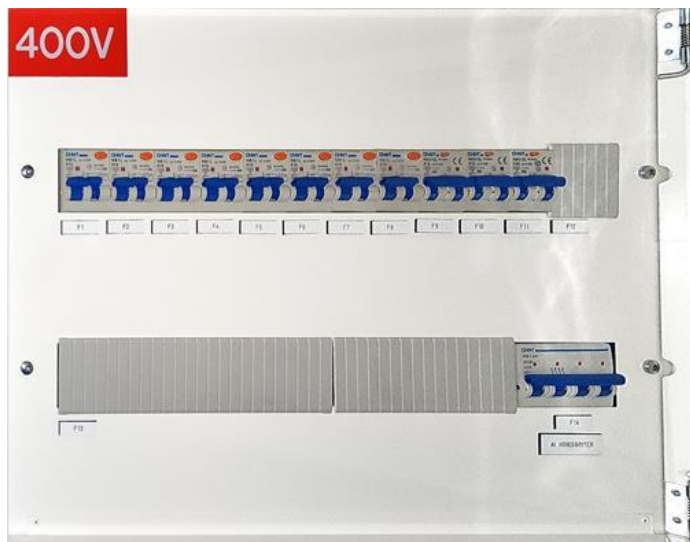
Forenklet vurdering av det elektriske anlegget -  
[Sikringsskap leilighet]

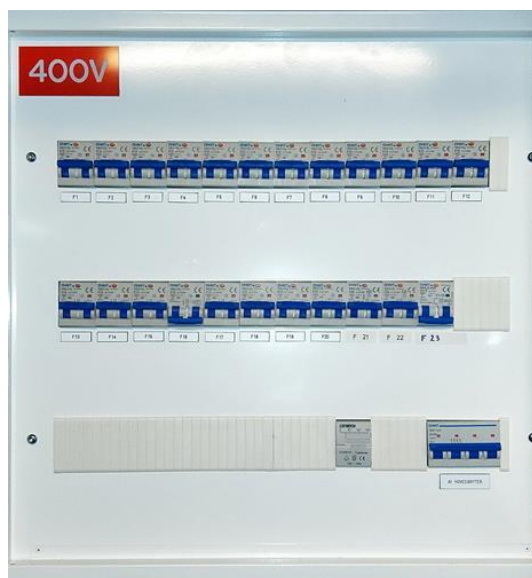
Forenklet vurdering av det elektriske anlegget -  
[Sikringsskap]

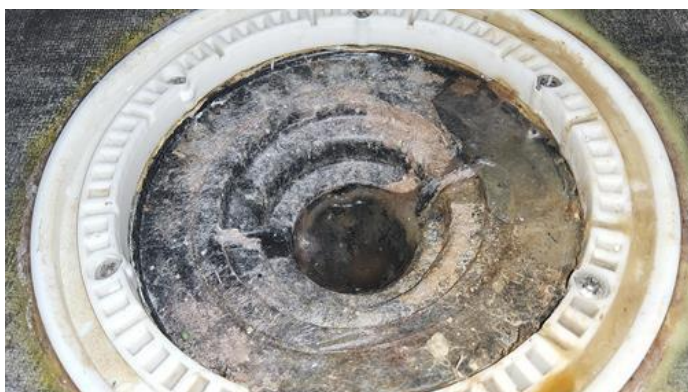
Avløpsrør (ink. sluk) - [Sluk vaskerom]

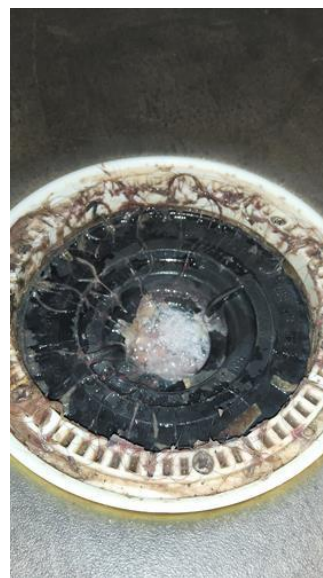
Avløpsrør (ink. sluk) - [Sluk leilighet]

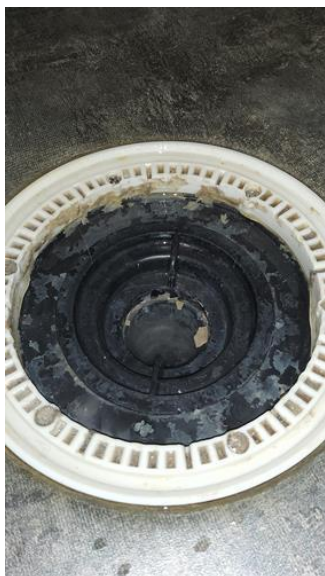
Avløpsrør (ink. sluk) - [Sluk bad 1. etasje]

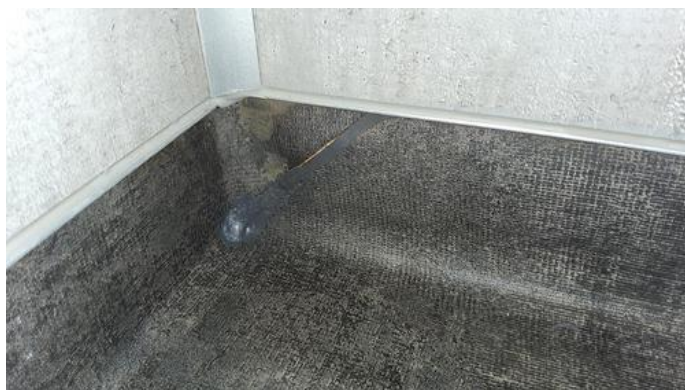
Fallforhold (gulv) - [Utett overgang i belegg bad 1. etasje]

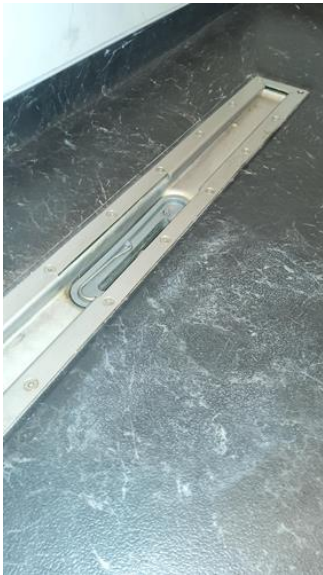
*Avløpsrør (ink. sluk) - [Sluk bad 2. etasje]*

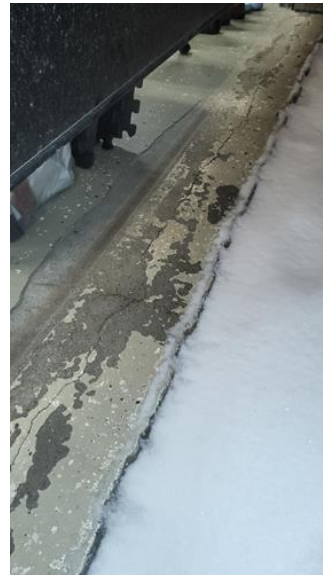
| <b>TG 2</b> | Grunnmur | Det registreres enkelte skråriss i overgang mellom grunnmur og avrettet gulv ved garasjeport. Eksakt årsak er ukjent. Forholdet krever oppfølging med jevnlig ettersyn.<br><br>TGIU:<br>Grunnmuren er ikke tilgjengelig for undersøkelser på grunn av utvendig platekledning. Ytterligere undersøkelser anbefales. |

*Grunnmur - [Riss ved garsjeport]*
