Tilstandsrapport

Enebolig

Høghebakken 1, 1680 SKJÆRHALDEN

Befaringsdato: 21.10.2025

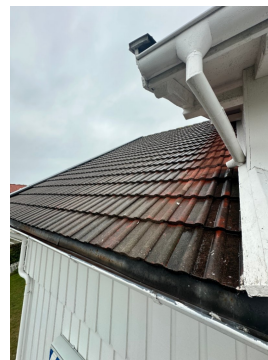
Konsekvensen av manglende oppfølging er økt risiko for vanninntrenging, råteskader på forkant bord og sperreføtter, samt redusert levetid på taket. Fukttuslag rundt pipestokkene og elde på vindskier indikerer at tiltak bør vurderes for å forhindre ytterligere skader. Påkostninger i nær fremtid må påregnes.

Levetids betraktninger på denne type taktekking er 40-60 år, det har gått 50-60 år levetiden er brukt opp, Det ble målt fukt utslag rundt pipestokkene. Elde og vær slitasje på deler av vindskier. Det ble registrert en del mose på yttertaket.

- Overvåk tilstanden jevnlig. For å få tilstandsgrad 0 eller 1 må tekkingen skiftes ut, men tidspunktet for når dette er nødvendig er vanskelig å si noe om.
- Når taktekking og undertak begynner å bli gamle, øker risikoen for lekkasjer, noe som kan føre til omfattende og kostbare reparasjoner av underliggende konstruksjoner dersom en ikke foretar tiltak på konstruksjonene før dette oppstår.
- Tidspunkt for utskiftning av taktekking nærmer seg.
- Tidspunkt for utskiftning av undertak nærmer seg.

Taket bør kontrolleres jevnlig for sprekker i stein og avvik ved gjennomføringer, samt holdes rent for løv og mose for å unngå at nedløp tettes og vann trenger inn i konstruksjonen.

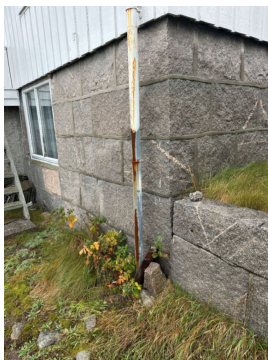
Det er ikke montert snøfangere på yttertaket. Det er eierens ansvar å sørge for at snø fra yttertaket ikke faller ned og forårsaker skader. Det anbefales å montere snøfangere på bratte tak.

Nedløp i zink, overvann bør føres til terreng

- Det må foretas tiltak for å lukke avviket.
- Det bør lages system for bortledning av vann fra taknedløp ved grunnmur.
- Overvåk tilstanden jevnlig. For å få tilstandsgrad 0 eller 1 må beslag/renner/nedløp skiftes ut, men tidspunktet for når dette er nødvendig er vanskelig å si noe om.

Det bør vurderes å montere snøfangere for å redusere risikoen for snø- og isras, som kan medføre fare for person- og materielle skader. Renner, nedløp og beslag bør følges opp jevnlig, da mer enn halvparten av forventet brukstid er passert, noe som øker risikoen for lekkasjer og følgeskader på bygningen.

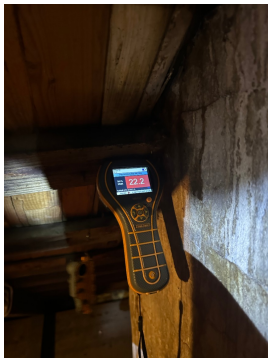
Det ble avdekket fuktskjolder på undersiden av undertaket. Det ble derfor foretatt målinger med Protimeter MMS, som avdekket fuktgjennomtrengning.

Fukt utslag rundt pipe stakk.

Ventileringen av takkonstruksjonen bør utbedres, og det bør gjennomføres nærmere undersøkelser og utbedringer rundt gjennomføringer i takflaten samt fuktskjolder/skader.

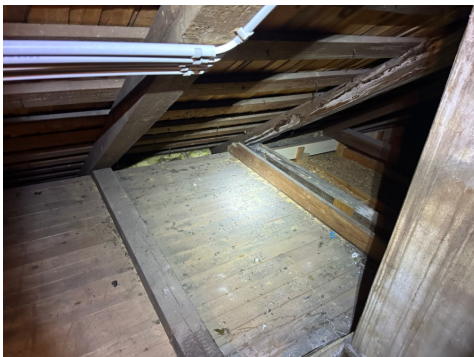
- Det er begrenset/dårlig ventilering av takkonstruksjonen.
- Det er påvist avvik rundt gjennomføringer i takflaten.
- Det er påvist fuktskjolder/skader i takkonstruksjonen.

Spor etter fukt gjennomslag i undertak og sperrer.

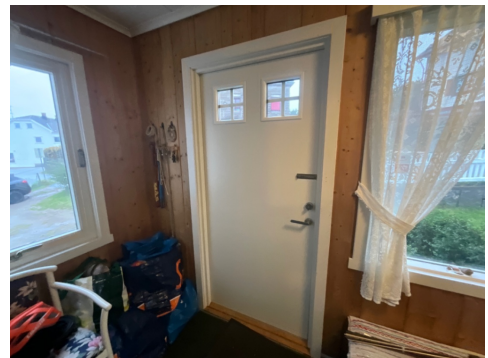
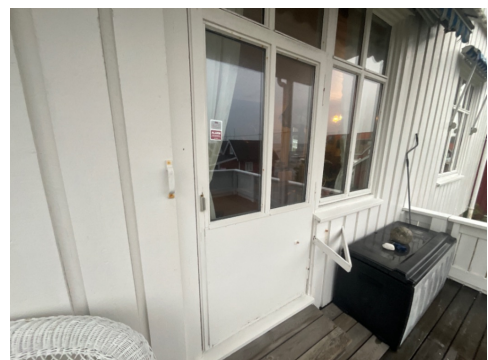
- Karmene i dører er værslitte utvendig og det er sprekker i trevirket.

Balkong dør med utv vær slitasje

Det anbefales overflatebehandling og lokal utbedring av skader på karmene for å hindre videre forvitring og fuktopptak.

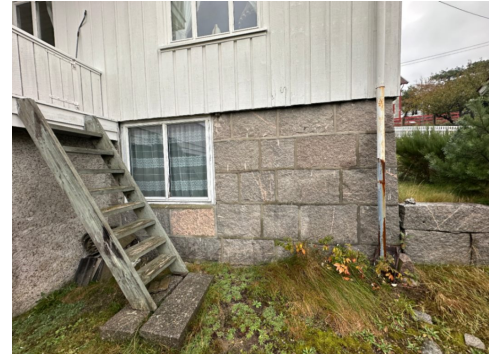
Bratt trapp uten rekkverk.

Rekkverk må monteres for å lukke avviket. Manglende rekkverk medfører økt risiko for fallulykker og personskaade.

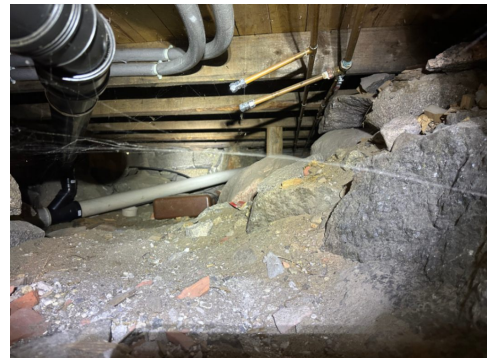
Kryperom med tilgang fra kjeller.

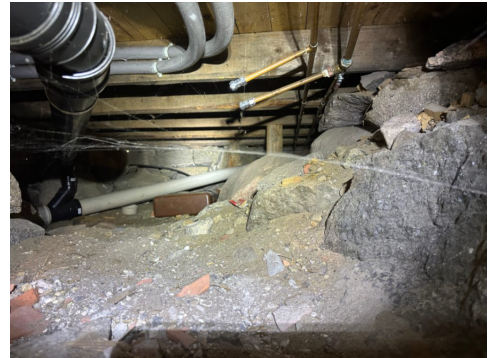
Deler av anlegget er av eldre dato.

- Det er ikke behov for utbedringstiltak siden anlegget fungerer i dag, men ut ifra alder kan skader plutselig oppstå på eldre anlegg.
- I forbindelse med oppgradering av våtrom vil det være naturlig med utskiftning av rør.

Det anbefales å vurdere utskiftning av eldre avløpsrør, spesielt ved oppgradering av våtrom, for å redusere risikoen for plutselige lekkasjer eller skader som følge av aldersrelatert slitasje.
Manglende inspeksjon av skjulte rør medfører usikkerhet om tilstanden, noe som kan føre til uforutsette kostnader ved eventuelle skader.

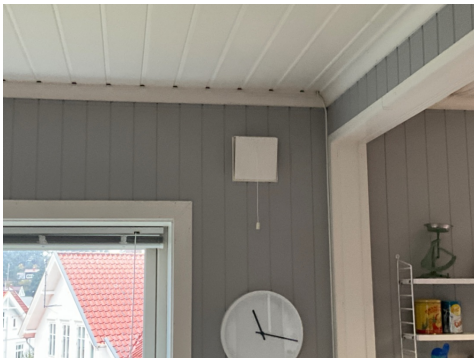
Ventil i vegg i 2 etasje.

Tegn på innvendig kondensering på vindusoverflater bør undersøkes nærmere, og tiltak for bedre ventilasjon bør vurderes for å unngå fuktskader og muggdannelse. Dårlig ventilasjon kan føre til dårlig innelima, økt risiko for fuktskader og utvikling av muggsopp, spesielt på soverom.

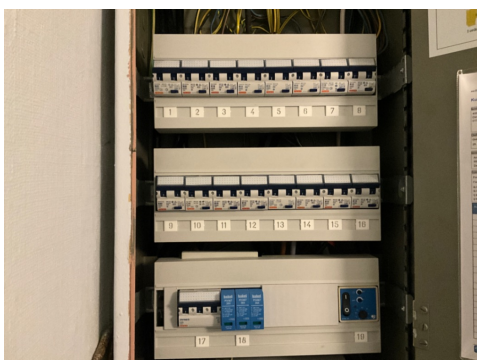
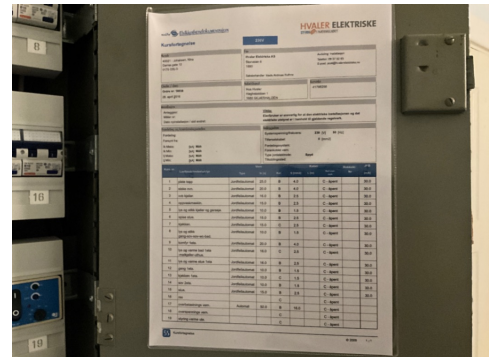
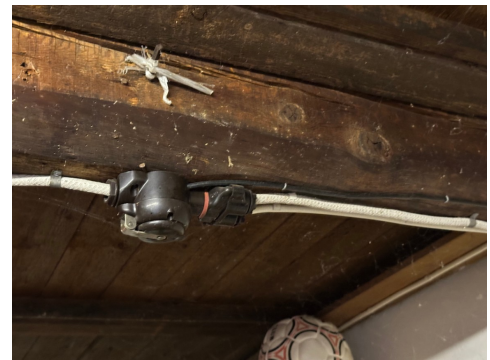
Eldre del av anlegget.
