Granveien 12 - Nabolaget Haug - vurdert av 43 lokalkjente

Tilstandsrapport

levert av Anticimex AS

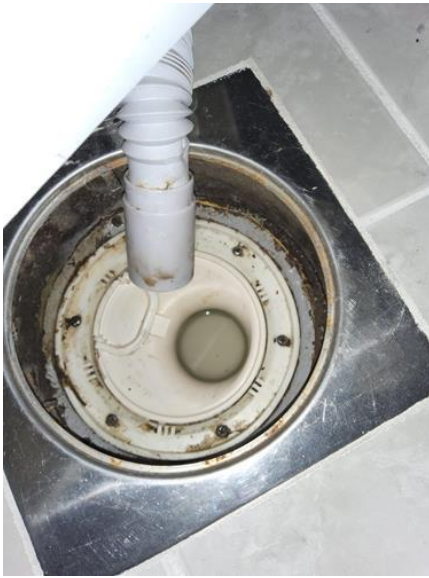
Våtrom - [Sluk bad 1 1.etasje]

Himlingsflate bærer preg av alder og slitasje. Oppgraderinger bør påregnes. Det registreres riss/sprekker i veggfliser på innkassing ved toalett. Ukjent årsak. Nivåforskjell fra døråpning på topp overflate gulv og til hovedsluk er på tilfeldig sted målt til ca. 15 mm. Dette er vurdert til å ikke være tilfredsstillende mht lekkasjesikkerhet. Konsekvens er fuktskader i tiliggende konstruksjoner ved en eventuell lekkasje. Det er ikke mulig å måle fallet i sluksonen grunnet plassering av dusjkabinett. Det er ikke kjent om fallforholdet fører til tilfredsstillende avrenning av bruksvannet hvis kabinettet fjernes. Ytterligere undersøkelser anbefales slik at tiltak kan iverksettes ved behov. Vannrør, rørdeler og avløpsrør er vurdert til å ha en alder som tilsier usikker restlevetid. Jevnlig ettersyn anbefales slik at tiltak kan iverksettes ved behov. Våtrommet har kun naturlig ventilasjon. Naturlig ventilasjon gir som regel mindre effektiv luftutskifting enn mekanisk ventilasjon, noe som kan medføre økt fuktpåkjenning i våtrommet. Tiltak bør iverksettes ved behov. Tilluftsspalte ved innerdør er ikke etablert. Forholdet fører til redusert ventilering av rommet når døren er lukket. Tilluftsspalte bør etableres.

Tettesjiktet har en alder som tilsier at restlevetiden er usikker. Rommets lekkasjesikkerhet kan derfor ikke verifiseres, eventuelt bør nytt tettesjikt etableres.

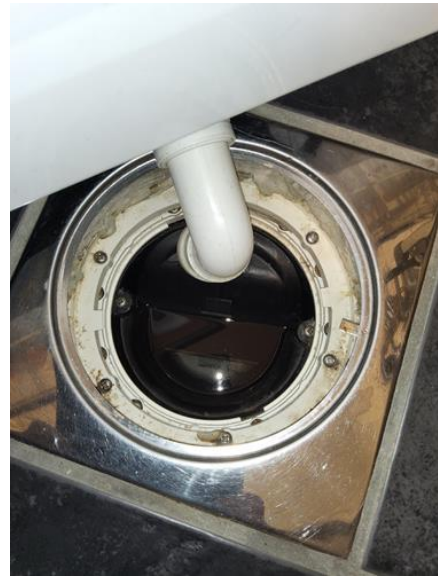
Våtrom - [Sluk bad 2 1.etasje]

Det er fuktmerker i himlingen i området rundt avtrekksventil. Kan skylles kondens. Ytterligere undersøkelser vedrørende kondensproblematikk bør påregnes. Det registreres riss/sprekker i flisfuger over speilskap, forholdet er vurdert til å være av kosmetisk betydning. Nivåforskjell fra døråpning på topp overflate gulv og til hovedsluk er på tilfeldig sted målt til ca. 5 mm. Dette er vurdert til å ikke være tilfredsstillende mht lekkasjesikkerhet. Konsekvens er fuktskader i tiliggende konstruksjoner ved en eventuell lekkasje. Lokalfall rundt sluket er mindre enn hva som ideelt anbefales. Det ble målt på tilfeldig sted og målingen viste et fallforhold på 4 mm. Fallet er mindre enn 1:50 i en avstand på 80 cm. Tiltaket bør iverksettes ved behov. Vannrør, rørdeler, avløpsrør og sluk er vurdert til å ha en alder som tilsier usikker restlevetid. Jevnlig ettersyn anbefales slik at tiltak kan iverksettes ved behov. Våtrommet har kun naturlig ventilasjon. Naturlig ventilasjon gir som regel mindre effektiv luftutskifting enn mekanisk ventilasjon, noe som kan medføre økt fuktpåkjenning i våtrommet. Tiltak bør iverksettes ved behov. Tilluftsspalte ved innerdør er ikke etablert. Forholdet fører til redusert ventilering av rommet når døren er lukket. Tilluftsspalte bør etableres.

Tettesjiktet har en alder som tilsier at restlevetiden er usikker. Rommets lekkasjesikkerhet kan derfor ikke verifiseres, eventuelt bør nytt tettesjikt etableres. Tettetdetaljer ved rørgjennomføring tilknyttet rørgjennomføringer i servantskap er usikker. Fare for fukt i konstruksjon. Tettetdetaljer bør fornyes.

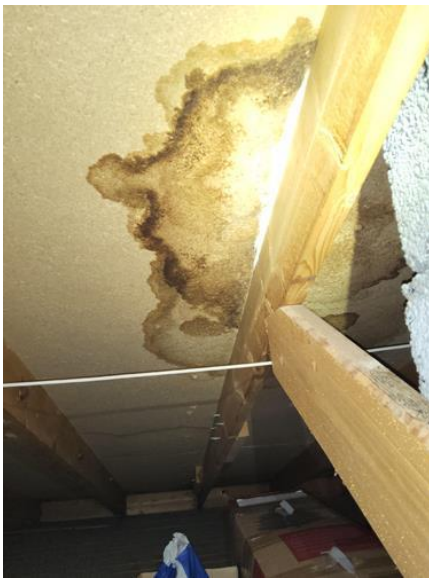
Loft - uinnredet / råloft - [Fuktmerker/ødelagt plate i undertaket]

TG3 gjelder: Grunnet observasjoner gjort på loftet i forhold til fuktskader på plater i undertaket må det påregnes utvendige arbeider for å skifte ødelagte plater i undertaket. Skader i konstruksjoner kan ikke utelukkes. Videre undersøkelser må påregnes for å kartlegge eksakt tilstand, ved eventuelt større skjulte skader i konstruksjonen kan kostnaden overstige sjablongmessig prisanslag. Sjablongmessig prisanslag gjelder for lokale utbedringer av fuktskadet plate i undertaket. Sjablongmessig prisanslag: kr 50 000 - 100 000
