# Dronningens gate 4

# Tilstandsrapport

# gnr. 138, bnr. 2226

Befaringsdato: 15.09.2025

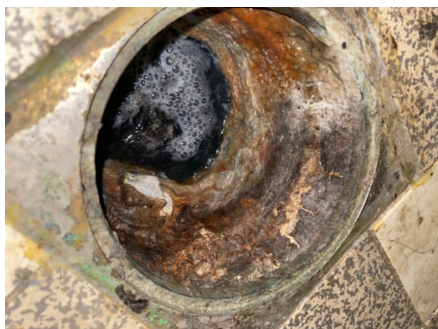
#### Vurdering av avvik:

- Våtrommet må totalrenoveres. Alle forhold med tettesjikt, våtsone, sluk m.m. må dokumenteres.

Kostnadsestimat: 100 000 - 300 000
