Befaringsdato: 15.09.2025

Rapportdato: 09.10.2025

Tilstandsrapport

TOMANNSBOLIG

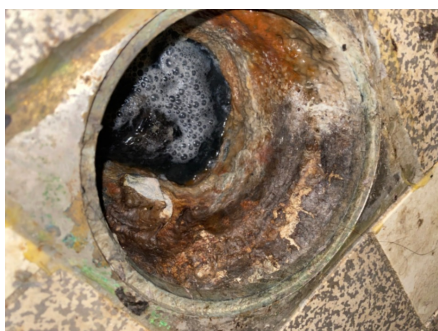
2. ETASJE > BAD

TG 2 Tilliggende konstruksjoner våtrom

Hulltaking er ikke foretatt da det allerede er påvist andre avvik i våtsonen.

- Hulltaking er ikke foretatt da det allerede er påvist andre avvik i våtsonen.

- Dersom tiltaket ikke utføres er det fare for ytterligere skadeutvikling.

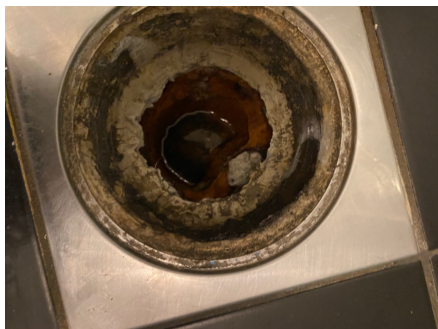
1.ETASJE > BAD

📍 TG 2 Sanitærutstyr og innredning

- Det er ikke påvist tilfredsstillende løsning for å synliggjøre lekkasje fra innebygget siserne.

- Uten dreneringsløsning/lekkasjesikring kan lekkasjer pågå over lang tid uten å bli oppdaget. Dette kan føre til omfattende fuktskader i omkringliggende byggematerialer.
