Tilstandsrapport

📍 Pilestredet 55 E, 0350 OSLO

Befaringsdato: 20.11.2025

Autorisert foretak: Haraldsen Taksering AS

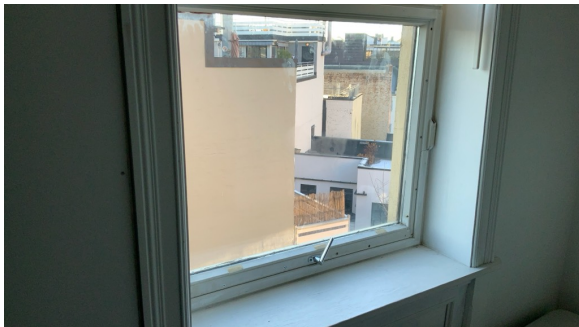
- Det er påvist at enkelte vinduer er vanskelig å åpne/lukke.
- Det er påvist avvik rundt innsetningsdetaljer.
- Det er påvist tegn på innvendig kondensering av enkelte vindusglass.
- Det er påvist vinduer med fukt/råteskader.
- Karmene i vinduer er slitte og det er sprekker i trevirket.
- Trevirket i vinduene har stedvis høyt fuktnivå.

Det er et kjent problem med et løst vindu på soverommet, som sitter fast på grunn av råte og skade.

Flere av vinduene har sterk misfarging og symptomer på fukt i ramme og karm.

Råttent soverom.

- Vinduer med råteskader må erstattes med nye.
- Andre tiltak:

Vinduer med råte- og fuktskader bør utbedres eller skiftes ut for å hindre videre forringelse og redusere risiko for fuktskader i tilstøtende konstruksjoner.

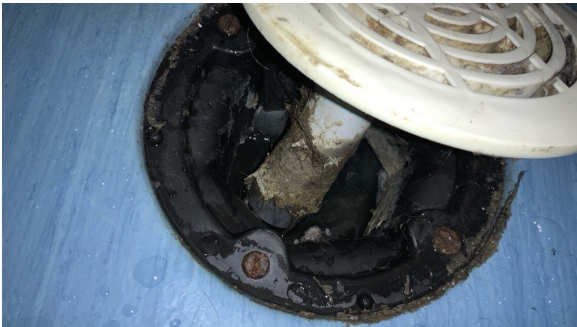
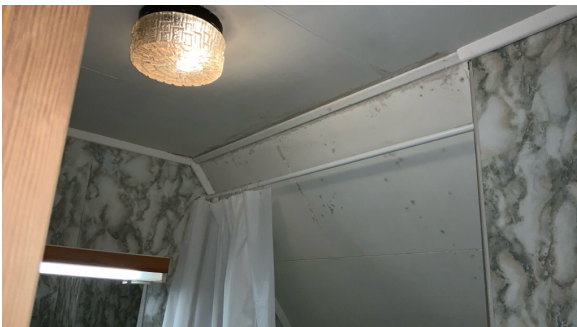
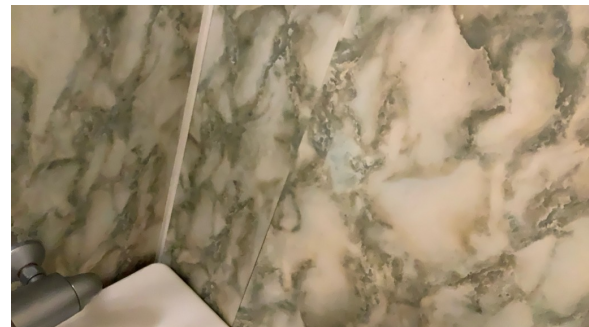
Det er registrert svelling i veggplater, noe som indikerer oppsug av fuktighet. Det er også noe svikt og knirk i gulvet lokalt rundt sluket.

- Våtrommet har behov for omfattende oppgraderinger. For å sikre en løsning som oppfyller gjeldende krav, bør tettesjikt, sluk og røropplegg oppgraderes og dokumenteres.
- Manglende oppgradering av våtrommet medfører høy risiko for at konstruksjonene ikke vil tåle vanlig bruk av vann eller lekkasjer. Dette kan føre til fuktskader på tilstøtende konstruksjoner.

Det bør gjennomføres en total oppgradering av våtrommet, inkludert utskifting av veggplater og etablering av nytt, dokumentert tettesjikt/membran, for å sikre at rommet tåler normal bruk etter dagens krav. Manglende dokumentasjon og påviste fuktskader medfører økt risiko for skjulte skader i konstruksjonen, samt fare for videre fuktskader og redusert levetid på bygningsdelene.

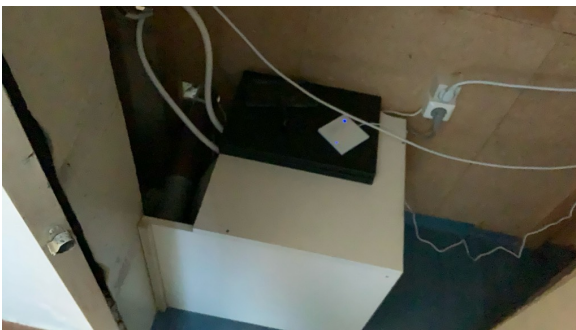
kott

Avvik knyttes til tank på loftrummet. Ytterligere undersøkelser bør foretas på tank plassert i kott.

Ytterligere undersøkelser bør gjennomføres for tanken plassert i kottet for å avdekke eventuelle avvik.

- Det bør etableres tilfredsstillende avrenning eller lekkasjesikring ved varmtvannstank.
- Andre tiltak:
- Det bør etableres tilfredsstillende el-tilkobling etter gjeldende forskrift.

Det bør etableres tilfredsstillende avrenning eller lekkasjesikring for varmtvannstanken på loftet, samt sørges for at el-tilkoblingen er i henhold til gjeldende forskrift.
