# Tilstandsrapport

levert av Anticimex AS

Moreneveien 5B  
9513 ALTA  
Gnr./Bnr.: 27/95  
Alta kommune

Befaringsdato: 24.10.2025

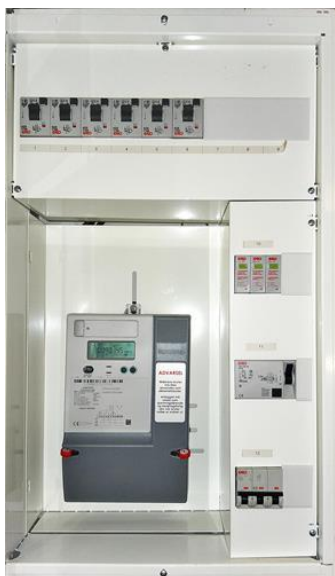
*Forenklet vurdering av det elektriske anlegget -  
[Sikringsskap i leilighet]*

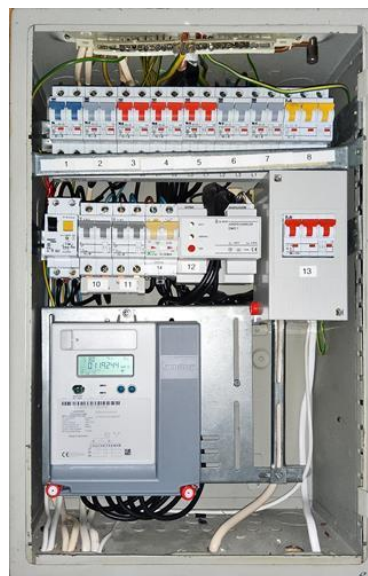
*Forenklet vurdering av det elektriske anlegget -  
[Sikringsskap i gang]*

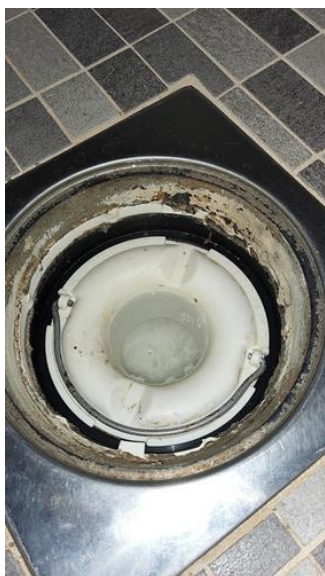
*Avløpsrør (ink. sluk) - [Sluk bad 1. etasje i dusj]*
