# Moreneveien 5B

# Tilstandsrapport

levert av Anticimex AS

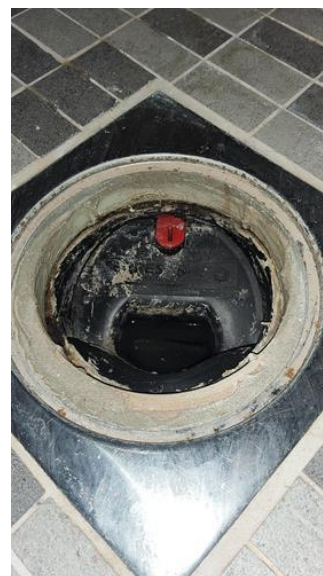
*Avløpsrør (ink. sluk) - [Sluk bad 1. etasje]*
