Moreneveien 5B

Tilstandsrapport

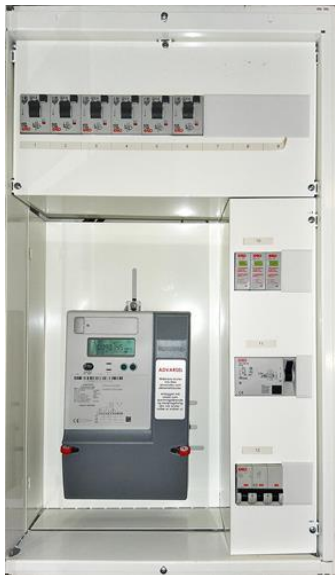
*Forenklet vurdering av det elektriske anlegget -
[Sikringskap i leilighet]*

Er det synlige tegn til merker på kontakt (plugg) til varmtvannsbereder: Nei.
Er det synlige tegn på varmeskader (termiske skader): Nei.
Er det synlige tegn på utette kabelinnføringer i inntak og/eller sikringsskap: Nei.

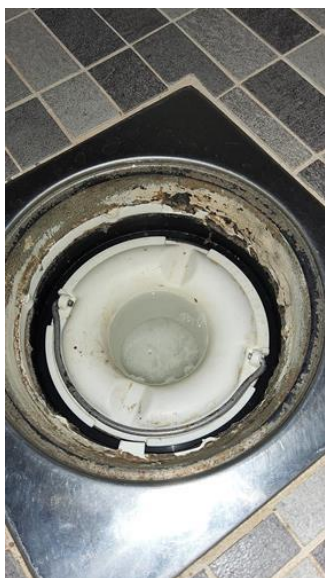
Avløpsrør (ink. sluk) - [Sluk bad 1. etasje i dusj]

Avløpsrør er vurdert til å ha en alder som tilsier at anbefalt brukstid er passert. På bakgrunn av alderen er det grunn til å varsle om risiko for skjulte avvik, svekket funksjon, usikker restlevetid eller lignende forhold som utvikles over tid.
