# Tilstandsrapport

Fritidsbolig

Jennskarveien 17, 8475 STRAUMSJØEN

Befaringsdato: 04.11.2025

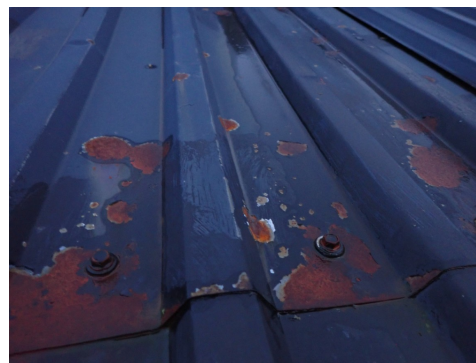
En del rust-flekker i taktekket, både i ender og flekkvis utover på platene.

Takvinkel på del mot vest er kun ca 10 grader. Dette er minimumsfall for denne type taktekke. Det er ikke kjent hvilken type undertak som er brukt. Lite fall øker risikoen for skader/lekkasje. Det ble på befaringen ikke påvist lekkasjer.

Eksempel på rustflekker

Det bør vurderes å gå over taktekket og rust-behandle der det er nødvendig.

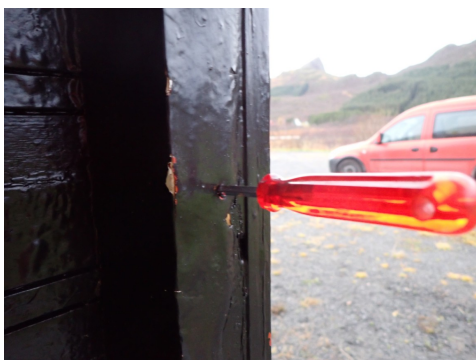
- Det er ingen eller liten lufting i nedre kant av kledning mot grunnmur.
- Det er påvist spredte råteskader i bordkledningen.
- Det er ingen musesperre i nedre kant av konstruksjon.

Råte i bæring ved inngang

Kostnad er satt for utbedring ved inngang, samt montering av musbånd.

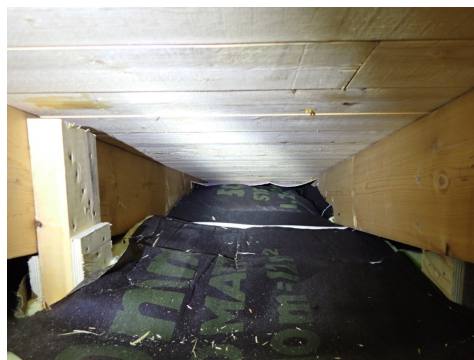
Fuktmålinger viser opp til 12,5 % RF (normalen for uttørket materiale ligger rundt 8 % eller lavere). Dette er uansett innenfor det som defineres som tørt. Den noe høyere fuktprosenten skyldes trolig for dårlig lufting.

Begrenset/manglende lufting ved raft

Mot vest langs raft vil det trolig være vanskelig å etablere lufting, men dette bør i hvert fall prøves mot øst.

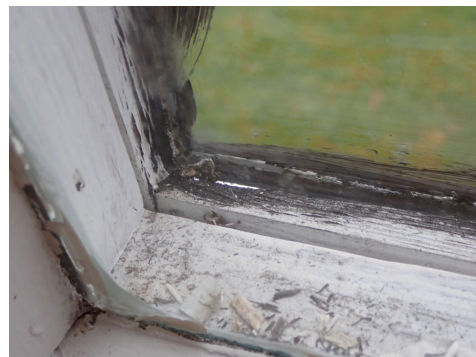
Råte i vindu mot nord

Feil utførte omramminger må utbedres.

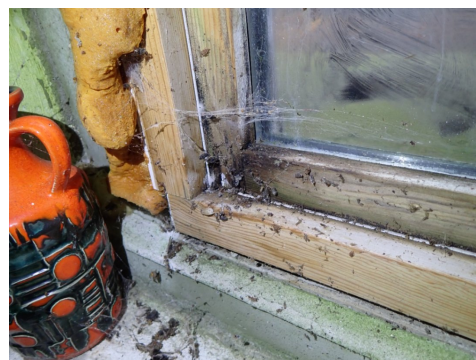
Begynnende kondensskader innvendig. Begynnende irr mellom glass. Utvendig omramming er ikke utført. Noe utvendig slitasje.

Eksempel på innvendige kondensmerker

Gitt det fuktige miljøet vinduer står i, bør det vurderes å montere nye PVC-vinduer.

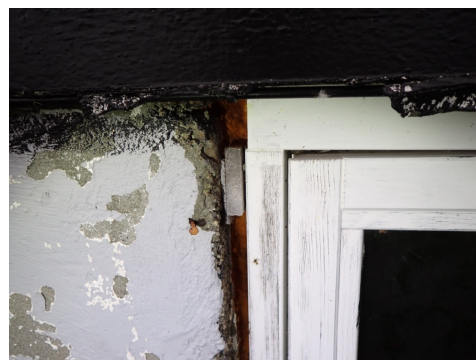
Utvendig omramming er ikke utført

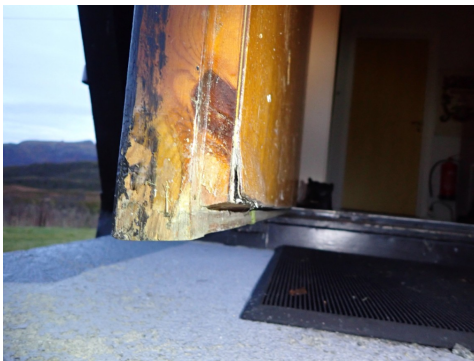
Noe innvendig slitasje/småskader på inngangsdør.  
Mindre skade i nedkant, indre "lamell" glipper.  
Dørbladet har seget en del, tar så vidt i terskel.  
Dør til veranda er ikke ferdigmalt innvendig. Noe flassing/oppsprekking i maling nederst på dørblad. Dørblad har seget litt, treg vridet.  
Relativt mye utvendig slitasje, alder tatt i betraktning.

Begynnende fuktskade i underkant av inngangsdør

Begge dørene kan nok berges med vedlikehold, men bytting kan ikke utelukkes. Begge dørene må justeres.  
Kostnad er for vedlikehold.

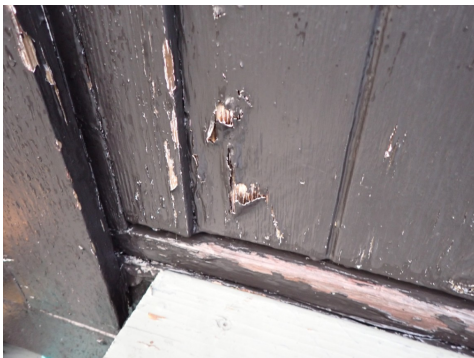
En god del utvendig slitasje på verandadør

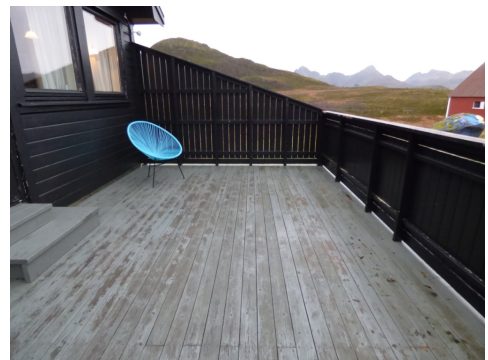
Terrasse mot sør, adkomst fra stue og bakkenivå. Beiset sist i 2021.  
Terrasse og rekkverk i tre, bæring i fremkant av betongdrager.

Både rekkverk og dekke kan trenge vedlikehold.

Terrasse mot sør.

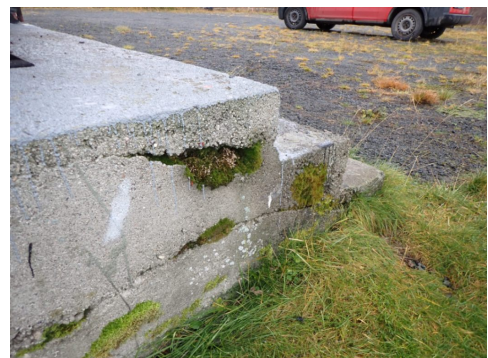
Noe mindre slitasje i forkant av trinn.  
Noe oppsprekking på siden av trappa.

Oppsprekking på siden

Oppsprekking bør utbedres.

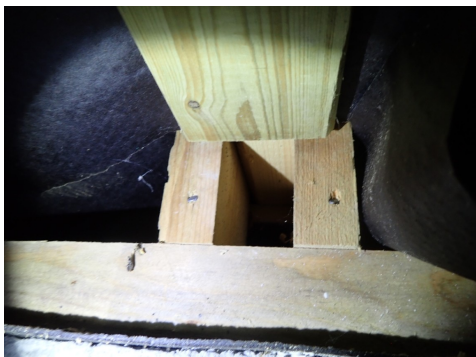
Gulvbjelker i tilbygg mot sør ligger ikke direkte på betongdrager i krypkjeller. De er "støttet opp" med "stendere" på begge sider av hver bjelke. Så lenge innfestingen er tilstrekkelig (ikke mulig å kontrollere), er ikke dette et direkte avvik, men en meget uvanlig måte å utføre opplagringen på. Opplagring med bjelkene direkte på drager/svill ville vært en bedre utførelse. På tegning er det vist at bjelker skal hvile på drager/svill.

Eksempel på opplagring av bjelker (under stua)

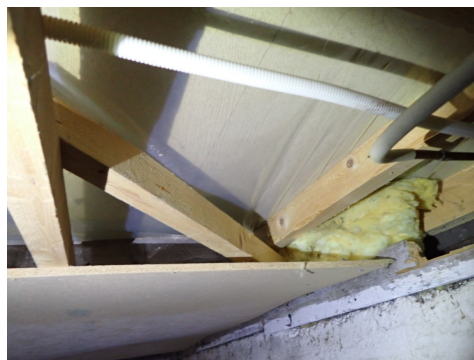
Fuktsøk viser til dels sterkt forhøyet fuktverdi i gulv og vegger. Synlige fuktmerker, spesielt mot nordvest.

Fukt i treverk i skillevegg.

Råte i enkelte synlige gulvbord. Dette kan være en gammel skade.

Stedvis manglende isolasjon/platekledning

Løse plater bør festes, manglende isolasjon og plater monteres.

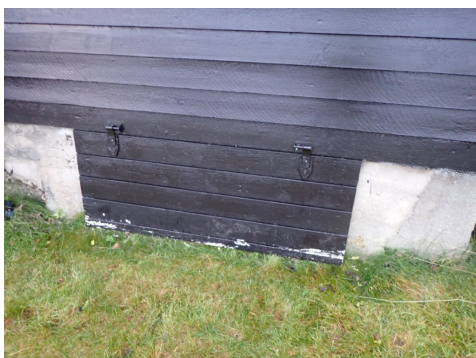
Det er ikke lagt fuktsperre på bakken.

Luke i vegg

Det bør lages et system for oppheng/festing av luken, slik at det blir noe enklere å foreta inspeksjoner.

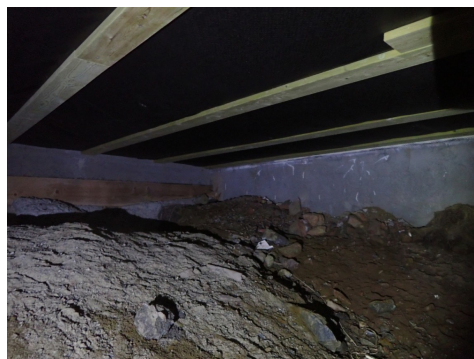
Det er ikke lagt fuktsperre på bakken; deler var på befaringen relativt fuktig.

Fra krypekjeller (del mot nordvest)

Det bør vurderes å legge fuktsperre (kraftig plast) på grunnen. Utvendige "deksel" bør monteres over ventilåpning.

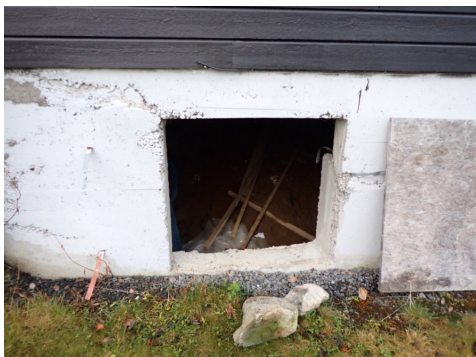
Åpning i mur med løs luke/plate

Det kan vurderes å lage en mer permanent "port" i åpningen.

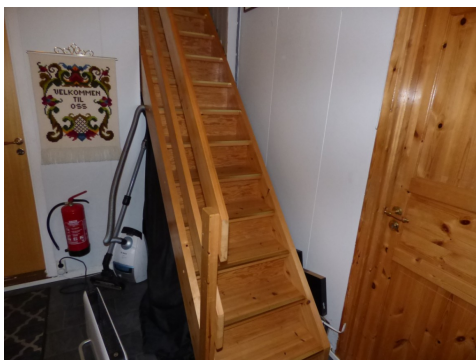
- Åpninger i rekkverk er større enn dagens forskriftskrav til rekkverk i trapper.
- Det mangler håndløper på vegg i trappeløpet.
- Rekkverkshøyder er under dagens forskriftskrav til rekkverk i trapper.
- Det er påvist andre avvik:

Trapp til loft

Trinnhøyde og (manglende) takhøyde er det lite å gjøre med.

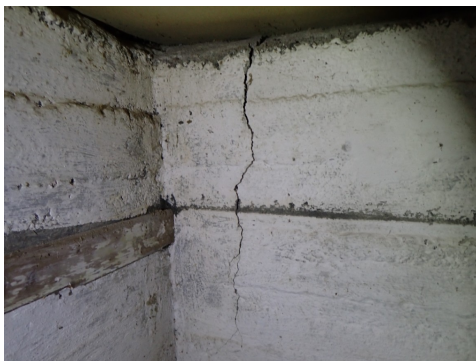
Eksempel på oppsprekking

"Stein-reir" og støpeskjøt er ikke vesentlige avvik, men bør pusses over.

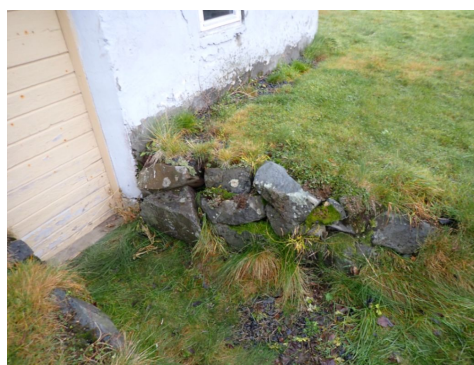
Mur ved kjellerinngang

- Lokal utbedring må utføres.

Muren må trolig "legges om", ellers vil den på sikt kunne gli ut.

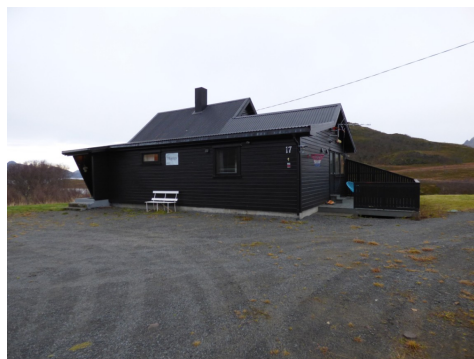
Plant område mot vest

Ingen umiddelbare tiltak anbefales. Endret klima og våtere vintre gjør at fremtidige tiltak ikke kan utelukkes.

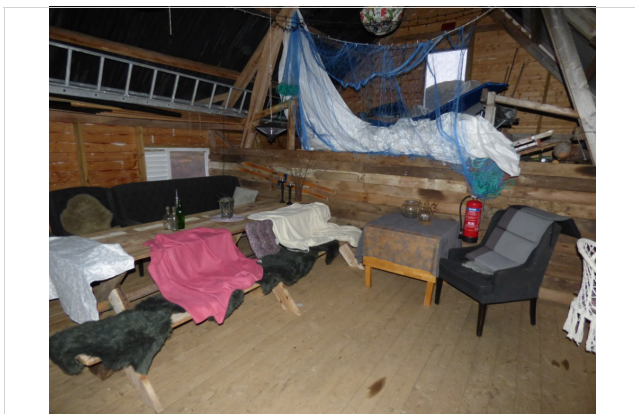
Det må påregnes en god del arbeid med sikring og utbedringer av fjøsen. Som nevnt er kun større avvik beskrevet; det er mange flere.

Fra fjøsloft
