# Tilstandsrapport

Enebolig

Richard Withs gate 19, 8450 STOKMARKNES

Rapportdato: 25.09.2025

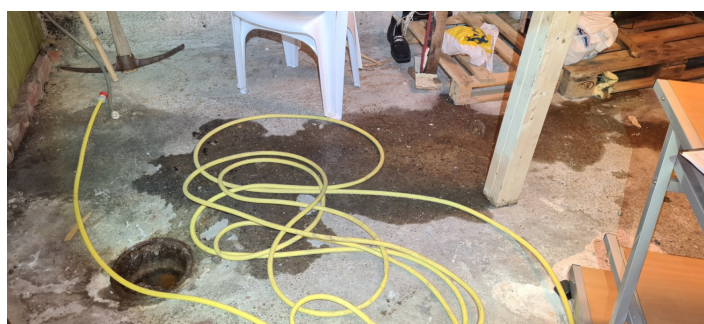
- Det er påvist synlig fuktighet på mur/gulv i kjeller.

- Det må foretas tiltak for å redusere/begrense fuktgjennomtrenging inn i kjeller.

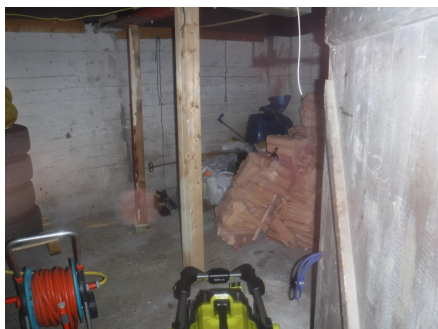
## TG 2 Kryp kjeller

- Det er manglende fuktsperre på bakken.

Fuktsperre på bakken bør etableres.

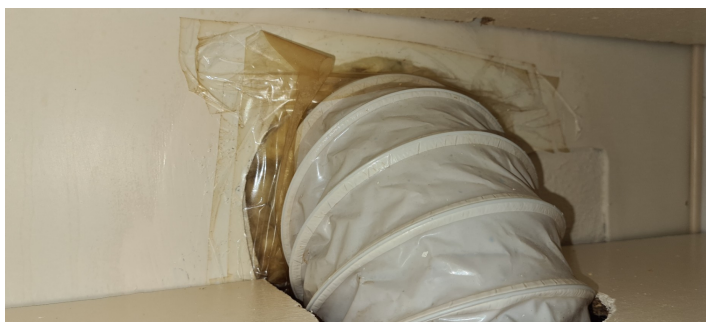
## HOVEDPLAN > KJØKKEN

- Det er avvik:

Lokal utbedring må foretas.

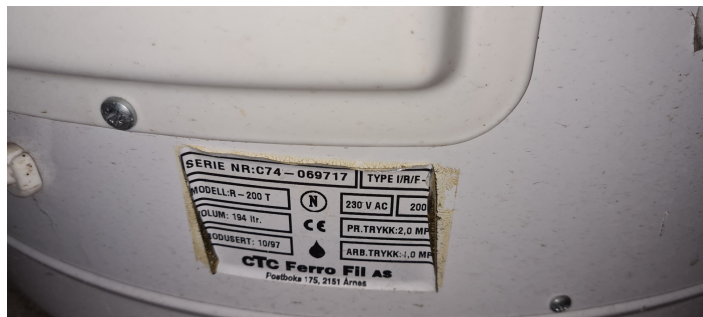
## Varmtvannstank

Varmtvannstanken er på ca 200 liter, og er plassert i kjelleren.

- Det er ikke behov for utbedringstiltak siden tanken fungerer i dag, men ut ifra alder kan skader plutselig oppstå på eldre tanker.
