# Tilstandsrapport

levert av Anticimex AS

Ringåsveien 5  
1613 FREDRIKSTAD  
Gnr./Bnr.: 210/149  
Fredrikstad kommune

Befaringsdato: 29.10.2025

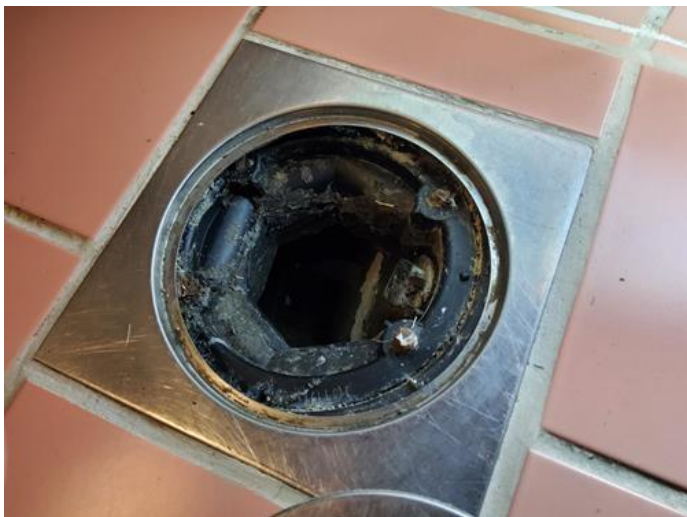
Membran, tettesjikt og overgang til sluk. - [Sluk ved badekar, bad 1. etg.]

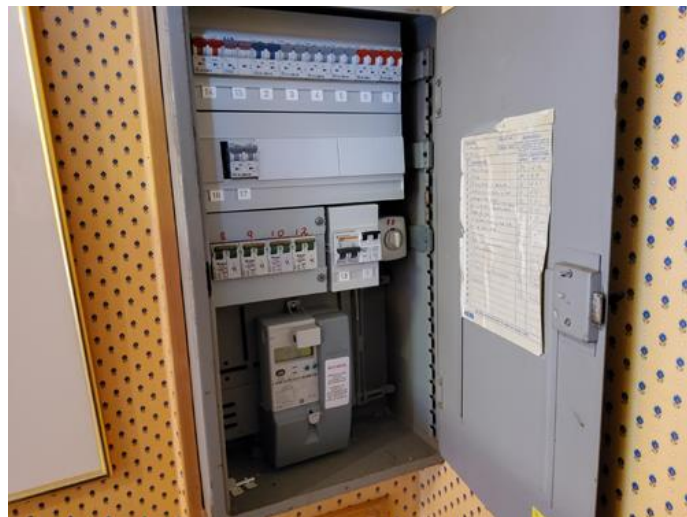
Elektrisk anlegg - [Sikringsskap ]

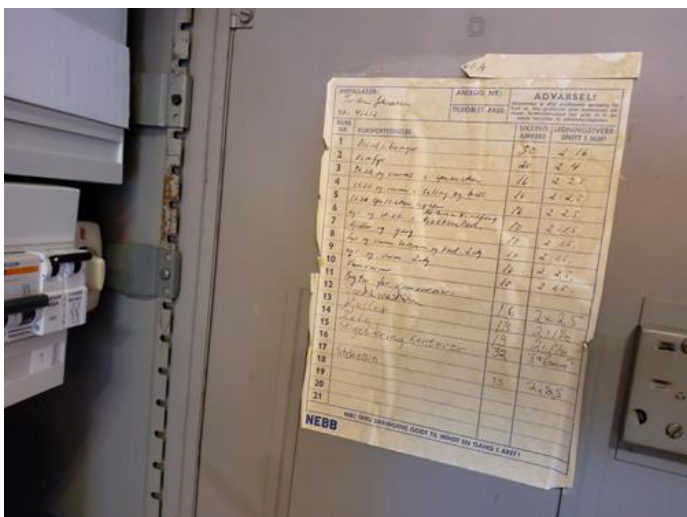
Elektrisk anlegg - [Kursfortegnelse ]

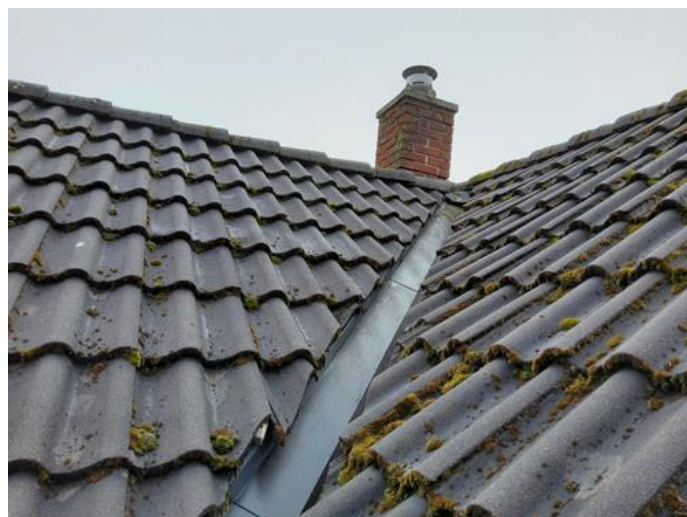
Yttertak - [Taktekking.]

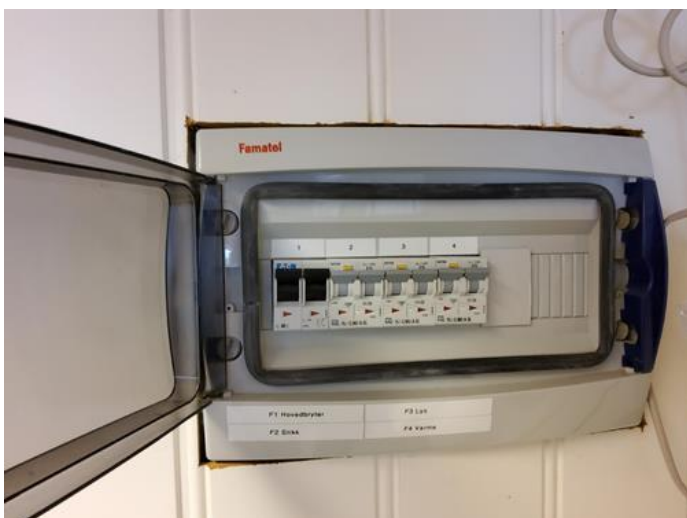
Elektrisk anlegg - [Sikringsskap anneks.]
