Tilstandsrapport

Enebolig

Dalevegen 1016, 6230 SYKKYLVEN

Befaringsdato: 29.04.2026

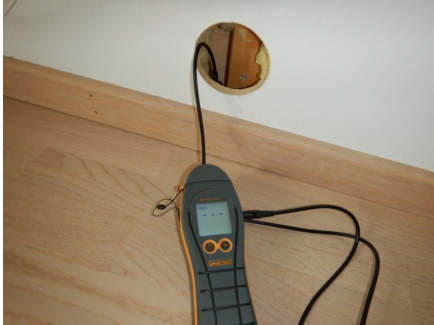
1. ETASJE > VASKEROM

Det er boret inspeksjonshull i vegg i soverom mot våtsone på bad uten å avdekke unormale forhold.

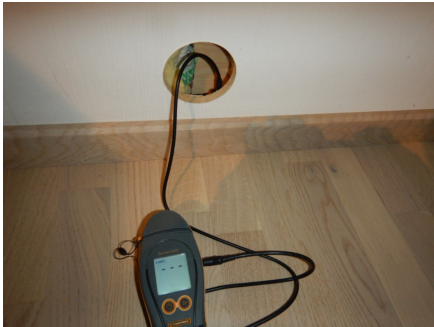
LOFTSETASJE > BAD

Det er boret inspeksjonshull i vegg i gang mot vaskerom uten å avdekke unormale forhold. Men gjør oppmerksom på at hullboring er utført i område med lite fuktbelastning. Det er ikke mulig å utføre hulltaking mot våtsoner da disse grenser til yttervegger og kjølkken.

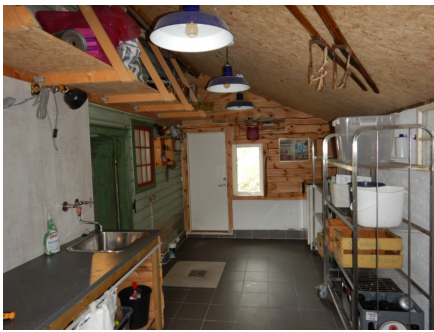
TG 0 Tilliggende konstruksjoner våtrom

Det er boret inspeksjonshull i vegg i skap i gang mot vaskerom og det er målt 14,6 vekt-% fukt i bunnsvill som ansees som normalt og tørt.
