# Tilstandsrapport

📍 Gerhard Grans vei 4 , 5094 BERGEN

# gnr. 160, bnr. 802

Rapportdato: 04.03.2026

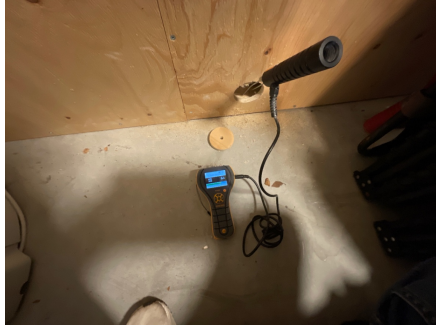
Takstmannen har under befaringen utført hulltaking med fuktmåling på utforte/påferte vegger mot grunn uten å registrere unormale fuktverdier. Det gjøres oppmerksom på at hulltaking med fuktmåling på et tilfeldig punkt, ikke kan garantere for at det ikke er fuktvandring andre steder i bakenforliggende konstruksjon på vegger mot grunn.

- Målingen viste vektprosent på 9 %.
- Under 16 % anses å være normalt/tørt.
- Mellom 16-20 % anses å være i risikozonen for fukt-/råteskader.
- Over 20 % anses å være fuktig, med høy risiko for fukt-/råteskader.

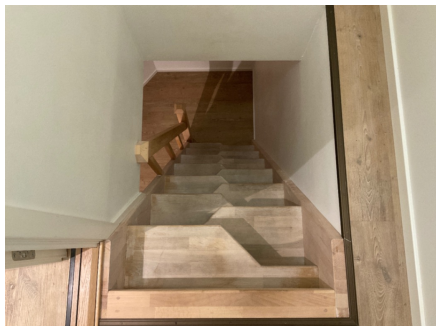
## TG 2 Innvendige trapper

Boligen har Samba-trapp mellom etasjene. Trappen er produsert i treverk. Den har bratt stigning og smale inntrinn, tilpasset begrenset plass. Rekkverk og håndløper er montert i henhold til utførelsestypen. Ingen synlige skader eller løse trinn ble registrert.

Samba-trapp regnes som en plassbesparende trappeløsning og tilfredsstillende normalt ikke krav til komforttrapp etter dagens byggteknisk forskrift (TEK17). Trappen fungerer som adkomst, men har brattere stigning og redusert brukskomfort, særlig ved nedstigning. Dette anses som normalt for trappetypen. Overflater og festepunkter fremstår uten synlige skader.

TG2 – Avvik fra dagens forskriftskrav (brukskomfort).

Begrunnelse: Trappen har bratt stigning og smale inntrinn, som er typisk for trappetypen, men avviker fra krav til standard trapp. Ingen tekniske skader observert.

Kontroller jevnlig at rekkverk og håndløper er faste og sikre.

Dersom trappen skal være hovedadkomst mellom plan, bør utskifting til fullverdig trapp vurderes ved fremtidig ombygging.

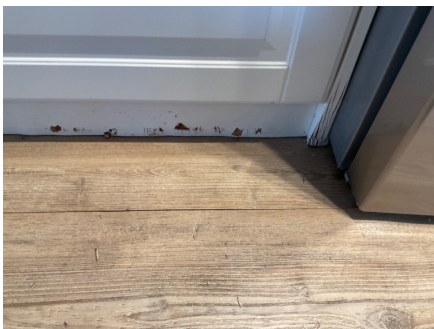
Mindre lekkasje ved kjøleskap har resultert i svelling i dekkssidene og sokkel i et skap samt i gulv.  
Eier opplyser at det er registrert en forsikringssak på skaden. Og at skaden skal utbedres

Ved kontroll med fuktindikator ble det ikke registrert fukt i kjøkkenbenk eller gulv på befaringsdagen.  
Teknisk tilstand på hvitevarer er ikke kontrollert.
