# Tilstandsrapport

Rekkehus

Seljeveien 25 B, 8403 SORTLAND

Rapportdato: 10.12.2025

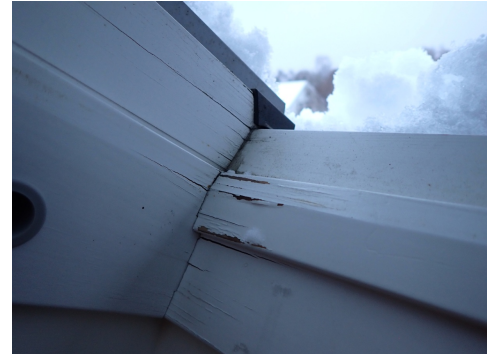
Noe flassing/mindre oppsprekking i de nedre hjørnene på takvindu.

Flassing takvindu

Takvindu trenger noe vedlikehold.

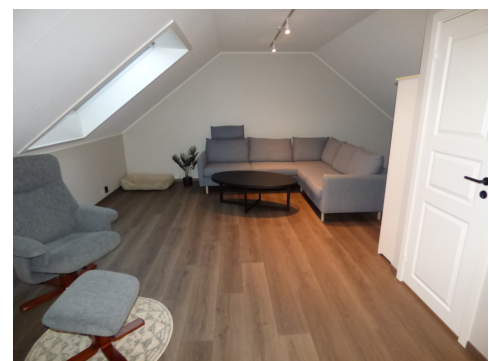
Loftstue

Mindre avvik på utførelse i overgang vegg/himling i bod.

Det meste er mindre avvik som kan tas ifm en fremtidig oppussing.

Når laminat ikke når gulvlist, selv om det er montert vaskelist i tillegg, bør det vurderes å bytte laminat på soverom mot nord.

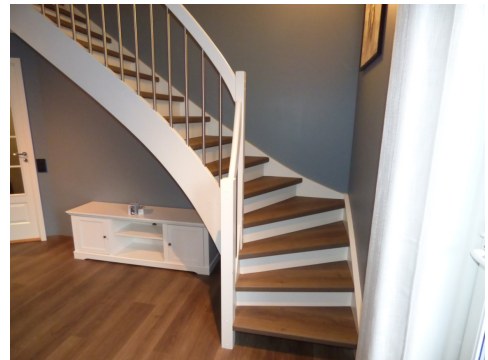
Trapp mellom etasjene

Avvik mtp høyde og åpninger på rekkverk er veldig små! Regelverket er uansett slik at rekkverket skal være minimum 90 cm og åpninger i rekkverk maks 10 cm.

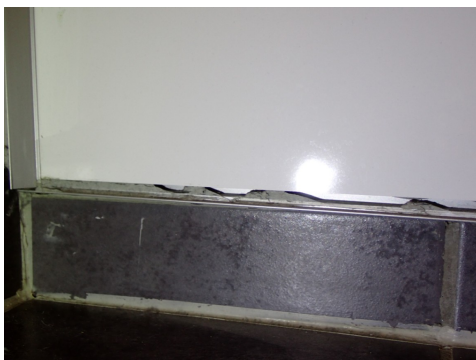
Stedvis oppsprekking/hull i fuging mellom sokkelflis.

Eksempel på manglende fuging mellom veggplate/bunnlist

Som et minimum må fuging gås over og utbedres.

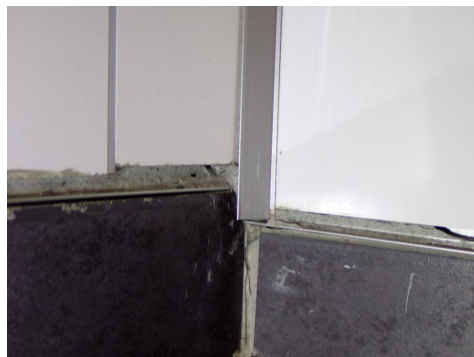
Trapping av plater i hjørne

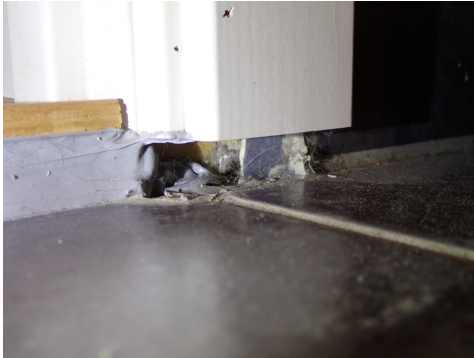
Åpning i membran ved terskel

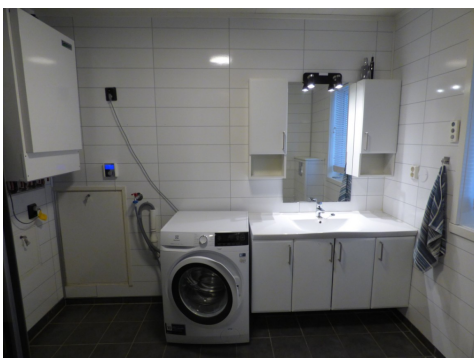
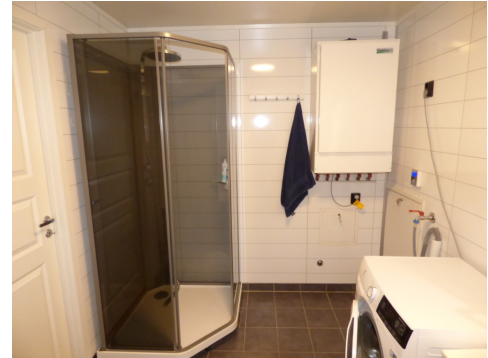
Bad/vaskerom

- Det er ikke påvist tilfredsstillende løsning for å synliggjøre lekkasje fra innebygget systerne.
- Det er påvist andre avvik:

Det ser ut som det er limt "spikerslag" direkte på gulvflis. Det var på befaringen ikke mulig å se om det er etablert åpning for drenering av eventuelt lekkasjevann.

- Det må gjennomføres ytterligere undersøkelser.
- Andre tiltak:
- Uten dreneringsløsning/lekkasjesikring kan lekkasjer pågå over lang tid uten å bli oppdaget. Dette kan føre til omfattende fuktskader i omkringliggende byggematerialer.

Siden de nederste 5 cm lar seg fjerne, vil det være relativt enkelt å ta denne delen av, sjekke om det er etablert drenering og re-montere delen.
