Tilstandsrapport

levert av Anticimex AS

Ryfylkevegen 5394
4137 ÅRDAL I RYFYLKE
Gnr./Bnr.: 100/44
Hjelmeland kommune

Befaringsdato: 20.01.2026

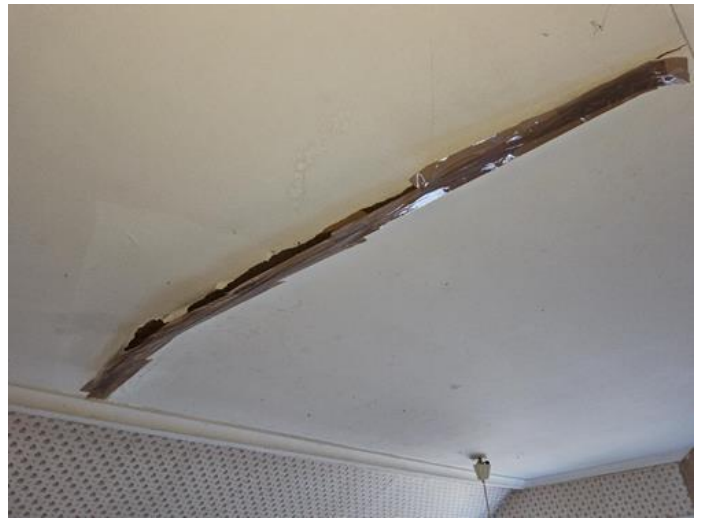
TG2 helhetsvurdering er valgt da boligens innvendige flater bærer preg av høy alder/slitasje.
Eksempelvis ble det observert sprekker i himlinger, skader sprekker på gulv/vegger og stedvis knirk på gulvflater.
Overflatearbeid bør forventes.

Øvrige rom [eksklusive spesialrom] - [Sprekker i himling soverom 2.etg.]

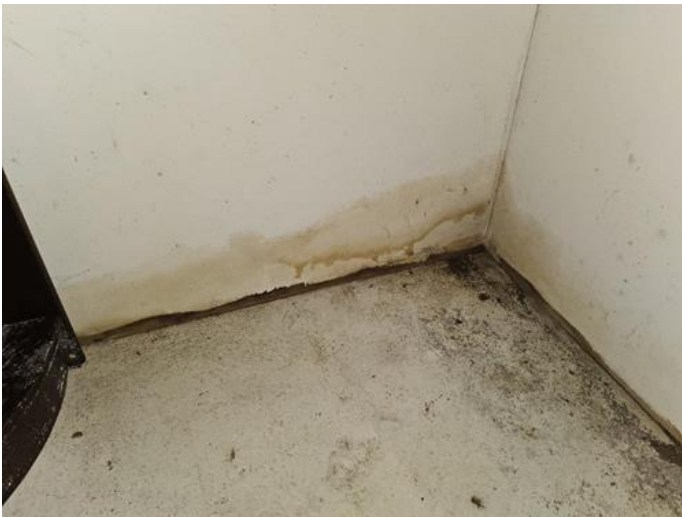
Etasjen har vegger under bakkenivå som er utlektet fra grunnmuren. Erfaringsmessig betraktes slike konstruksjoner som risikokonstruksjoner, blant annet med tanke på fukt-/kondensproblematikk.
Hulltaking er ikke utført fordi utforet vegg inne i boden har omfattende fuktskjolder/merker.
Dette sammen med dreneringens alder tilsier risiko for fuktskader i konstruksjonen andre plasser ikke kan utelukkes.
Det ble ikke tillegg observert kalkutslag og soppvekster på grunnmur i det ene rommet som følger av fuktvandring fra utsiden.

Rom under terreng (kjeller, underetasje, sokkeletasje) - [Synlige fuktskader i utlektet kjellevegg.]

Ytterligere undersøkelser bør påregnes for å avdekke årsak-/omfang og aktuelle tiltak. Underliggende sjablongmessig prisanslag gjelder for ytterligere undersøkelser. Sjablongmessig prisanslag: kr 10 000 - 50 000

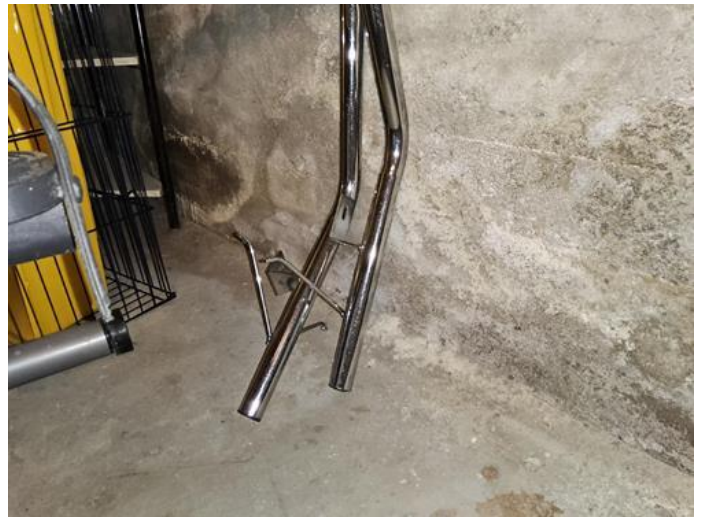
Rom under terreng (kjeller, underetasje, sokkeletasje) - [Sopp og kalkutslag på grunnmur.]

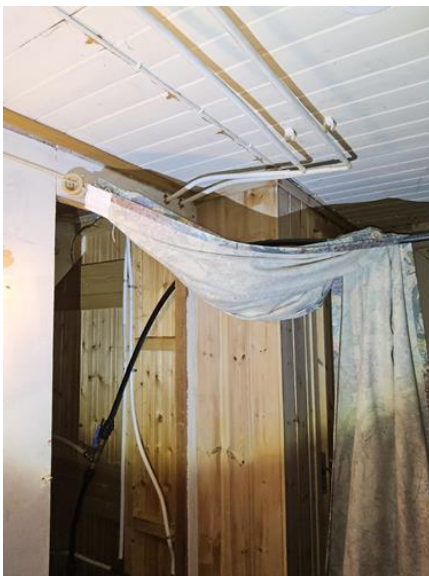
Vannrør i boligen er vurdert til å ha en alder som tilsier at erfaringsmessig funksjonstid er passert. På bakgrunn av alderen er det grunn til å varsle om risiko for skjulte avvik, svekket funksjon, usikker restlevetid eller lignende forhold som utvikles over tid.

Tekniske anlegg, VVS anlegg (Sjekkpunkter utover det som er inkludert i andre rom) - [Vannrør ikke tilstrekkelig festet.]

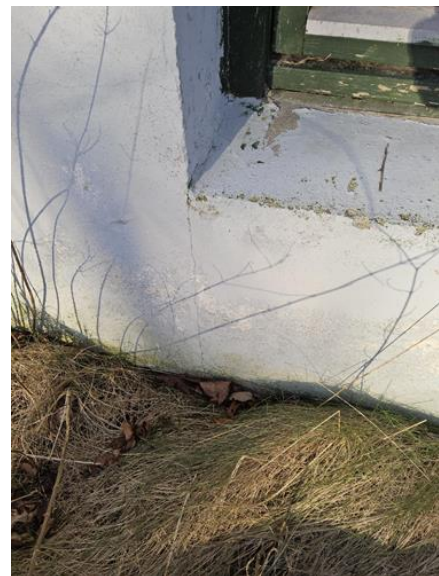
TG 2	Grunnmur	Det registreres riss/sprekker på grunnmuren enkelte steder. Eksakt årsak er ikke kjent. Krever oppfølging med jevnlig ettersyn.
  TGIU	Byggegrunn	Byggegrunnens beskaffenhet er ukjent
	Fundamenter	Fundamenter er naturgitt skjult, og det er for øvrig ingen sikre og dokumenterte opplysninger om type fundamenter som huset har.

Grunnmur, fundamenter - [Sprekker på grunnmur.]

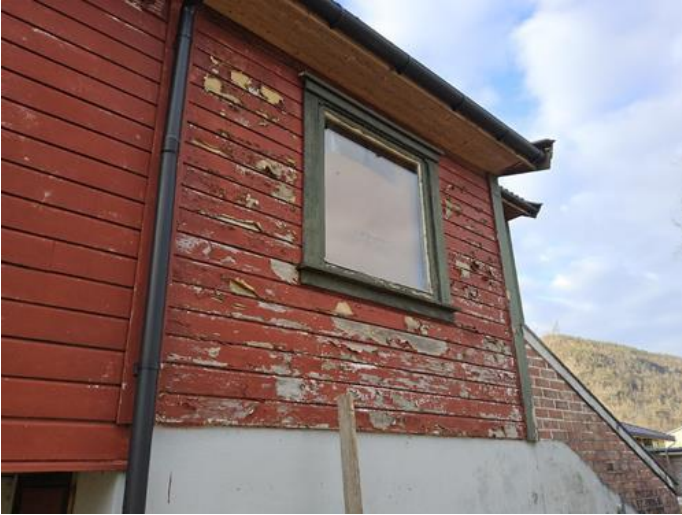
Det er stedvise sprekker i kledning og enkelt vegger har høy slitasjegrad. Sprekker bør tettes/overflatebehandling bør fornyes.

Yttervegger inkl. fasader og konstruksjon - [Høy slitasjegrad på yttervegg.]

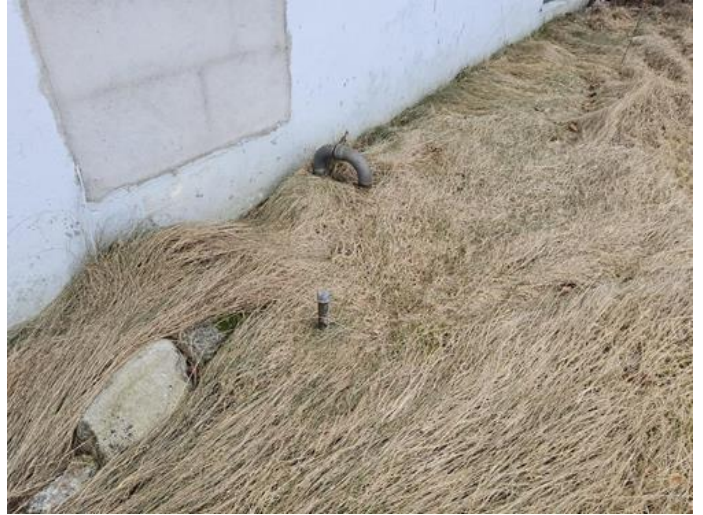
Stikkledninger og tanker - [Spor etter nedgravd oljetank.]

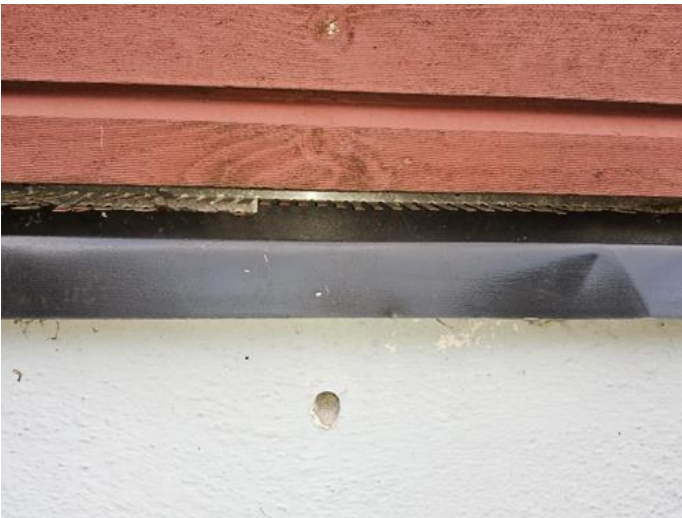
Yttervegger inkl. fasader og konstruksjon - [Åpninger for gnagere.]
