# Tilstandsrapport

levert av Anticimex AS

Rivarbuktveien 311  
9545 LANGFJORDBOTN  
Gnr./Bnr.: 3/28  
Alta kommune

Befaringsdato: 03.11.2025

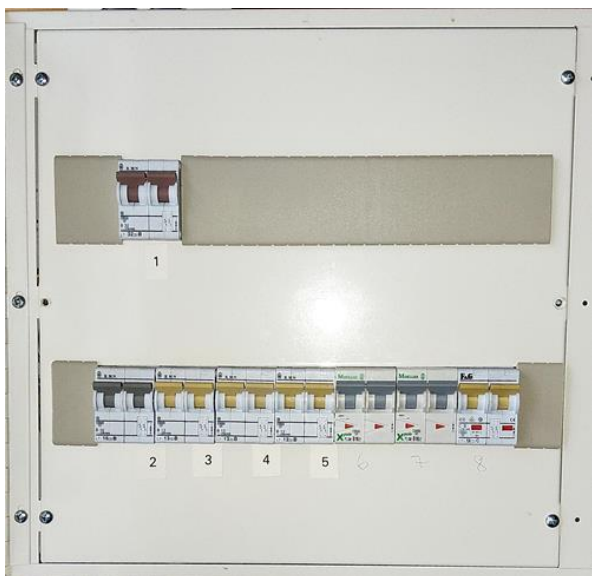
*Forenklet vurdering av det elektriske anlegget -  
[Sikringsskap]*

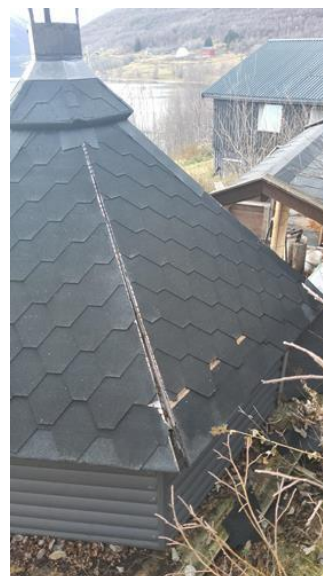
*Frittstående byggverk - [Skader og manglende taktekking på  
grillhytte]*

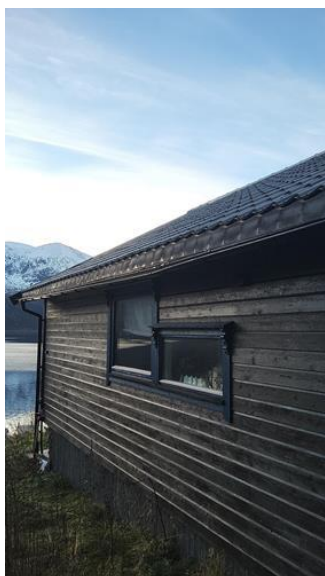
På bakgrunn av bygningsdelenes alder er det grunn til å varsle om risiko for skader, svekket funksjon eller lignende forhold som utvikles over tid. Det ble registrert tegn til slitasje og elde på de deler av taket som lot seg visuelt besiktige. Det registreres enkelte skader og andre avvik på takrenner.

*Helhetsvurdering - [Skjevheter i takrenner]*

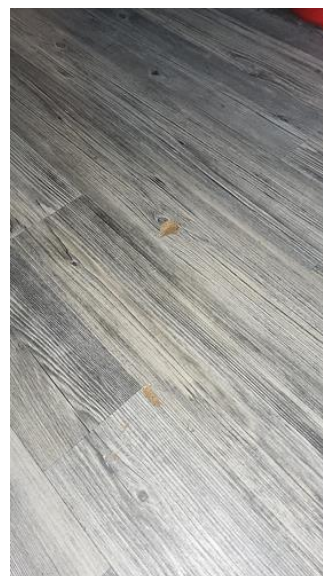
| TG 2 | Overflater gulv | Gulvets overflatemateriale har enkelte synlige skader, stedvise riper og gliper. Eksakt årsak er ukjent. Jevnlig ettersyn anbefales slik at tiltak kan iverksettes ved behov. |

*Overflater gulv - [Hakk i stuegulv]*
