Egenerklæring for boligsalg

# Linaaes gate 4A - H0201 - snr 4, Larvik

Denne tilstandsrapporten er utarbeidet etter NS 3600:2025 og gir en faglig vurdering av boligens tekniske tilstand på undersøkelsestidspunktet. Vurderingen bygger på det som var synlig og tilgjengelig ved befaringen, supplert med blant annet fuktmålinger. Boliger er som regel bebodd, og møblering, lagring og innredning kan begrense tilgangen til enkelte områder og overflater.

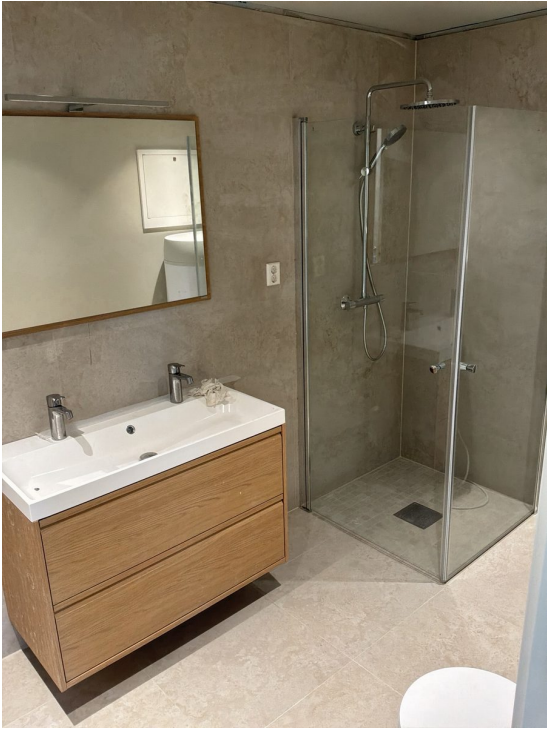
Bilde 1 · Dusjbad

| <div>Innfelte installasjoner</div> <div>TG 0</div> | <p>Innfelte installasjoner er etablert i 2026 av faglært foretak. Kontrollert uten registrerte varmgangsmerker eller fuktmerker.</p> |
| <div>Dokumentasjon vanntett sjikt</div> | <p><i>Dokumentasjon foreligger i form av uavhengig kontroll av våtrommet. FDV-dokumentasjon opplyses ferdigstilt og å foreligge før salg. Arbeidet er utført av faglærte innen rør, elektro, membran/flis og tømmerfag.</i></p> |
| <div>Diffusjonstetting mot kald sone</div> | <p><i>Rommet grenser ikke mot kald sone. Utførelsen er omfattet av uavhengig kontroll, og ferdigattest er ifølge selger ikke utstedt på befaringstidspunktet.</i></p> |

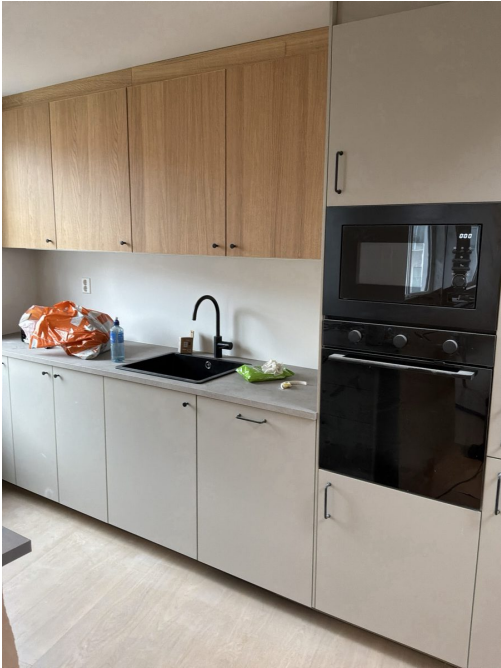
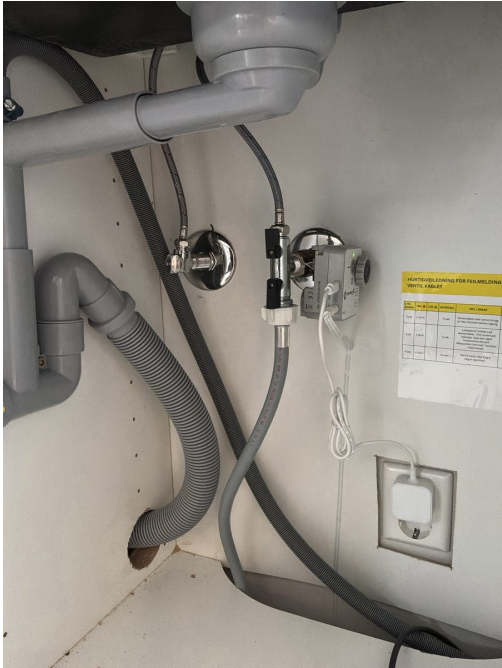
Bilde 2 · Kjøkken

| Overflater – Vegger og himling | Vegger og himling av malte plater fra 2026. Fremstår nye uten registrerte avvik. |
| Overflater – Gulv | Gulv av laminat lagt i 2026. Overflaten fremstår hel uten registrerte skader eller svelling. |
| TG 2 | Årsak til forhøyet TG: Omluftshette med kullfilter fører luften tilbake i rommet og gir ikke forsert avtrekk av matos og fuktighet ut av boligen.<br>Konsekvens: Matos og fuktig luft fra koking spres til tilstøtende rom og kan gi fettavsetninger på overflater og lukt i oppholdsrom over tid. |

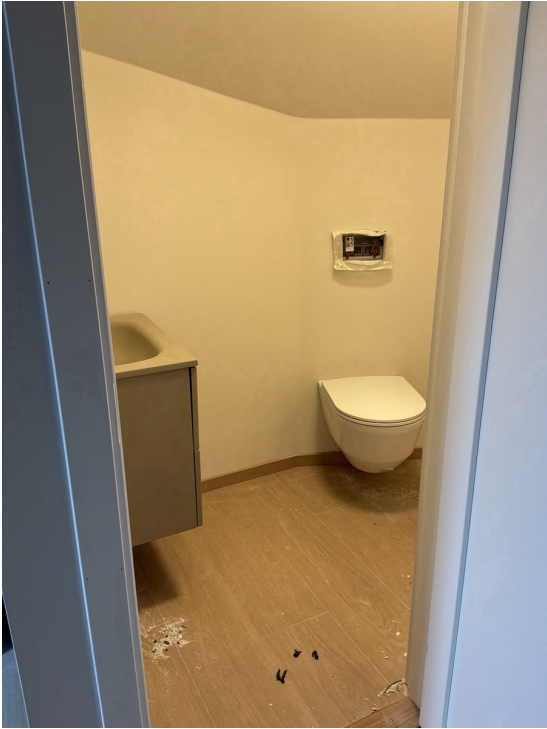
Bilde 4 · Toalettrom

| Overflater – Gulv<br>TG 0 | Gulv av laminat, opplyst lagt i 2026. Laminat er ikke et fuktbestandig gulvmateriale. |
| Ventilasjon | Ventilasjon via elektrisk avtrekksvifte på vegg, med tilluftspalte under dørblad. (Se punkt «Ventilasjon» senere i rapporten for samlet vurdering.). |
| Vann-/avløp og sanitærutstyr<br>TG 0 | Vegghengt toalett med innebygd sistene, samt servant med skap. Sisternen er ikke tilgjengelig for inspeksjon, og rommet har ikke sluk. |

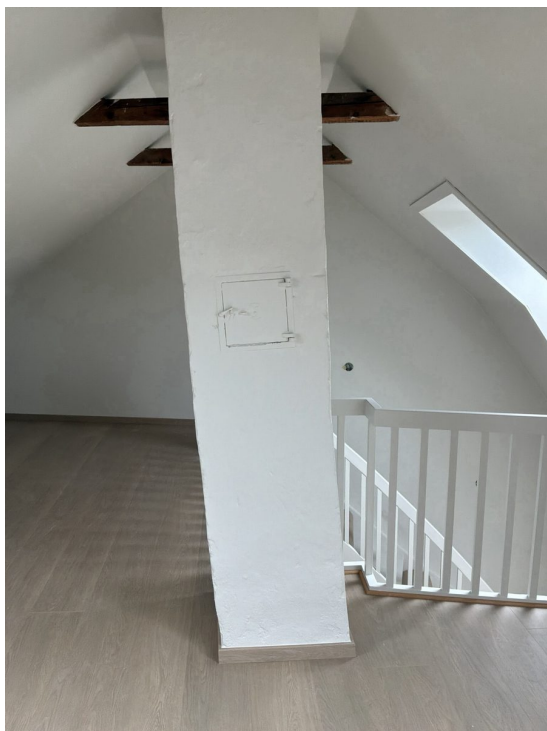
Bilde 5 · Ildsteder og skorsteiner

Pusset pipestokk fra byggeåret med sotluke, synlig gjennom loftsetasjen. Ildsted er ikke montert, og pipeløpet er dermed ikke i bruk. Overflaten fremstår intakt uten synlige sprekker eller fuktskjolder. Pipeløpet innvendig er ikke kontrollert, og dokumentasjon på tilsyn og feiing foreligger ikke.

Levetid:  420 % • 126/30 år

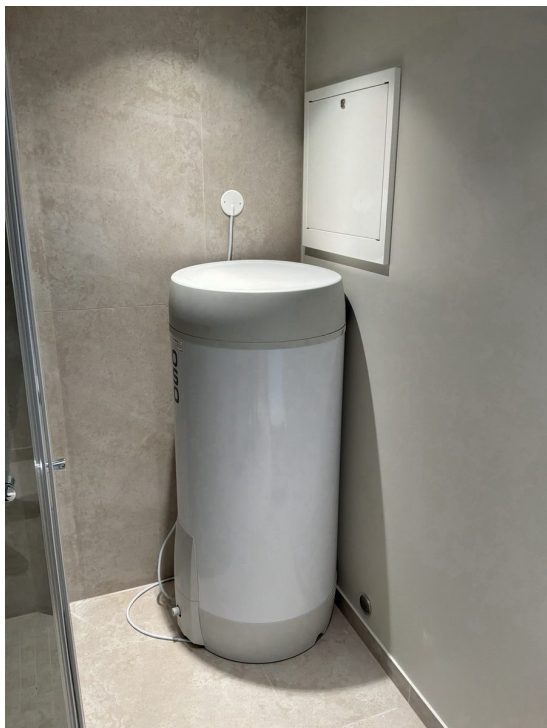
Bilde 6 - VVS

Avløpsrør av plast, opplyst skiftet i 2026 sammen med trykkvannsrørene. Synlige rørføringer registreres uten lekkasjespor, og det er ikke registrert lukt fra avløpet ved befaringen.  
**Levetid:** 0 % • 0/30 år (opplyst)

Varmtvannsbereder av typen OSO plassert på vaskerom. Tanken fremstår uten avdrypp, fuktskjolder eller synlig korrosjon.  
**Levetid:** 0 % • 0/35 år (opplyst)

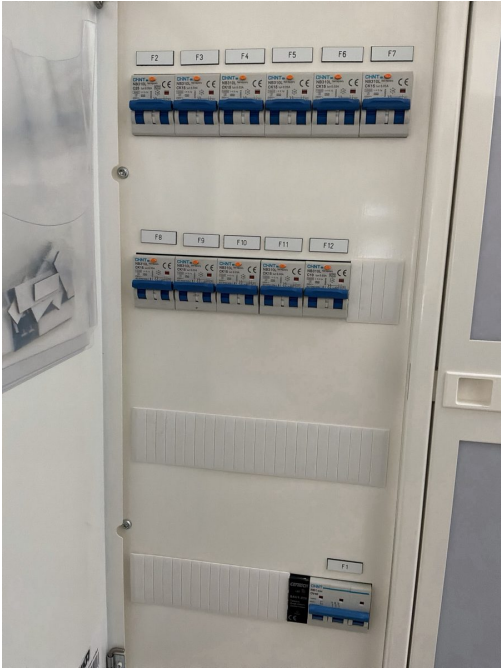
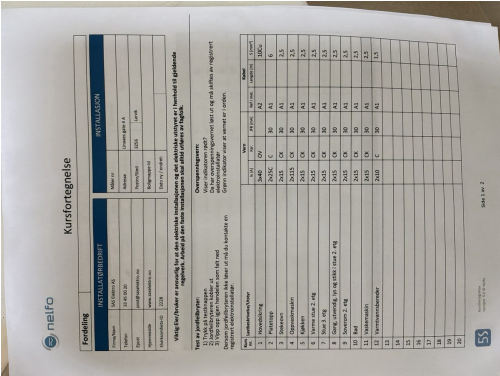
Bilde 7 • Elektrisk anlegg

Det elektriske anlegget er kun besiktiget visuelt uten inngrep eller elektrisk måling; en teknisk kontroll av anlegget er ikke utført.
