# Tilstandsrapport

levert av Anticimex AS

Cort Adellers gate 2  
0254 OSLO  
Gnr./Bnr.: 211/35  
Seksjonsnr. : 16  
Oslo kommune

Befaringsdato: 11.11.2025

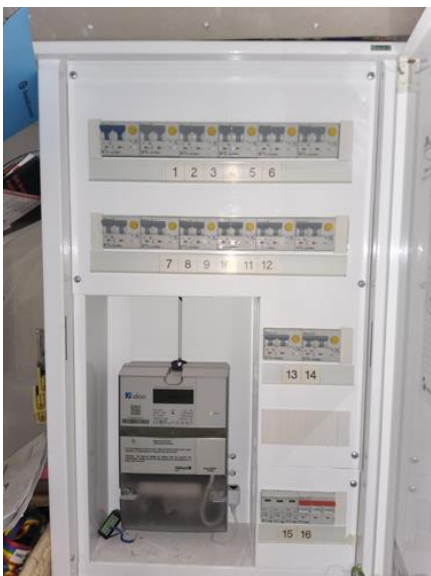
Elektrisk anlegg - [Sikringsskap]

Det er gjennomført en forenklet vurdering av det elektriske anlegget, uten at det er registrert åpenbare avvik, annet enn downlights på bad 2. Med bakgrunn i at det ikke har vært utført el-tilsyn/utvidet el-kontroll av boligen i løpet av de siste fem år, anbefales det på et generelt grunnlag at dette gjennomføres.
