EGENERKLÆRINGSSKJEMA

Meglerfirma	Nylander & Partners AS avd. Heimdal	Oppdragsnr.	82250123
Adresse	Haugamyrvegen 16		
Postnr.	7540	Sted	KLÆBU
Selgers navn	Ingrid Furunes		
Selgers navn	Lorents Ness

HAUGAMRYVEGEN 16 - 5001/518/0/9/0/0

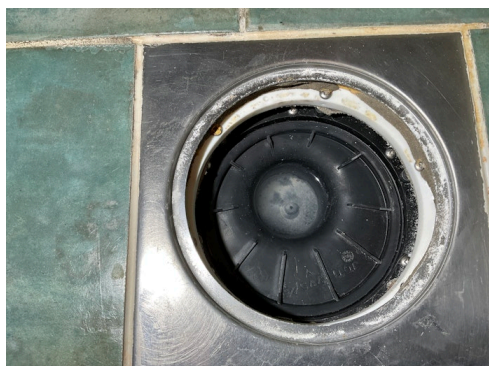
Det er kun visuelt tegn til slukmansjett i sluket.

Sluk i dusjsone.

TG 2 er gitt med bakgrunn i alder på fuktsikringen. Smøremembran har en naturlig aldringsprosess i form av kjemisk uttørring. Normal forventet levetid på smøremembran er 10-20 år. Ved å etablere dusjkabinett vil badet kunne vare i flere år enn den antatte gjenstående levetiden. Det anbefales å etablere tett dusjkabinett.

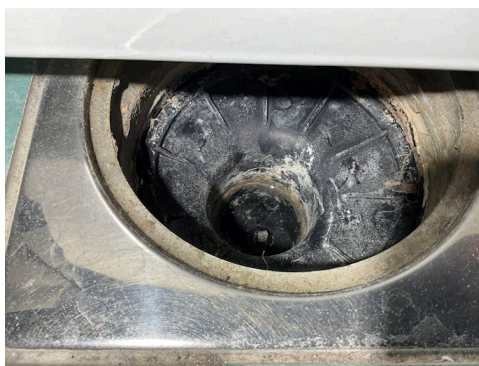
Sluk ved badekar.
