Tilstandsrapport

Enebolig

Nedre Kirkevei 2, 8430 MYRE

Befaringsdato: 05.11.2025

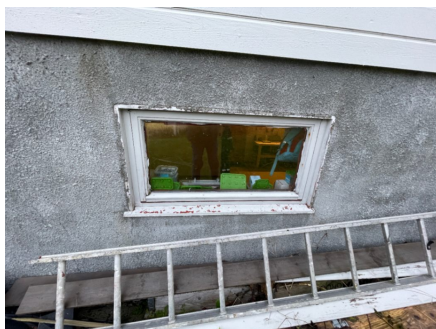
- Karmene i vinduer er slitte og det er sprekker i trevirket.

Det observeres noe råteskader i stuevinduer mot dør

- Det må påregnes noe vedlikehold og at enkelte vinduer må skiftes ut.

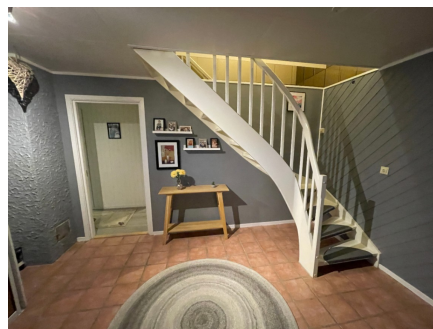
- Det mangler håndløper på vegg i trappeløpet.
- Det er avvik:

Det anbefales av sikkerhetsmessige årsaker å montere ny spile i rekkverk og montere håndløper der det mangler.

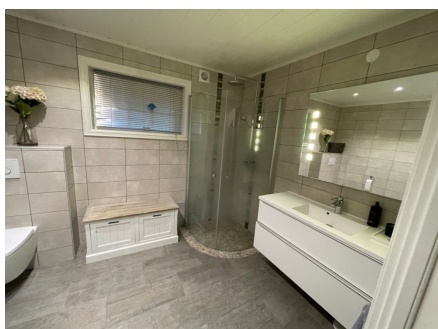
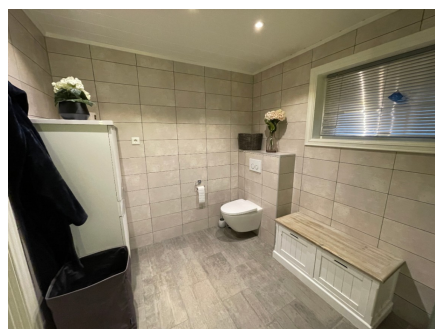
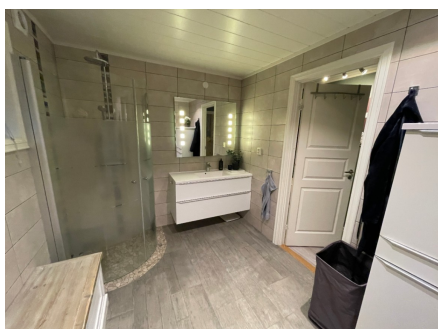
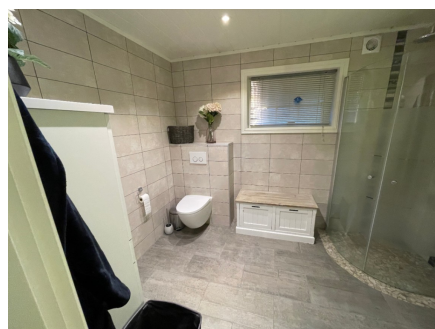
- Det er påvist sprekker i fliser.

Det observeres sprekke i flis i hjørne ved gulv i dusjhjørne.

Stedvis sprekke i mykfuge mellom gulv og vegg.

- Slike riss/sprekker kan indikere bakenforliggende fuktskader, og konstruksjonen bør observeres jevnlig for å vurdere utvikling.

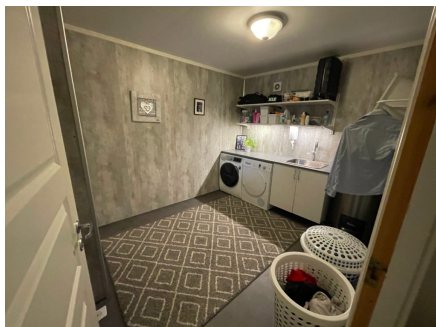
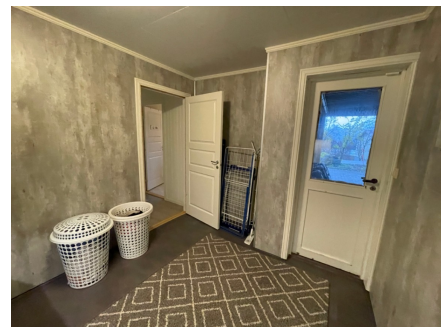
UNDERETASJE > VASKEROM

Det observeres at belegg rundt sluk har slipper fra underlaget, ved måling med fuktindikator vises det noe høyere verdier rundt sluk. Det observeres høyere utslag på fuktindikator rundt sluk og ved dør ut.

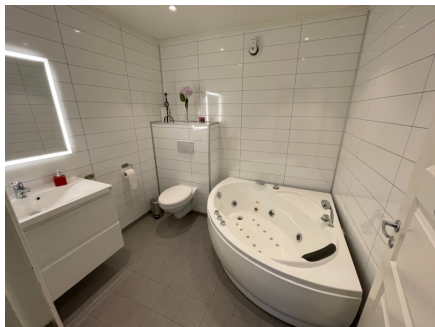
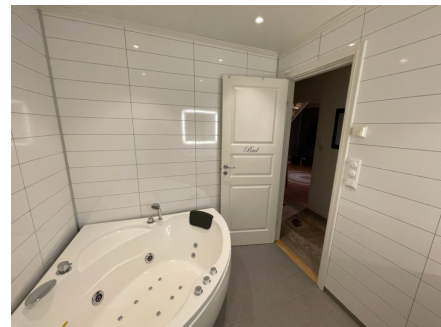
UNDERETASJE > BAD

Det observeres stedvis sprekker i mykfuge, se kant mot veggehengt wc.

- Til tross for avviket i fall/høydeforskjell til sluk, vil gulvet fortsatt kunne lede vann mot sluket, men med redusert effektivitet. Dette kan potensielt øke risikoen for vannansamling i enkelte områder av badet.

Mykfuge bør oppfuges for å hindre at vann trenger inn i konstruksjon.

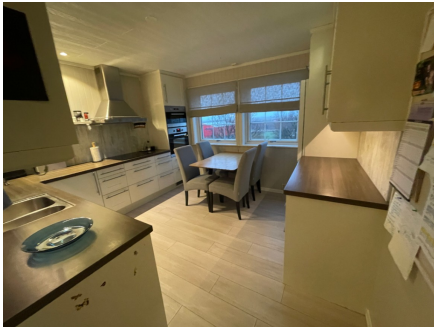
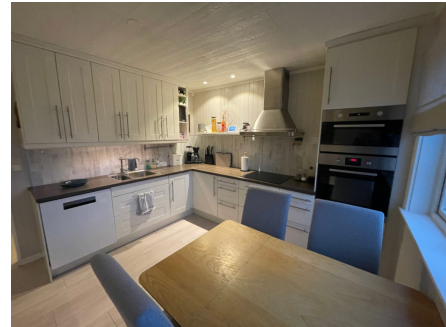
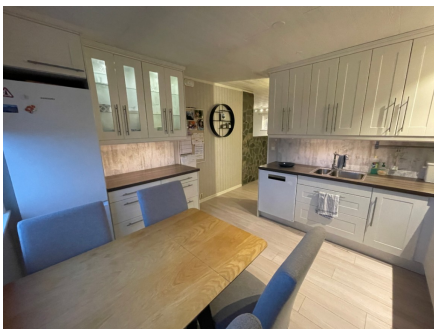
HOVEDETASJE > KJØKKEN

Det observeres på kaldloft at det er lekkasje på rør.

Rør må tettes for å hindre fuktig luft fra kokesone å havne på kaldloft som kan kondensere, det anbefales å isolere rørene i tilegg for å hindre kondens.
