# Tilstandsrapport

levert av Anticimex AS

Vinjevegen 1715  
3890 VINJE  
Gnr./Bnr.: 68/11  
Vinje kommune

Befaringsdato: 10.11.2025

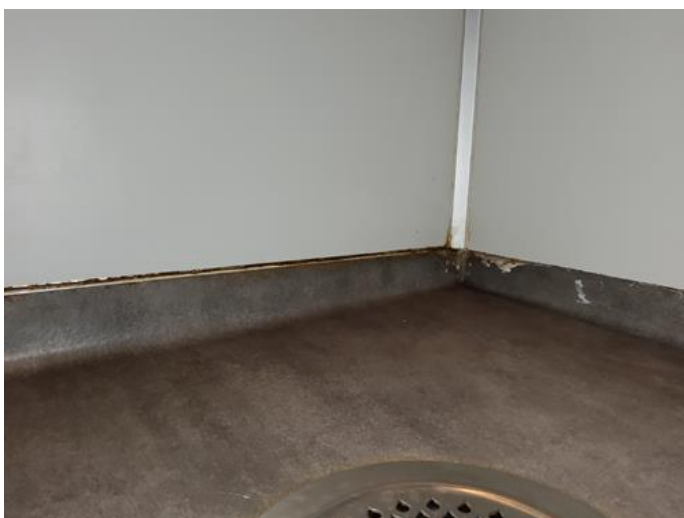
| | TG 2 | Overflater vegger | Utførelsen av baderomsplater er noe ufagmessig. Overgang badromsplater/bunnprofil er stedvis mangelfull og det mangler stedvis fug. Plater er løse i enkelte hjørner. Konsekvens kan blant annet være redusert levetid på plater og risiko for fukt i bakenforliggende konstruksjon. Utbedring bør påregnes. |

Overflater vegg - [Eksempel på mangelfull utførelse av baderomsplater.]

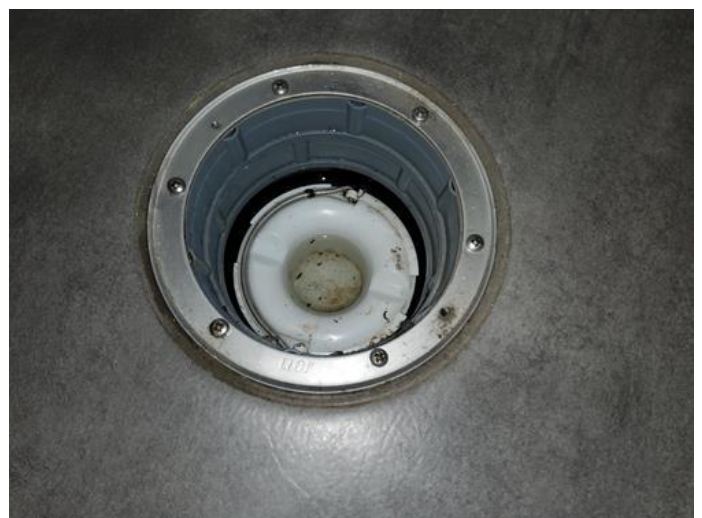
| | TG 2 | Membran, tettesjikt og overgang til sluk. | Det er ikke etablert tilstrekkelig tettesjikt i våtsoner rundt utslagsvask. Fare for fukt i konstruksjon. Tilstrekkelig tettesjikt bør etableres. |

Våtrom - [Sluk vaskerom]

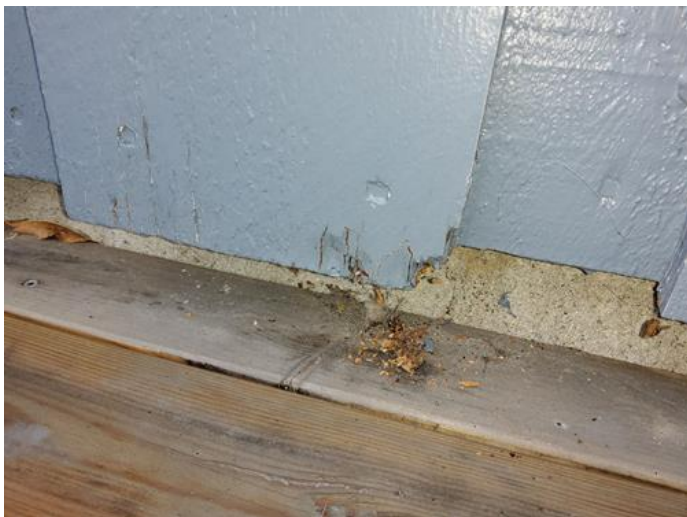
Det registreres stedvis tørrsprekker og råteskader på utvendige fasader. Vedlikehold bør påregnes.

Beskrivelse - [Eksempel på råteskader på kledning]

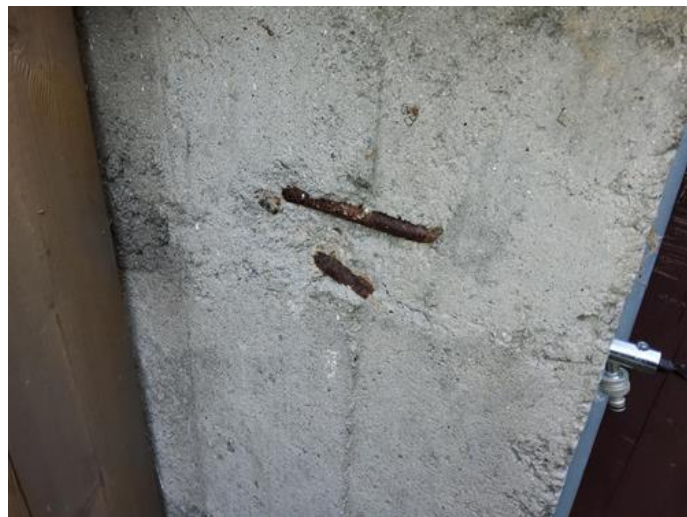
| TG 2 | Grunnmur | <p>Grunnmur på tilbygget del fremstår som noe "grov"/ufagmessig utført. Det registreres blant annet skjevheter, vurdert til å være etter forskallingen. Stedvis avskallinger og synlig rusten armering registrert. Konsekvens kan over tid være sprekkdannelser, avskalling og redusert bæreevne. Tiltak bør påregnes.</p> <p>Det registreres stedvis riss/sprekker på grunnmur ved. Eksakt årsak er ikke kjent. Krever oppfølging med jevnlig ettersyn.</p> |

Beskrivelse - [Eksponert armering- Grunnmur]

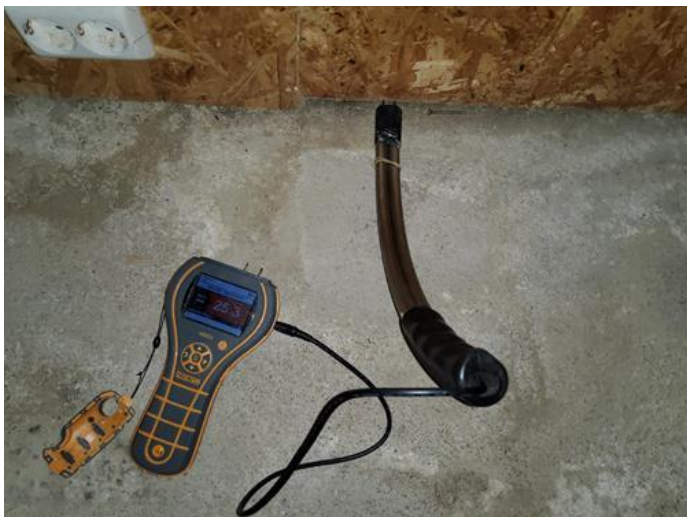
| | TG 3 | Helhetsvurdering | <p>TG2:<br/>Etasjen er vurdert til å ha mangelfull ventilering. Tilstrekkelig ventilering bør etableres.</p> <p>Salt/kalkutslag stedvis registrert på grunnmur. Forholdet tyder på fuktvandring i konstruksjonen. Tiltak for å stoppe fukt bør påregnes.</p> <p>TG3:<br/>Det er utført fuktmåling med pigg i treverk med egnet instrument (Protimeter MMS), i eksponert bunnsvill i utlektet kjellervegg. Det ble registrert forhøyede fuktverdier. Målingen gir kun et øyeblikksbilde av forholdene og kan endre seg med årstider, fukt- og temperaturforhold. Målingene viser vektprosent over 20. Dette kan indikere utettheter/funksjonssvikt. Årsak bør avklares og videre fuktilførsel bør stoppes. Det er risiko for skjulte skader.<br/>Sjablongmessig prisanslag: kr 10 000 - 50 000</p> |

Rom under terreng (kjeller, underetasje, sokkeletasje) -  
[Fuktmåling i bunnsvill- Kjeller]

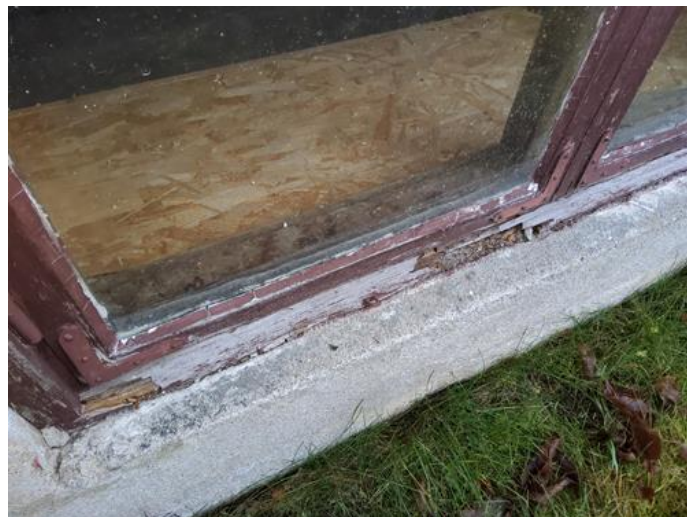
| | TG 3 | Annet | Kjellervinduer bærer preg av høy slitasje. Eksempelvis råteskader og sprukket/manglende glass.<br>Åpninger/utettheter stedvis registrert mellom vinduskarmen og grunnmur. Konsekvens er blant annet fare for innsig av fukt, varmetap og trekk.<br>Tiltak bør påregnes.<br>Sjablommessig prisanslag: kr 50 000 - 100 000 |

Annet - [Slitasje på kjellervindu]

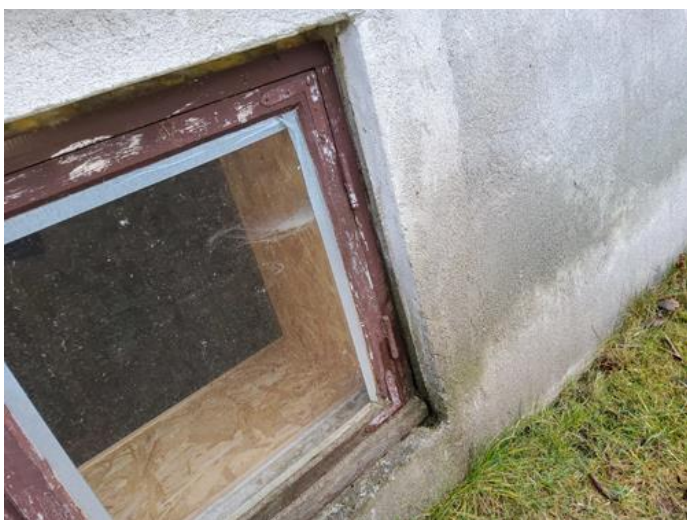
Annet - [Åpninger/utettheter rundt kjellervindu]

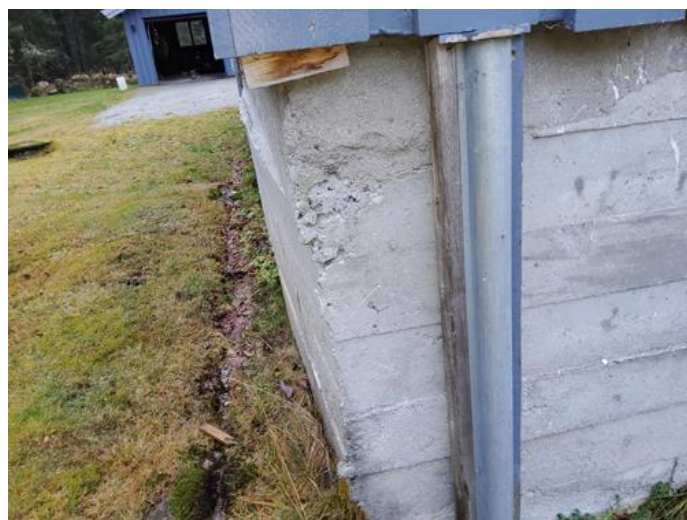
Grunnmur - [Skjevheter]
