# Tilstandsrapport

levert av Anticimex AS

Vinjevegen 1715  
3890 VINJE  
Gnr./Bnr.: 68/11  
Vinje kommune

Befaringsdato: 10.11.2025

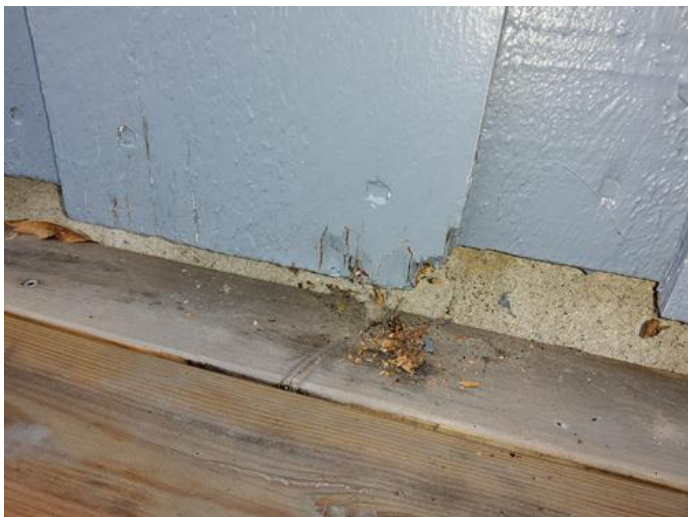
Det observeres at ytterkledningen mangler tilstrekkelig luftespalte, noe som erfaringsmessig øker risikoen for skjulte skader og redusert levetid på kledningen.

Det registreres stedvis tørrsprekker og råteskader på utvendige fasader. Vedlikehold bør påregnes.

Beskrivelse - [Eksempel på råteskader på kledning]

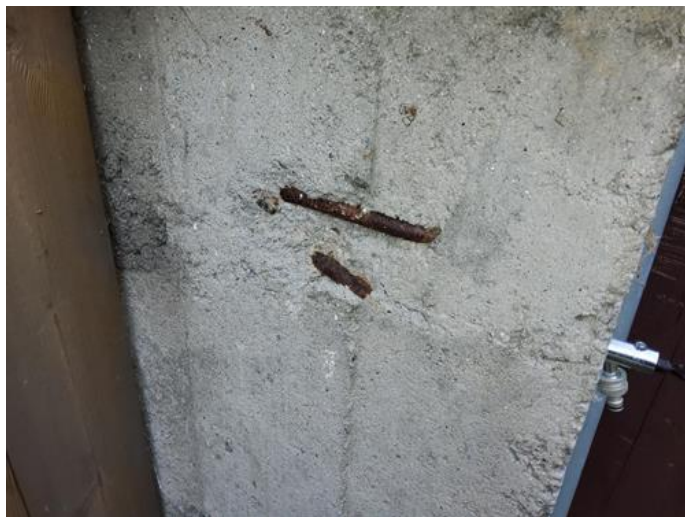
| TG 2 | Grunnmur | <p>Grunnmur på tilbygget del fremstår som noe "grov"/ufagmessig utført. Det registreres blant annet skjevheter, vurdert til å være etter forskallingen. Stedvis avskallinger og synlig rusten armering registrert. Konsekvens kan over tid være sprekkdannelser, avskalling og redusert bæreevne. Tiltak bør påregnes.</p> <p>Det registreres stedvis riss/sprekker på grunnmur ved. Eksakt årsak er ikke kjent. Krever oppfølging med jevnlig ettersyn.</p> |

Beskrivelse - [Eksponert armering- Grunnmur]

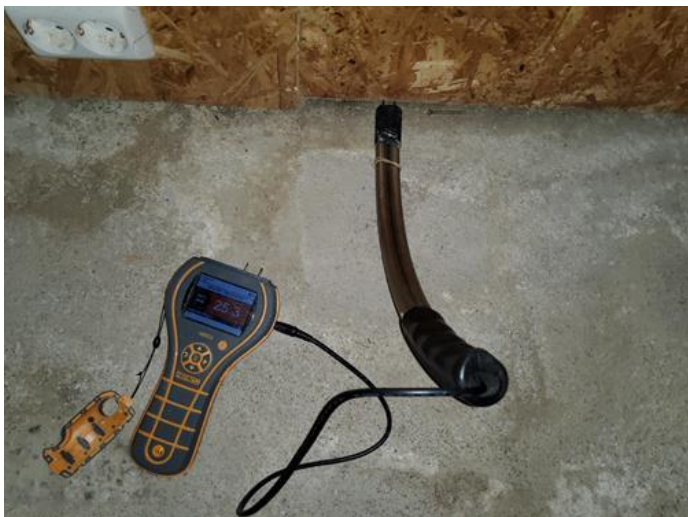
| | TG 3 | Helhetsvurdering | <p>TG2:<br/>Etasjen er vurdert til å ha mangelfull ventilering. Tilstrekkelig ventilering bør etableres.</p> <p>Salt/kalkutslag stedvis registrert på grunnmur. Forholdet tyder på fuktvandring i konstruksjonen. Tiltak for å stoppe fukt bør påregnes.</p> <p>TG3:<br/>Det er utført fuktmåling med pigg i treverk med egnet instrument (Protimeter MMS), i eksponert bunnsvill i utlektet kjellervegg. Det ble registrert forhøyede fuktverdier. Målingen gir kun et øyeblikksbilde av forholdene og kan endre seg med årstider, fukt- og temperaturforhold. Målingene viser vektprosent over 20. Dette kan indikere utettheter/funksjonssvikt. Årsak bør avklares og videre fuktilførsel bør stoppes. Det er risiko for skjulte skader.<br/>Sjablongmessig prisanslag: kr 10 000 - 50 000</p> |

Rom under terreng (kjeller, underetasje, sokkeletasje) -  
[Fuktmåling i bunnsvill- Kjeller]

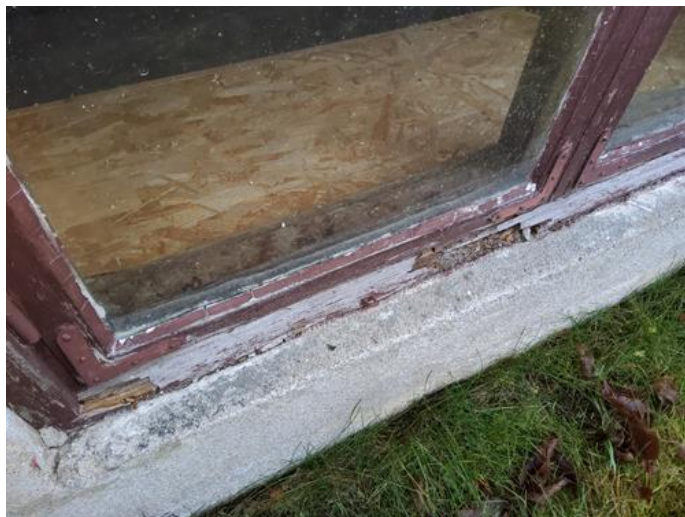
| | TG 3 | Annet | Kjellervinduer bærer preg av høy slitasje. Eksempelvis råteskader og sprukket/manglende glass.<br>Åpninger/utettheter stedvis registrert mellom vinduskarmen og grunnmur. Konsekvens er blant annet fare for innsig av fukt, varmetap og trekk.<br>Tiltak bør påregnes.<br>Sjablommessig prisanslag: kr 50 000 - 100 000 |

Annet - [Slitasje på kjellervindu]

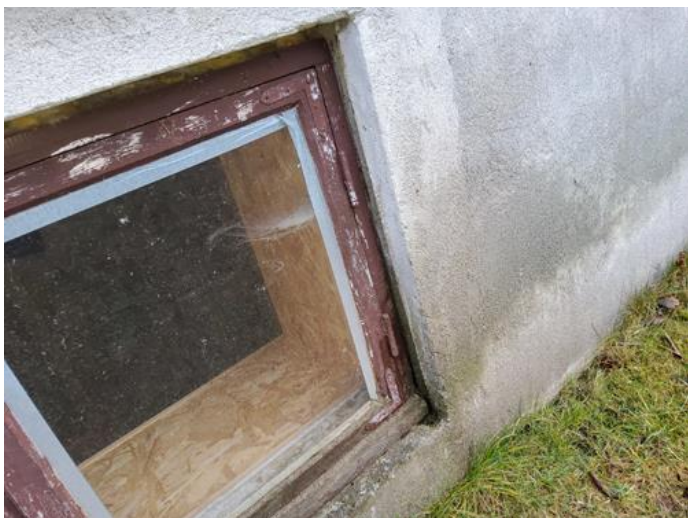
Annet - [Åpninger/utettheter rundt kjellervindu]

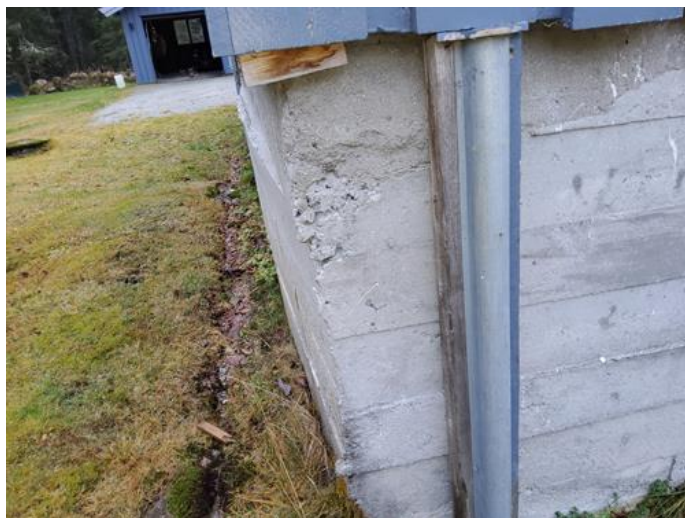
Grunnmur - [Skjevheter]
