Tilstandsrapport

Boligbygg med flere boenheter
-

Tredalsvegen 40, 6600 SUNNDALSØRA
-

Befaringsdato: 13.11.2025

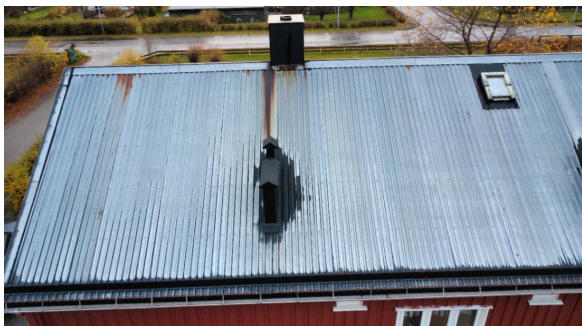
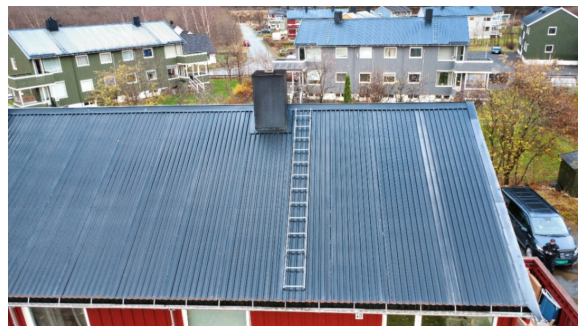
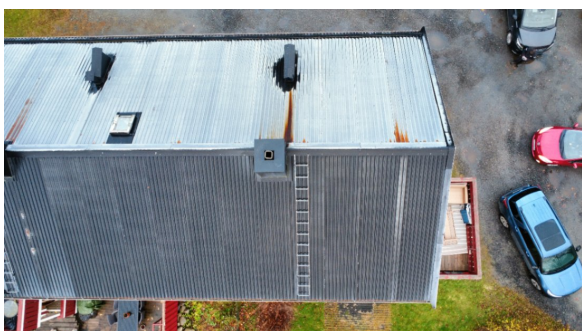
- Det er noe synlig rust/avskaling av lakk på takplater

- Overvåk tilstanden jevnlig. For å få tilstandsgrad 0 eller 1 må tekkingen skiftes ut, men tidspunktet for når dette er nødvendig er vanskelig å si noe om.
- Når taktekking og undertak begynner å bli gamle, øker risikoen for lekkasjer, noe som kan føre til omfattende og kostbare reparasjoner av underliggende konstruksjoner dersom en ikke foretar tiltak på konstruksjonene før dette oppstår.

- Lokal overflatebehandling av rust/avskaling av lakk er anbefalt for å øke takets levetid.

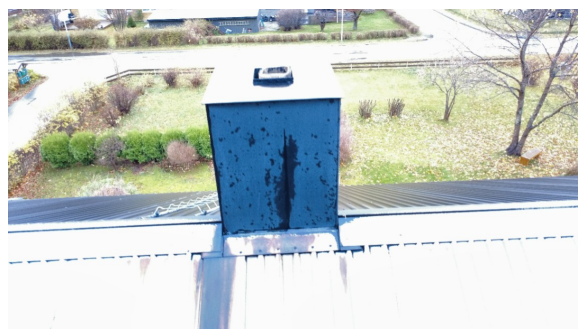
Pipeinndekning mangler topphatt

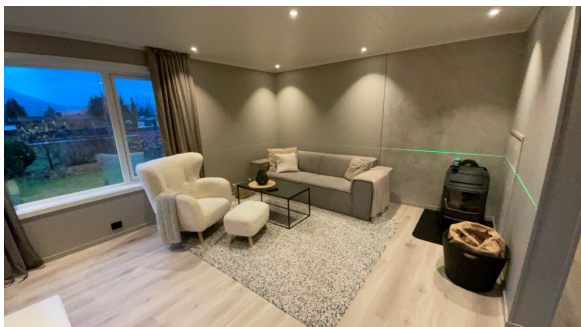
1. etasje

• Målt høydeforskjell på mellom 10 - 20 mm innenfor en lengde på 2 meter. Tilstandsgrad 2 gis med bakgrunn i standardens krav til godkjente måleavvik.

Plassering av laser ved kontroll av stue. Det er målt 14 mm høydeforskjell gjennom rommet. TG 1. Over en avstand på 2 meter er det målt 14 mm fra verandadør mot senter av rommet. TG 2

- For å få tilstandsgrad 0 eller 1 må høydeforskjeller rettes opp. Det vil imidlertid sjelden være økonomisk rasjonelt som et enkeltstående tiltak i en bolig som dette. Dersom boligen en gang skal renoveres på nytt, kan man vurdere slike tiltak.

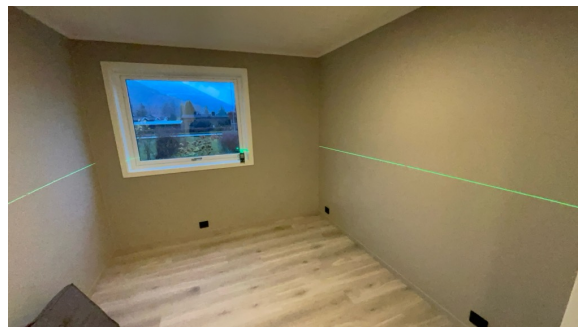
1. etasje

Plassering av laser ved kontroll av soverom. Det er målt 11 mm høydeforskjell gjennom rommet. TG 1.

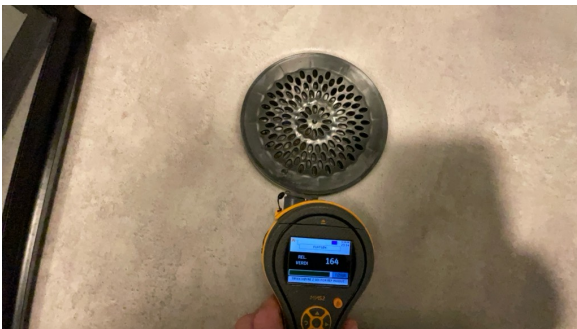
Fuktsøk er utført på gulv ved sluk. Ingen forhøyde fuktavvik er målt

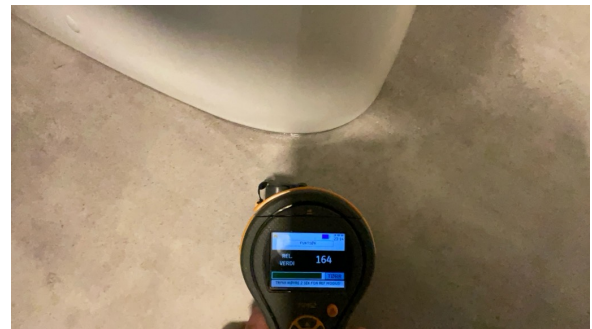
Fuktsøk er utført på gulv ved toalett/dør. Ingen forhøyde fuktavvik er målt

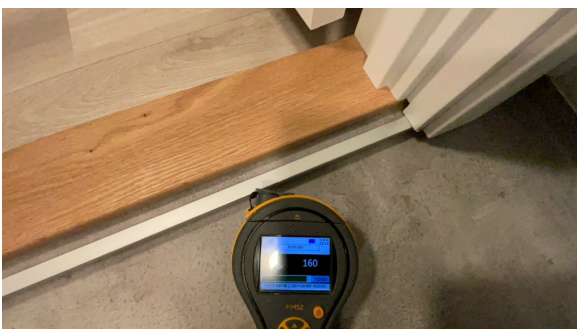
Fuktsøk er utført på gulv ved dør. Ingen forhøyde fuktavvik er målt

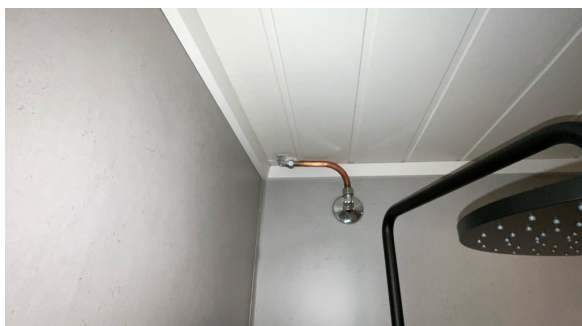
Vanntilførsel opp til naboleiligheten over er synlig på øvre del av vegg i dusjen.
