# Tilstandsrapport

Enebolig

Kobbeveien 11, 9512 ALTA

Befaringsdato: 26.08.2025

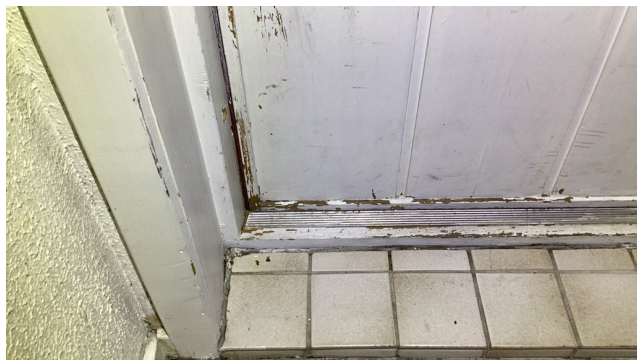
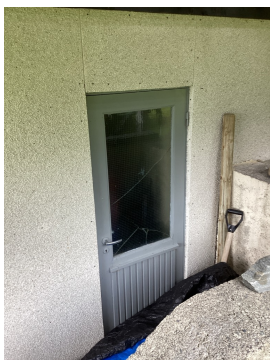
Ytterdør til leilighet er mye skadet i nedkant.

Eldre ytterdør må bytte ut.

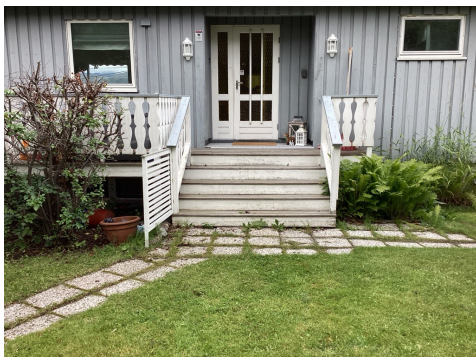
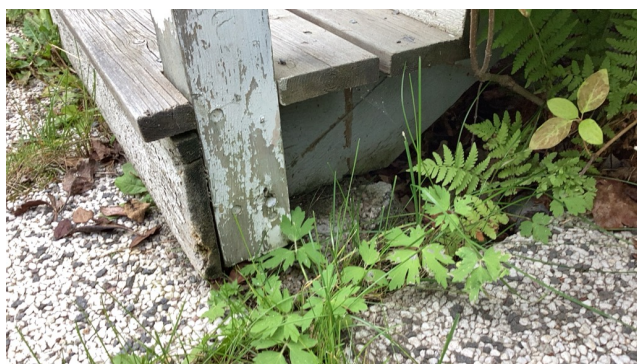
Fuktopptrekk og noe råteskadet.

Tiltak: Utvendig vedlikehold og utskiftning må påregnes.

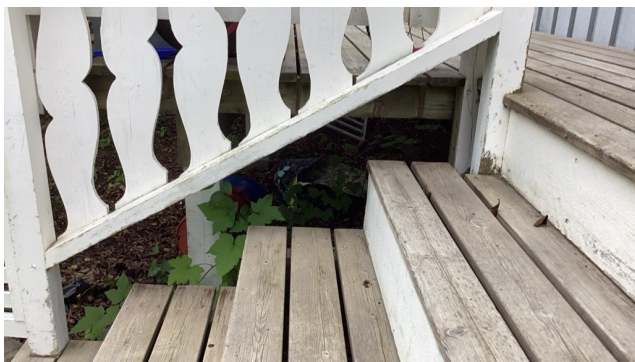
Åpninger over 10 cm

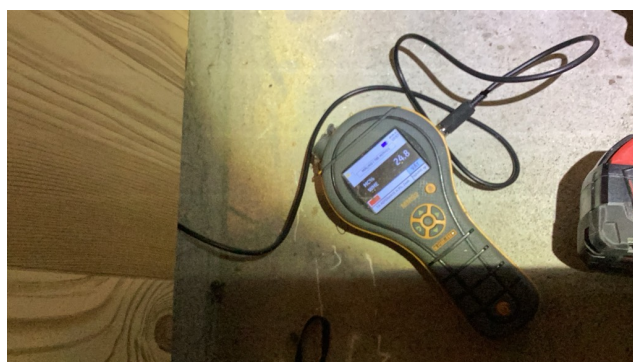
På bod nede ihjørnet ble det avdekket mugg. her var det så mye private effekter at det ikke var mulig og komme inn for og ta bilde. Rydde rom slik at luft sirkulasjonen blir tilfredstillende. bore hull i hjørnet for og måle fukt i innforet vegg

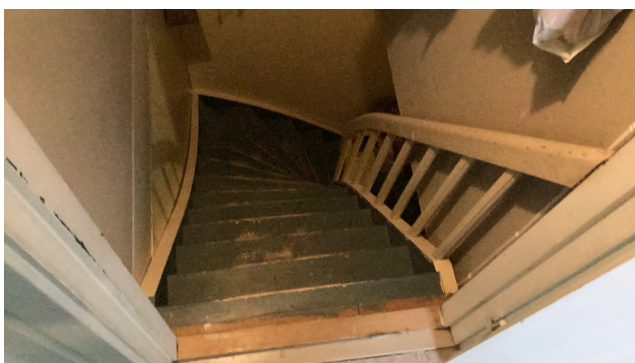
Ekstremt bratt trapp med korte inntrinn og høye opptrinn. mengler handløper

Tiltak: Montere noe i tinnene som ikke er glatt. tinnene er små og glatte, mangler håndløper.

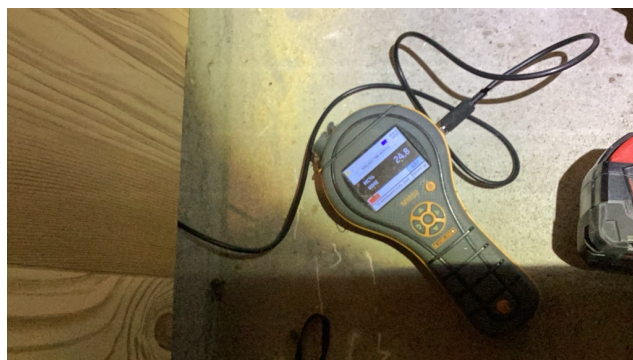
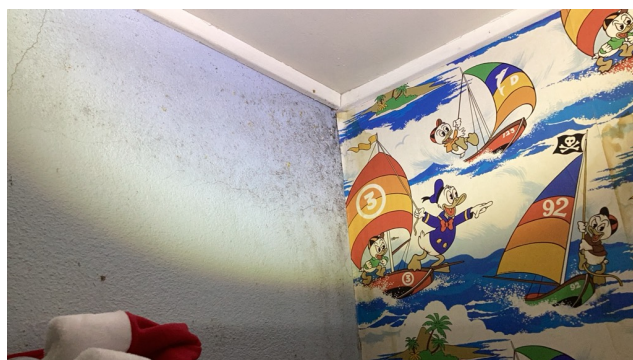
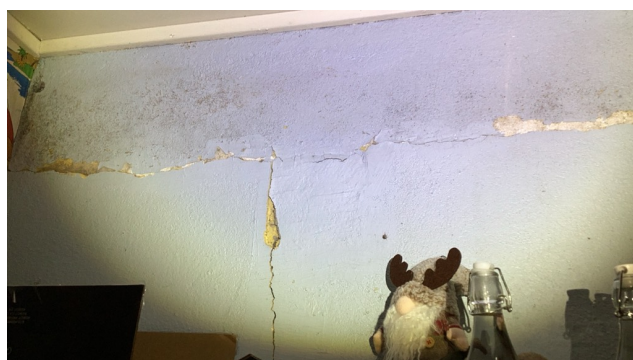
På bod med donal duck tapet på i under etasjen er det mye avfall og sort mugg i hjørnet.

Tiltak: Redrenere rundt boligen og tomte justering slik at det er fall fra boligen.

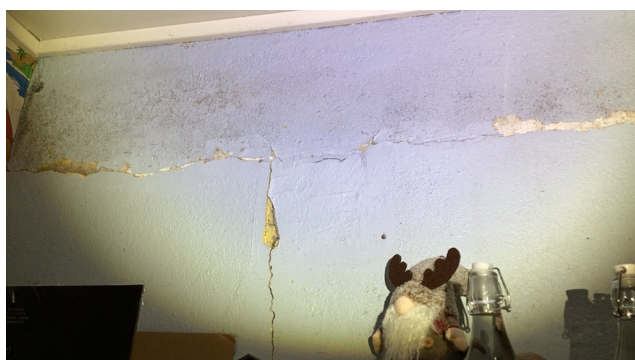
Det er registrert horisontalriss som er symptom på jordtrykk.  
Det er registrert skråriss som er symptom på setninger.  
Grunnmuren har sprekkdannelser.

Sprekker innvendig grunnmur

Det er sprekker i grunnmuren. anbefaler og drenere utvendig og gjøre nærmere undersøkelser på sprekker på grunnmuren pga det er innforet vegger mot grunn og fasadepalter utvendig.
