Egenerklæring

Nord-Tinnesvegen 2, 3675 NOTODDEN

16 Nov 2025

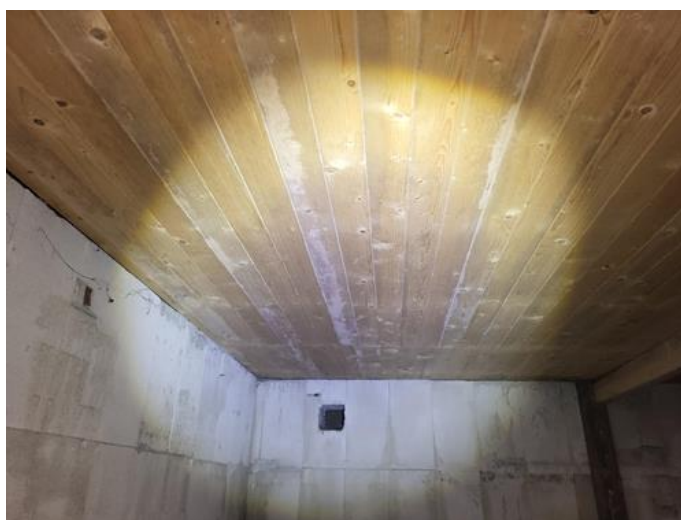
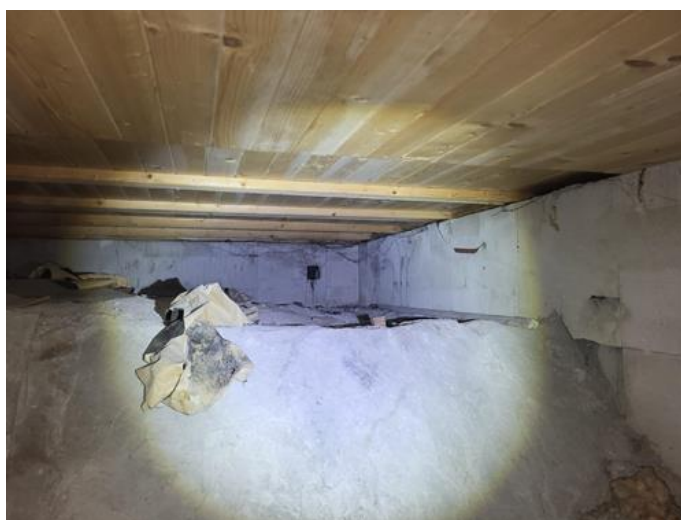
Krypekjeller - [Krypkjeller]

| TG 2 | Innvendig inspeksjon | <p>Krypkjelleren har symptomer som tyder på forhøyet fuktighet. Det er utført fuktmåling med pigg i treverk med egnet instrument (Protimeter MMS), i himling av trepanel. Det ble registrert forhøyede fuktverdier. Målingen gir kun et øyeblikksbilde av forholdene og kan endre seg med årstider, fukt- og temperaturforhold. Målingene viser vektprosent på over 22. Det er observert områder med vanninnslag i krypkjeller. Det er tegn på begynnene sopp/muggdannelser i himling, foreløpig ikke i stort omfang. Grunnet fuktighet over tid kan skader i konstruksjonene ikke utelukkes.</p> <p>Tiltak for å minimere/reduserere fuktighet i krypkjeller bør påregnes. Tiltak kan være å legge fuktsperre mot grunn og betydelig bedre ventilering. Alternativt bør det etableres et permanent avfukteranlegg i krypkjeller, erfaringsmessig har dette god effekt.</p> <p>Nærmere undersøkelser angående krypkjeller og fukt må påregnes for å karlegge aktuelle tiltak og fremgangsmåter.</p> <p>Det legges til at målingene utført i krypkjeller mot nordvest hadde tegn på noe bedre resultater, her var målingene under 20.</p> |

| | TG 2 | Annet | Innvendig i krypkjeller er det tegn på fuktighet, kan komme inn via sprekker/vannårer i fjellet. |

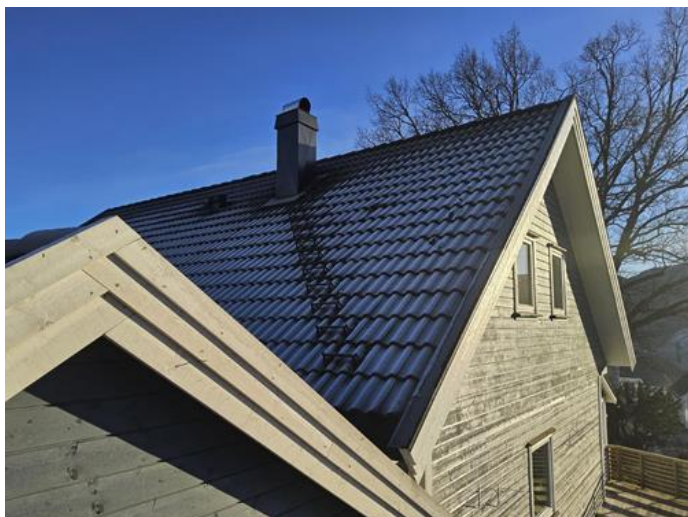
| Inspeksjonsmulighet | Vurderingene av yttertaket er gjort fra bakkeplan med den begrensning dette innebærer. TG2 er valgt på bakgrunn av at taket kan være utsatt for skader eller feil utførelse som ikke registreres grunnet begrenset tilkomst. Yttertaket bør kontrolleres i sin helhet når forholdene ligger til rette. |

Utvendig - [Yttertak]

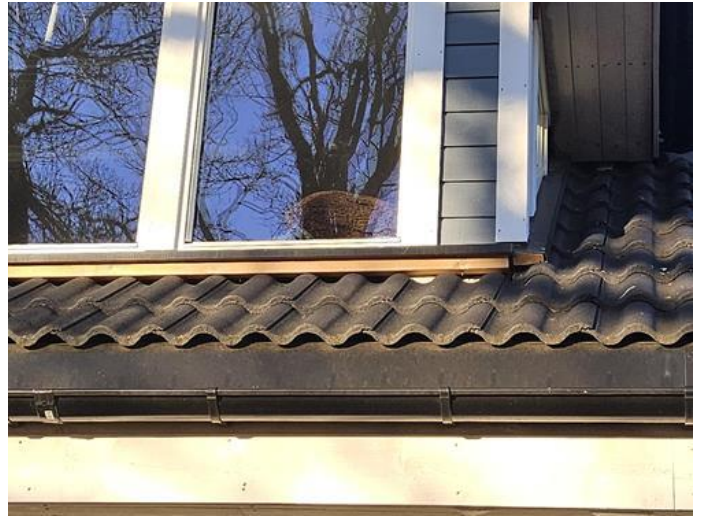
| Detaljer inn mot tilstøtende konstruksjoner | Tettedetaljer i overgang tak/vegg på kvist/ark har mangelfull utførelse i bunn. Tiltak anbefales, eksempelvis ved formklippet blikk/ eller bredere blikk som dekker lenger ut på takstein. Overgang mellom frittstående garasje og bolig bør følges med på. Selger opplyses om at det ikke har vært et problem, ved spesielle snøforhold kan det likevel by på utfordringer. Ettersyn anbefales slik at tiltak kan iversettes ved behov. |

Utvendig - [Yttertak, overgang taktsein vegg, bør tettes bedre.]

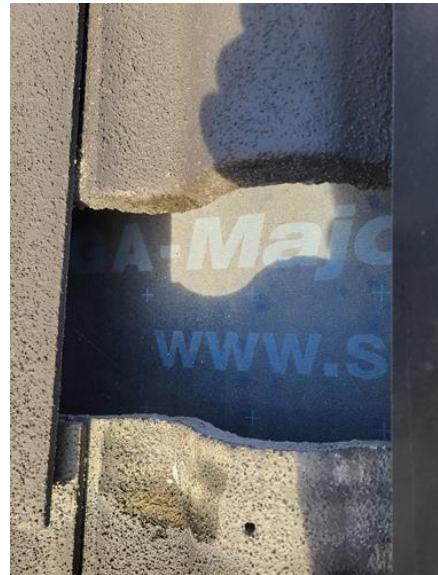
Utvendig - [Yttertak, pustene undertak]

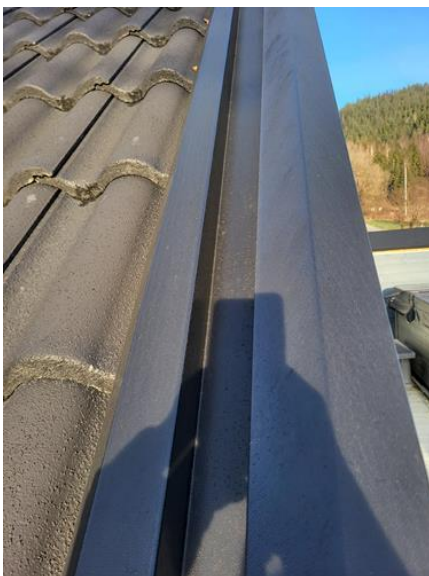
Utvendig - [Yttertak, stedvise skottrenner mot vindskier]

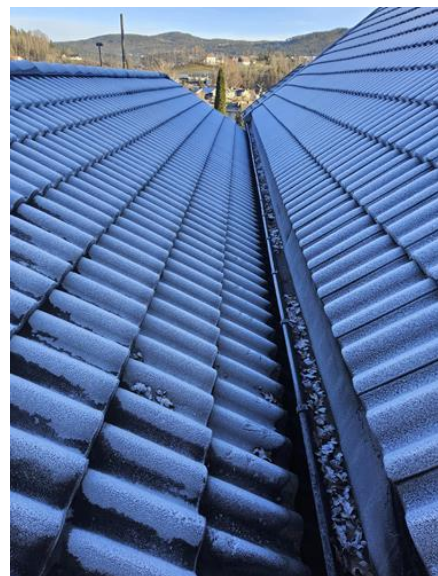
Utvendig - [Yttertak, overgang mellom garasje og hovedtak.]

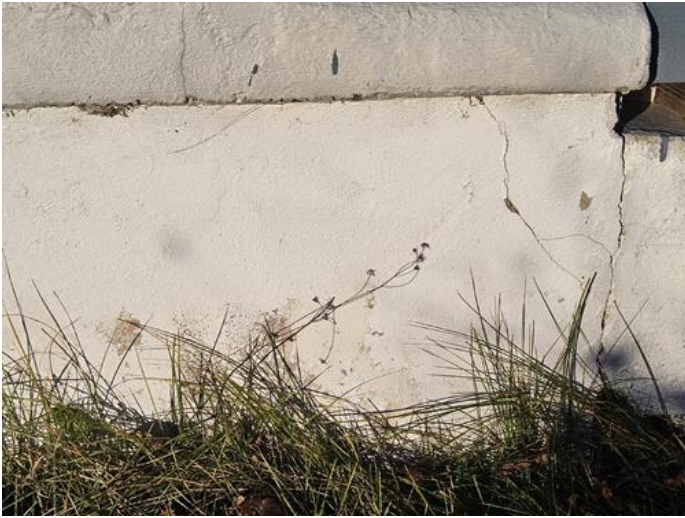
| | | Annet | Betong/murkonstruksjon på gammel veranda, har tegn på sprekker skader, lokale utbedringer anbefales. Området har ikke tilkomst innvendig. |

Utvendig - [Riss sprekker i mur gammel terrasse]

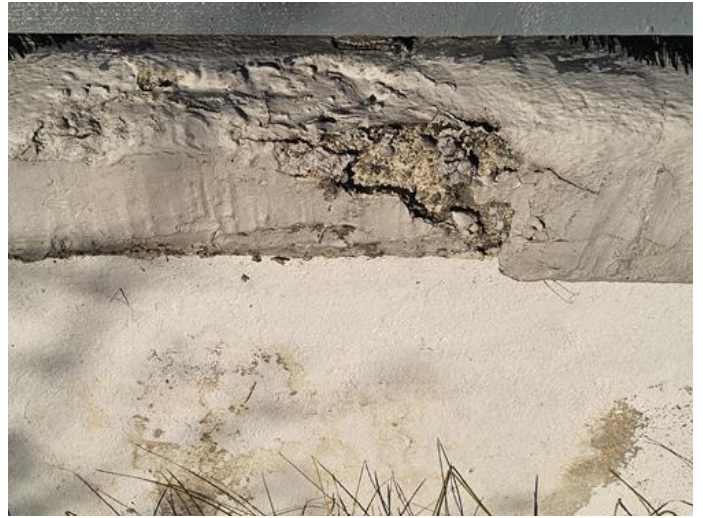
Utvendig - [Slitasje på gammel terrasse]
