# Tilstandsrapport

Enebolig

Nedre Hauskjeneset 17, 4160 FINNØY

Befaringsdato: 28.11.2025

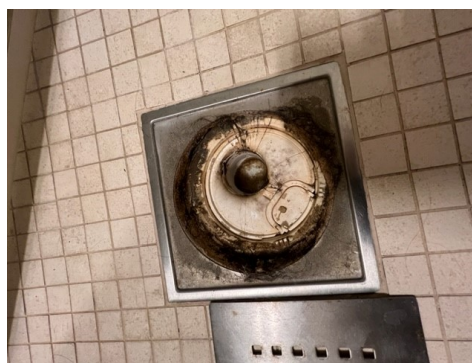
Suk

#### Vurdering av avvik:

- Overvåk tilstanden jevnlig. For å få tilstandsgrad 0 eller 1 må tettesjiktet skiftes ut, men tidspunktet for når dette er nødvendig er vanskelig å si noe om.

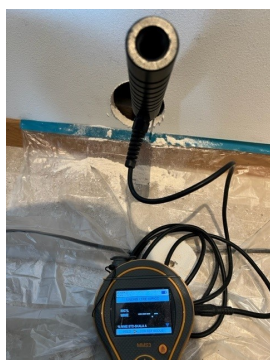
Hulltaking er foretatt uten å påvise unormale forhold. Hulltaking er foretatt ved/i stue. Fuktkvotemåling (vekt%) i konstruksjonen ble målt til 0.

Fuktmåling i vegg mot bad.

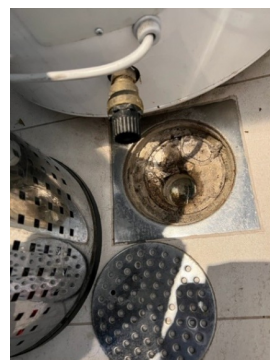
Sluk

- Det er påvist at høydeforskjell fra topp slukrist til gulv/synlig topp membran ved dørterskel er mindre enn 25 mm.
- Det er påvist avvik i fallforhold til sluk i forhold til krav i forskrift på byggetidspunktet.

- Overvåk tilstanden jevnlig. For å få tilstandsgrad 0 eller 1 må tettesjiktet skiftes ut, men tidspunktet for når dette er nødvendig er vanskelig å si noe om.

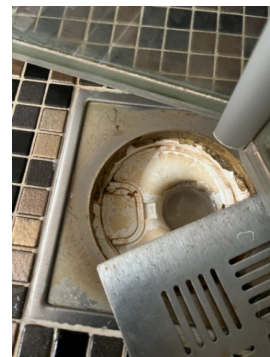
Ved kontroll av overflater avdekkes det ingen symptomer på svikt i konstruksjon.  
Sluk er sjekket, sluk er fra byggeår. Membran er synlig i sluk og klemmt med klemring.  
Lokalt fall i dusjsone.  
Vask og toalett fungerer som en kan forvente.  
Det var ingen visuelle tegn til fuktskader eller indikert avvikende fukt ved søk i rom.

- Overvåk tilstanden jevnlig. For å få tilstandsgrad 0 eller 1 må tettesjiktet skiftes ut, men tidspunktet for når dette er nødvendig er vanskelig å si noe om.

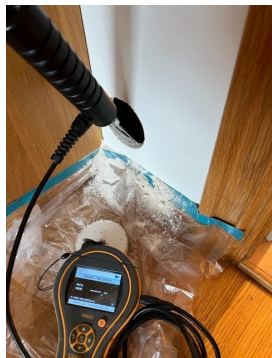
Hulltaking er foretatt uten å påvise unormale forhold. Hulltaking er foretatt ved/i Soverom. Fuktkvotemåling (vekt%) i konstruksjonen ble målt til 0.

Fuktmåling i vegg mot bad.

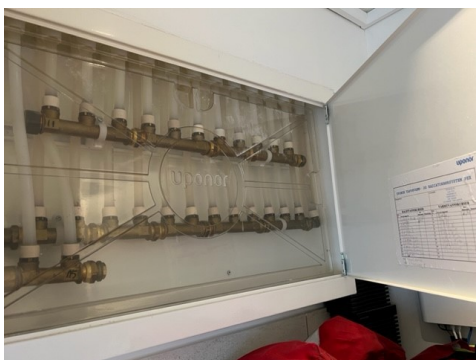
Innvendige vannledninger er av plast (rør i rør). Det er besiktiget i rørskap.

Fordelerskap for vannrør.

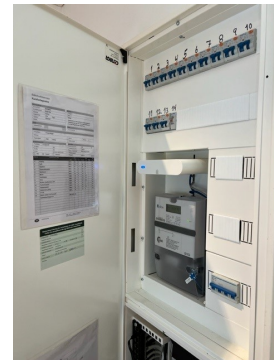
El skap.

Det anbefales utvidet el-kontroll av anlegget fordi det ikke foreligger samsvarserklæring på arbeider utført etter 1999. (krav om samsvarserklæring fra el installatør etter 1999).
