Tilstandsrapport

Enebolig

Sørbygde 161, 3539 FLÅ

Rapportdato: 28.10.2025

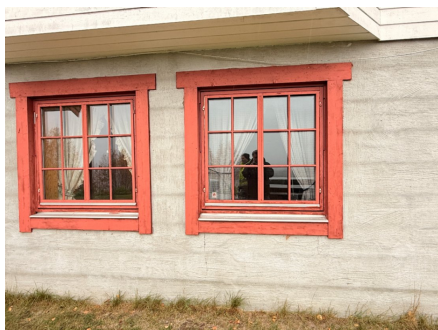
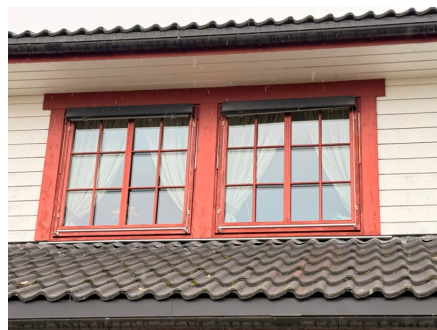
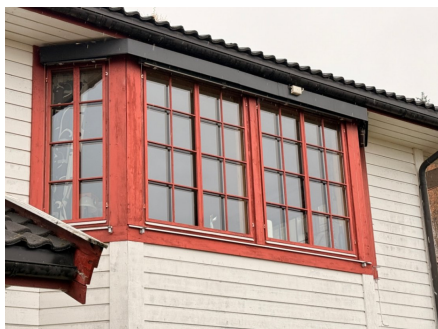
Bygningen har malte trevinduer med 2-lags glass.
Det ble ikke observert punkterte vinduer på befaringdagen, uten om ett vindu, som har en steinsprut.
Normal tid før utskifting av trevindu er 20 - 60 år.
Normal tid før kontroll og justering av vinduer, hengslede er 2 - 8 år.
Det ble ikke observert punkterte glass på befaringdagen. Det kan heller ikke dokumenteres hvordan vinduene er montert og om vind- og dampsperran er korrekt montert.
Det er kun utvalgte vinduer som er funksjonstestet.

- Det er påvist noen glassruter som er punktert eller sprukne.
- Karmene i vinduer er slitte og det er sprekker i trevirket.

- Vinduer med punkterte/sprukne glass må påregnes skiftes ut, enten hele vinduet eller kun selve glassene.
- Det må påregnes noe vedlikehold og at enkelte vinduer må skiftes ut.

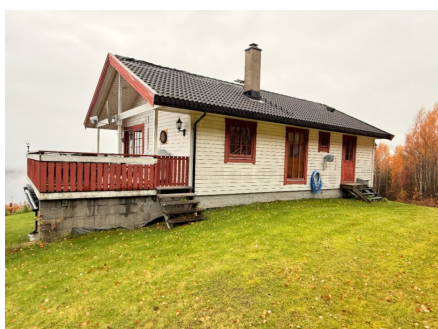
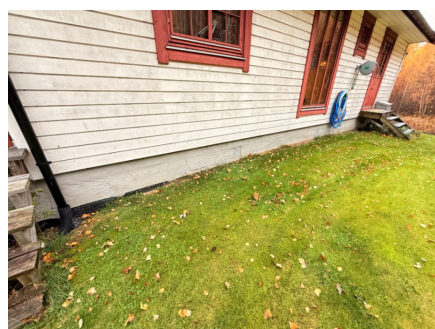
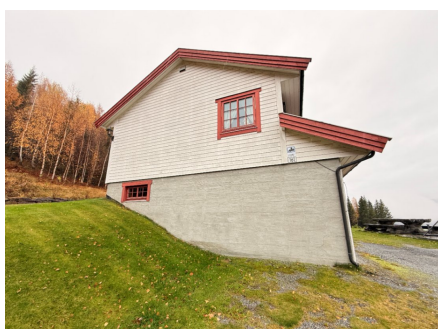
TG 2 Grunnmur og fundamenter

- Det er registrert horisontalriss som er symptom på jordtrykk.

- Lokal utbedring må utføres.

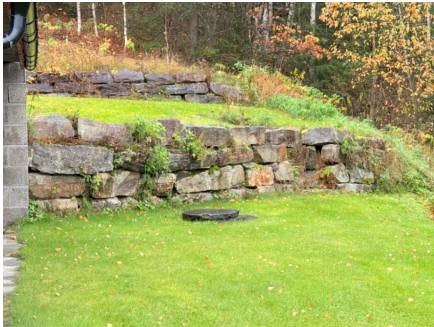
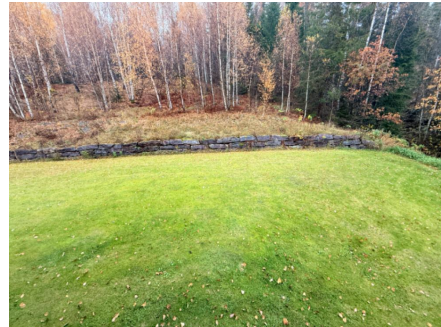
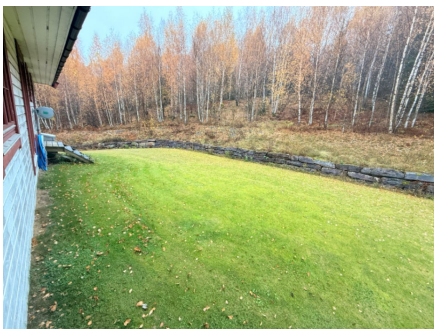
TG 2 Terrenforhold

Tomten ligger i skråning, og på nedre del av tomten er det bratt.
