# Tilstandsrapport

Enebolig

Sørbygde 161, 3539 FLÅ

Befaringsdato: 21.10.2025

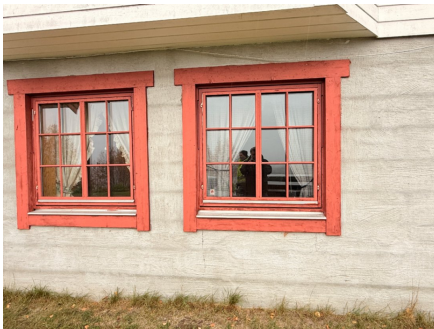
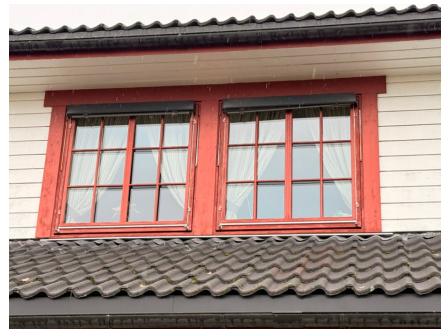
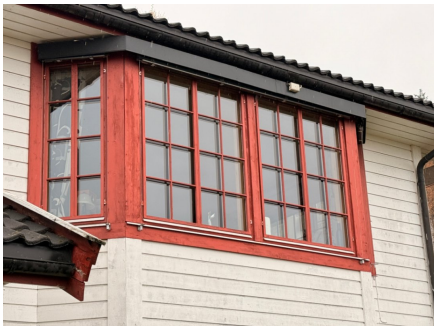
## TG 2 Vinduer

Bygningen har malte trevinduer med 2-lags glass.  
Det ble ikke observert punkterte vinduer på befaringsdagen, uten om ett vindu, som har en steinsprut.  
Normal tid før utskifting av trevindu er 20 - 60 år.  
Normal tid før kontroll og justering av vinduer, hengslede er 2 - 8 år.  
Det ble ikke observert punkterte glass på befaringsdagen. Det kan heller ikke dokumenteres hvordan vinduene er montert og om vind- og dampsperran er korrekt montert.  
Det er kun utvalgte vinduer som er funksjonstestet.

- Det er påvist noen glassruter som er punktert eller sprukne.
- Karmene i vinduer er slitte og det er sprekker i trevirket.

- Vinduer med punkterte/sprukne glass må påregnes skiftes ut, enten hele vinduet eller kun selve glassene.
- Det må påregnes noe vedlikehold og at enkelte vinduer må skiftes ut.

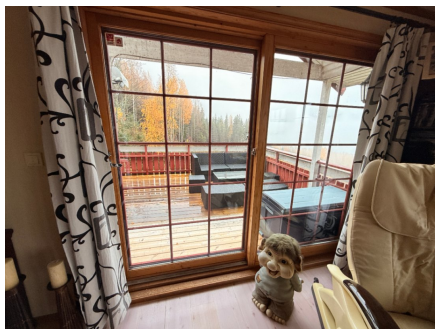
## TG 2 Dører

Bygningen har malt hovedytterdør og malt balkongdør i tre.  
Det er ikke påvist punkterte vinduer på befaringsdagen.  
Normal tid før kontroll og justering av tredører er 2 - 8 år.  
Normal tid før utskifting av tredører og aluminiumsdører er 20 - 40 år.

- Karmene i dører er værslitte utvendig og det er sprekker i trevirket.

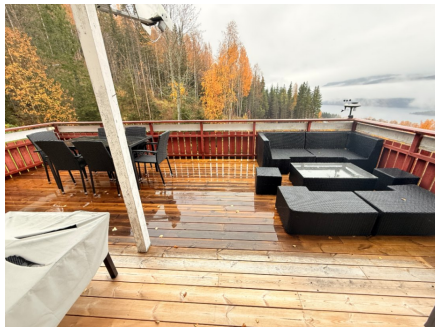
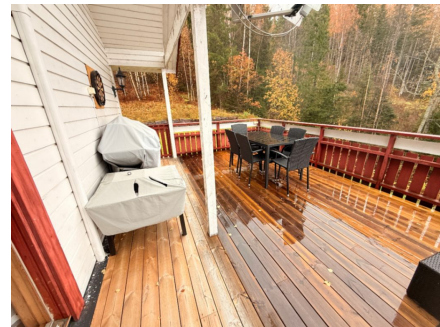
## TG 3 Utvendige trapper

Tretrapp.

- Påviste skader må utbedres.
- Rekkverk må monteres for å lukke avviket.

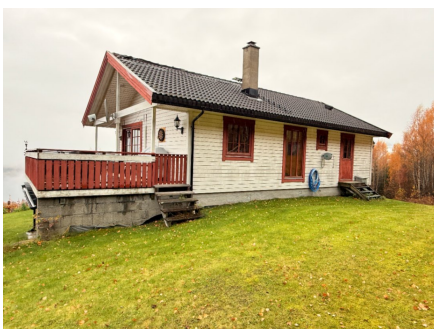
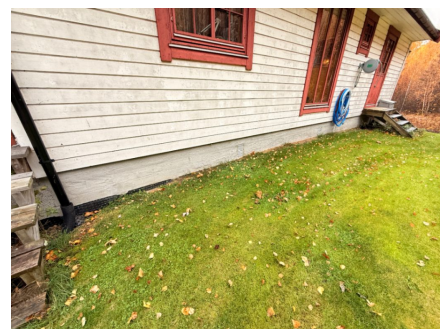
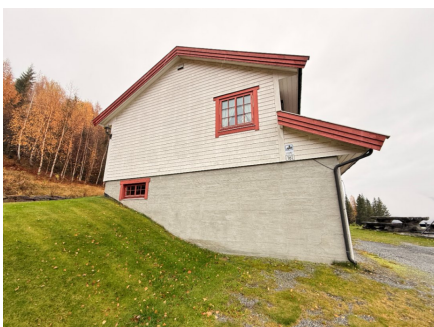
### TG 2 Grunnmur og fundamenter

- Det er registrert horisontalriss som er symptom på jordtrykk.

- Lokal utbedring må utføres.

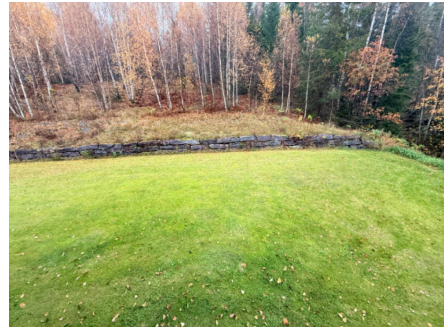
## TG 2 Terrengforhold

Tomten ligger i skråning, og på nedre del av tomten er det bratt.
