Tilstandsrapport

Enebolig

Oklveien 20, 8485 DVERBERG

Befaringsdato: 26.11.2025

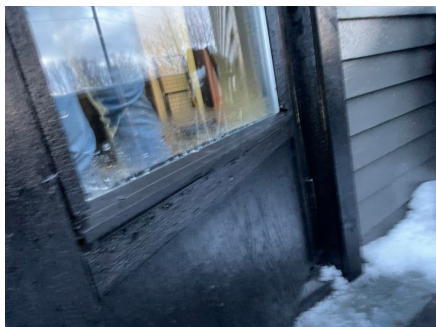
TC 1 Balkonger, terrasser og rom under balkonger

Veranda med tilgang fra via dør på loft, innebygget med vegger, tak og innsatt vinduer, ikke isolert. Belegg på gulv, isolert 20cm i tak mot inngangsparti. Plater i taket, ikke ferdigstilt ved befaring. Dør i pvc til loftsgang.

- Det er påvist fukt-/råteskader i konstruksjonen.

- Gjennomføre ytterligere undersøkelser og foreta utbedring av skade.
- Råteskadede konstruksjoner må skiftes ut.

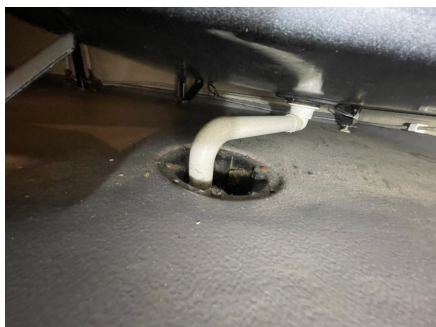
HOVEDETASJE > BAD

TG 2 Sluk, membran og tettesjikt

- Overvåk tilstanden jevnlig. For å få tilstandsgrad 0 eller 1 må slukløsningen skiftes ut og sannsynligvis må også membransjiktet skiftes/utbedres. Det er imidlertid vanskelig å si noe om tidspunktet for når dette er nødvendig.

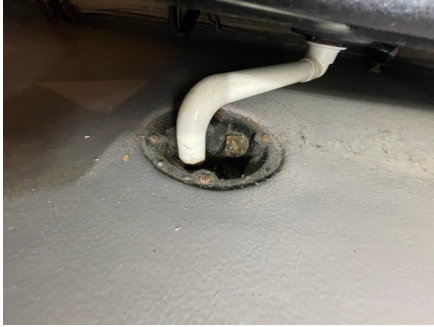
HOVEDETASJE > BAD

📌 TG 1 Sanitærutstyr og innredning

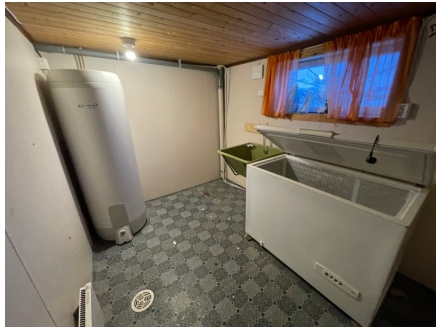
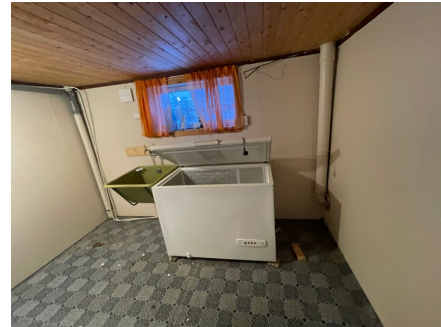
KJELLER > VASKEROM

TG1 Overflater vegger og himling
