# Prinsegata 25A

# Tilstandsrapport

gnr. 3020, bnr. 1604, snr. 3

Befaringsdato: 13.11.2025

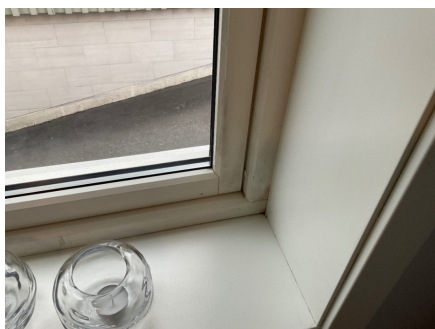
Sverte på vindu.

Det bør undersøkes og utbedres årsaken til svertedannelsen på innsiden av vinduskarmene, for å unngå videre utvikling av sopp og mulig skade på treverket.

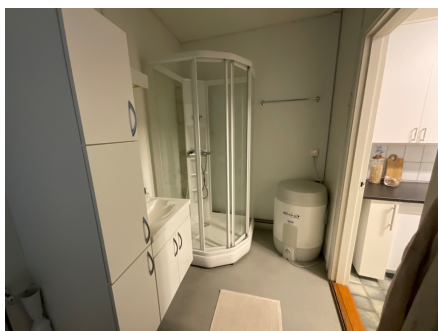
Badet er mer en 25 år. Dvs. at badet og underliggende membran og fuktsikring har oppbrukt sin forventede levetid.  
TG:3 settes i hht. instruks i NS3600.

Bad

- Våtrommet har behov for omfattende oppgraderinger. For å sikre en løsning som oppfyller gjeldende krav, bør tettesjikt, sluk og røropplegg oppgraderes og dokumenteres.
- Manglende oppgradering av våtrommet medfører høy risiko for at konstruksjonene ikke vil tåle vanlig bruk av vann eller lekkasjer. Selv om det er dusjkabinett, er det fortsatt en betydelig risiko for at våtrommets konstruksjoner ikke tåler lekkasjer. Dette kan føre til fuktskader på tilstøtende konstruksjoner.

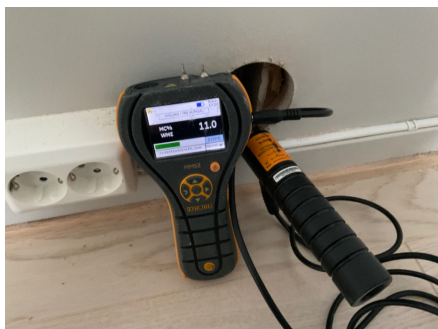
Det er foretatt hulltaking og fuktmåling i tilliggende konstruksjon til våtrommet uten at det ble påvist fukt inne i konstruksjonen.

Fuktmåling i vegg ved hulltaking.

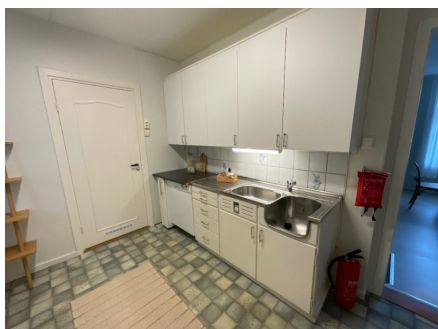
Kjøkkeninnredning

Det anbefales å utbedre eller bytte ut eldre deler av kjøkkeninnredningen, samt reparere eller erstatte benkeplaten der foliering mangler.  
Det bør også tettes glipen mellom stål oppvaskbenk og vegg for å hindre vanninntrengning.  
Dersom tiltak ikke utføres, kan videre slitasje føre til redusert funksjon og økt risiko for fuktskader i benkeplaten og omkringliggende konstruksjoner.

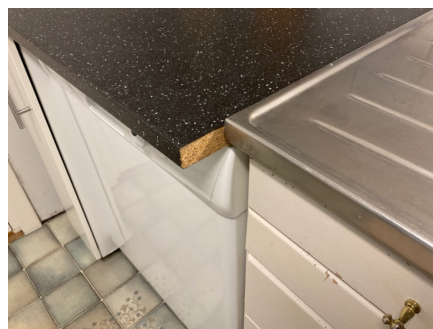
Ende på benkeplate mangler foliering

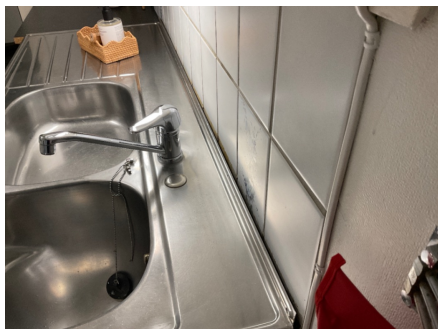
Glippe mellom vegg og oppvaskbenk.
