# Tilstandsrapport

levert av Anticimex AS

Klokkarhøyden 12  
9540 TALVIK  
Gnr./Bnr.: 12/151  
Alta kommune

Befaringsdato: 18.11.2025

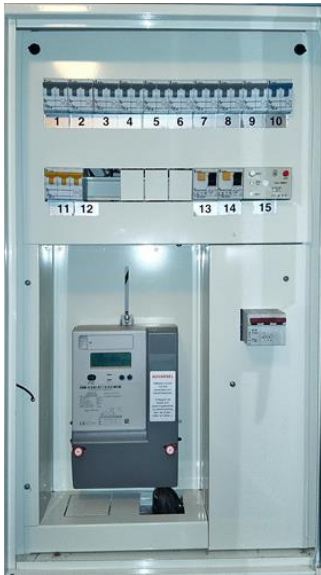
Forenklet vurdering:  
Er det synlige tegn til merker på kontakt (plugg) til varmtvannsbereder: Nei.  
Er det synlige tegn på varmeskader (termiske skader): Nei.  
Er det synlige tegn på utette kabelinnføringer i inntak og/eller sikringsskap: Ja.

Forenklet vurdering av det elektriske anlegget -  
[Sikringsskap]

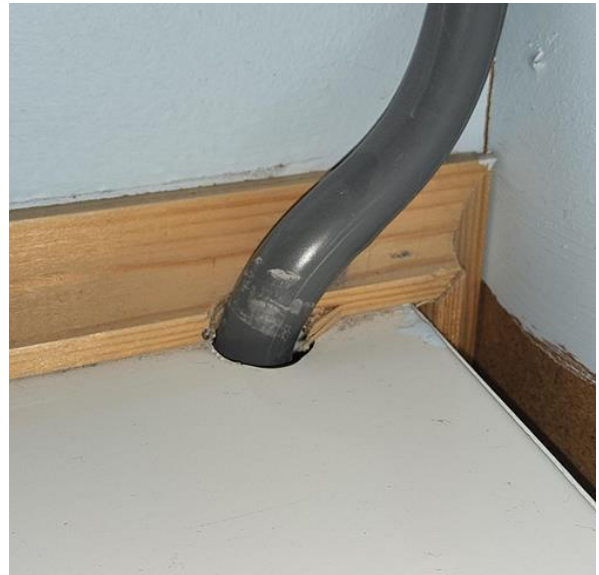
Forenklet vurdering av det elektriske anlegget - [Åpning i  
sikringsskap]

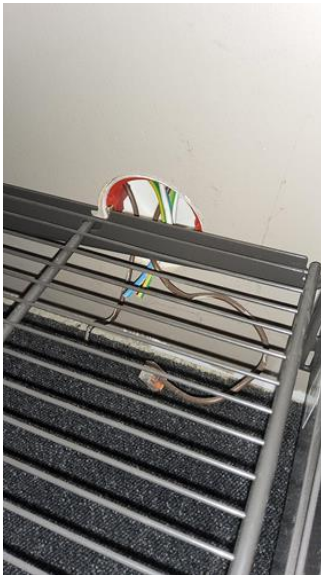
Forenklet vurdering av det elektriske anlegget -  
[Berøringsfare]

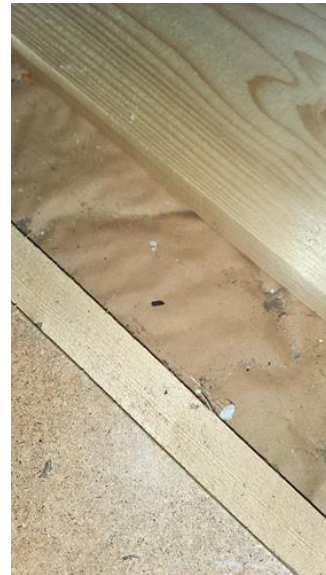
**TG 2**      Annet      Spor etter gnagere er observert. Gnagere kan føre til skader på bygningen. Omfanget er uvist. Ytterligere undersøkelser anbefales.

Annet - [Spor etter gnagere]

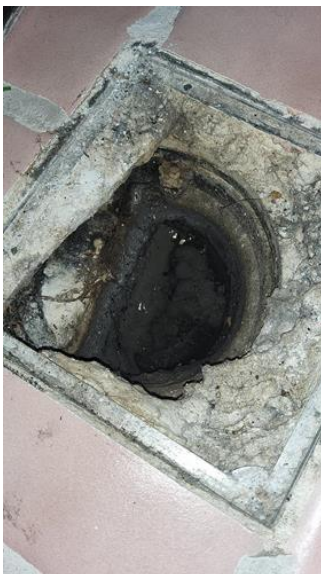
Helhetsvurdering - [Sluk vaskerom]

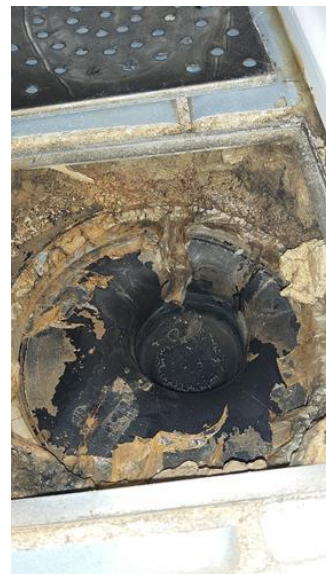
Helhetsvurdering - [Sluk bad underetasje]
