## **Lerkeveien 9**

# Tilstandsrapport

Lerkeveien 9  
1624 GRESSVIK  
Gnr./Bnr.: 45/18  
Fredrikstad kommune

Befaringsdato: 16.12.2025

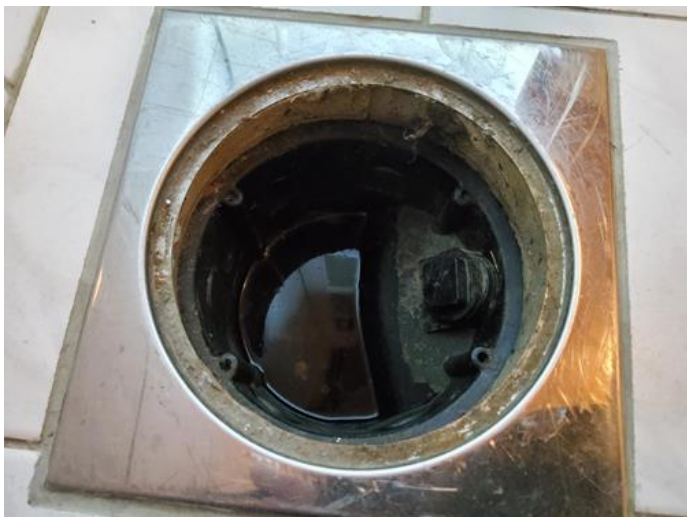
TG 2 er valgt på hele våtrommet på grunn av alder og/eller slitasjegrad. Det er blant annet registrert følgende avvik:

Membran/tettesjikt har en alder som tilsier at restlevetiden er usikker. Det er registrert manglende tettesjikt på vegg i våtsone bak servantinnredning. Risiko for fukt i konstruksjonen.

Det er registrert motfall (fall feil vei) mellom overflate gulv ved sluk og overflate gulv ved døråpning. Nivåforskjellen er målt til ca 10 mm. Risiko for skader ved en eventuell lekkasje.

Membran, tettesjikt og overgang til sluk. - [Sluk i bad 1. etg. enebolig]

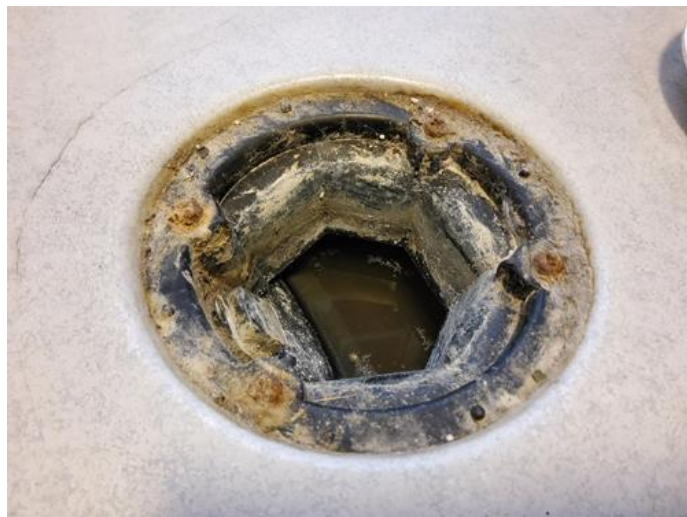
TG 2 er valgt på hele våtrommet på grunn av alder og/eller slitasjegrad. Det er blant annet registrert følgende avvik:

Membran/tettesjikt har en alder som tilsier at restlevetiden er usikker. Gulvbelegget har utettheter i skjøter og riss/sprekker ved sluk. Risiko for fukt i konstruksjonen ved en eventuell lekkasje.

Membran, tettesjikt og overgang til sluk. - [Sluk i vaskerom  
enebolig]

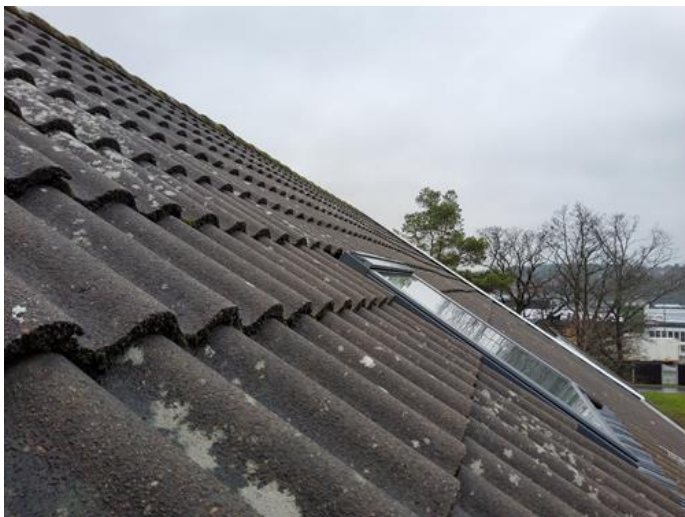
| | TG 2 | | | Helhetsvurdering | <p>Taket er inspisert fra bakkeplan og fra takvinduer grunnet høyde.</p> <p>Helhetsvurdering av bygningsdelen er valgt basert på følgende hovedpunkter:</p> <p>Taktekkingen bærer generelt preg av alder og slitasje. Det er registrert noe mosevekst. Dette kan påvirke levetiden negativt.</p> <p>Det er registrert noe skjevheter i takflate mot vest.</p> <p>Det er ikke etablert snøfangerutstyr på taket (dette var ikke et krav på oppføringstidspunktet).</p> <p>Det kan ikke verifiseres at det er etablert tilstrekkelig lufting i/ved gesims. Følgeskader er ikke registrert, men kan ikke utelukkes.</p> <p>Regelmessig ettersyn av taket anbefales.</p> <p>Med bakgrunn i takets alder og tilstand bør behov for tiltak kunne forventes.</p> |

Yttertak - [Taktekking enebolig. ]

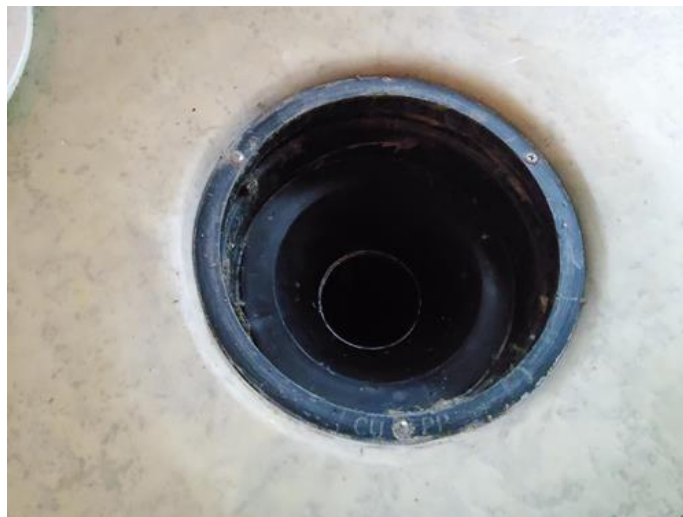
TG 2 er valgt på hele våtrommet på grunn av alder, oppbygning og/eller slitasjegrad. Det er blant annet registrert følgende avvik:

Tettesjiktet har en alder som tilsier at restlevetiden er usikker. Tettesjikt på vegg i dusjsonen er vurdert som ikke tilstrekkelig. Risiko for fukt i konstruksjonen. Skjulte skader kan ikke utelukkes.

Membran, tettesjikt og overgang til sluk. - [Sluk i bad garasje.]
