Tilstandsrapport

levert av Anticimex AS

Holmenveien 34 A
0374 OSLO
Gnr./Bnr.: 35/605
Oslo kommune

Befaringsdato: 01.12.2025

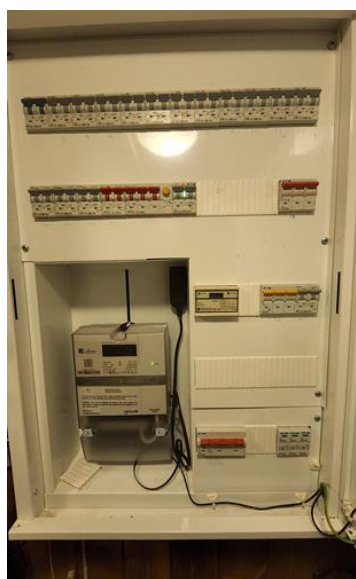
Elektrisk anlegg - [Sikringskap]

**TG 2** Forenklet vurdering av det elektriske anlegget | Det er kun fremlagt samsvarserklæring på deler av utførte arbeider på det elektriske anlegget (tilstandsgrad settes i henhold til NS3600).
Det foreligger ikke kursfortegnelse eller oversikt over antall sikringer i utleiedel.
Det er gjennomført en forenklet vurdering av det elektriske anlegget, uten at det er registrert åpenbare avvik. Med bakgrunn i at det ikke har vært utført el-tilsyn/utvidet el-kontroll av boligen i løpet av de siste fem år, anbefales det på et generelt grunnlag at dette gjennomføres.
