# Tilstandsrapport

Kleivalandsvegen 2  
4130 HJELMELAND  
Gnr./Bnr.: 45/15  
Hjelmeland kommune

Befaringsdato: 24.06.2025

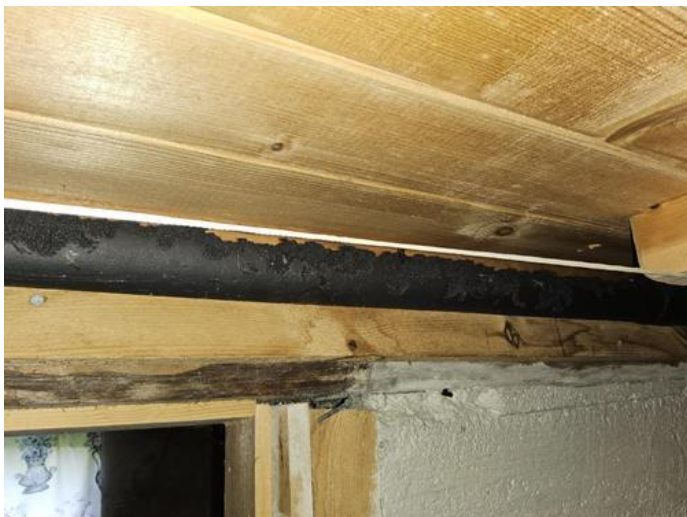
Det ble i tillegg observert spor og skader etter gnagere. Ytterligere undersøkelser bør påregnes.

*Rom under terreng (kjeller, underetasje, sokkeletasje) -  
[Skader etter gnagere U.etg. ]*

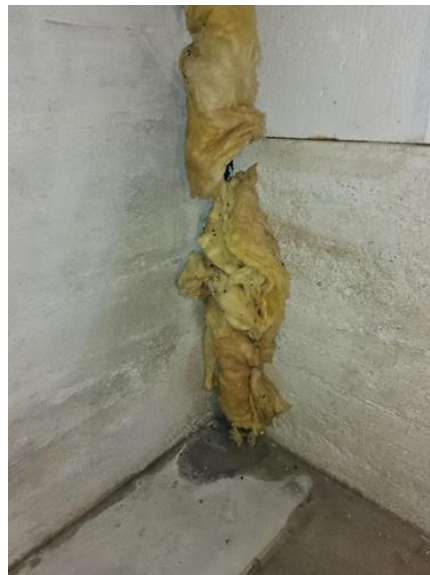
*Rom under terreng (kjeller, underetasje, sokkeletasje) -  
[Spor etter gnagere U.etg. ]*

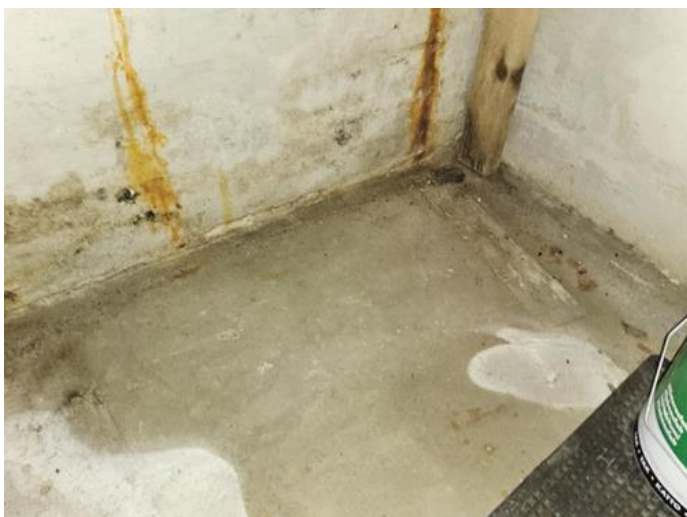
Underetasjen bærer preg av dreneringssvikt med påvist fuktinntrenging og soppvekster.  
Høy fuktighet i underetasjen kan forårsake råteskader og trivsel for treskadeinsekter og soppvekster.  
Inntrengning av fukt bør varig stoppes. Se også punkt "drenering".

*Rom under terreng (kjeller, underetasje, sokkeletasje) -  
[Fuktmerker U.etg. ]*

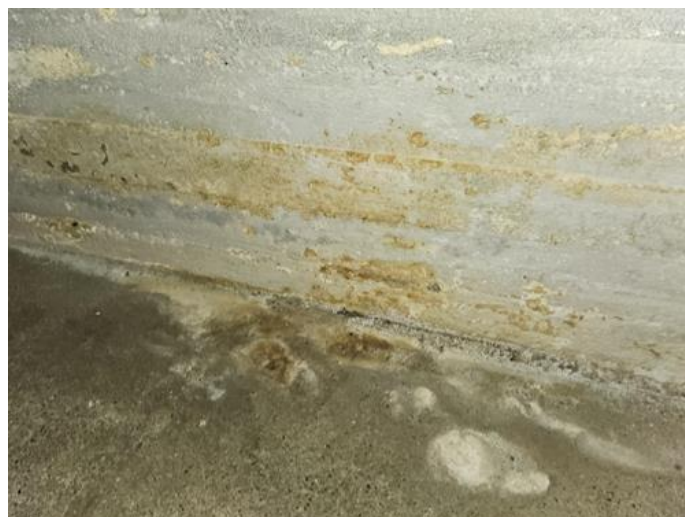
*Rom under terreng (kjeller, underetasje, sokkeletasje) -  
[Soppvekster U.etg. ]*

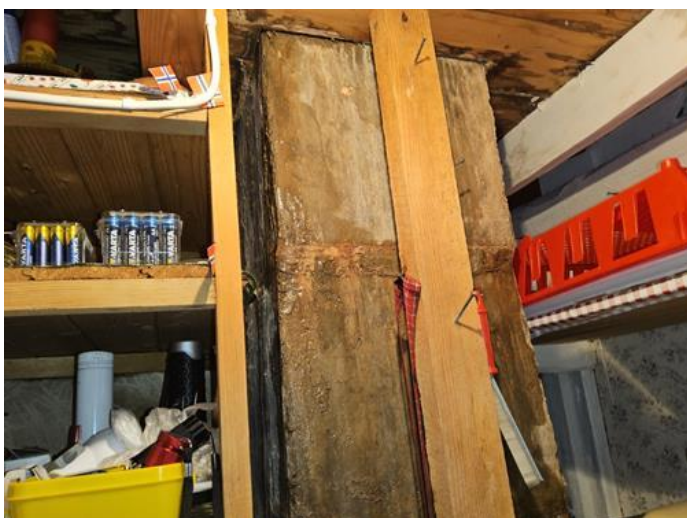
| | | TG3:<br>Det ble observert lekkasje rundt skorsteinen på befaringstidspunktet som tilsier funksjonssvikt og straktiltak bør påregnes. Skjulte skader i konstruksjonene kan ikke utelukkes. |

*Ildsteder / skorsteiner innvendig. (Omfatter ikke  
funksjonalitet og innvendig pipeløp) - [Lekkasje rundt*

skorsteinen. ]

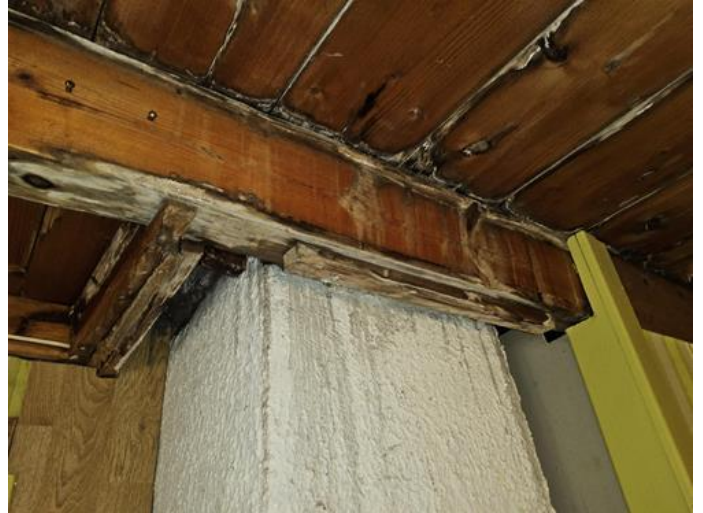
Det er lekkasje rundt skorsteinen med påviste fuktskader i området rundt skorsteinen. Se mer utfyllende informasjon under avsnitt "yttertak" Utskifting/fornyng av overflate rundt skorsteinen bør påregnes.

Øvrige rom [eksklusive spesialrom] - [Fuktmerker rundt skorstein 2.etg. ]

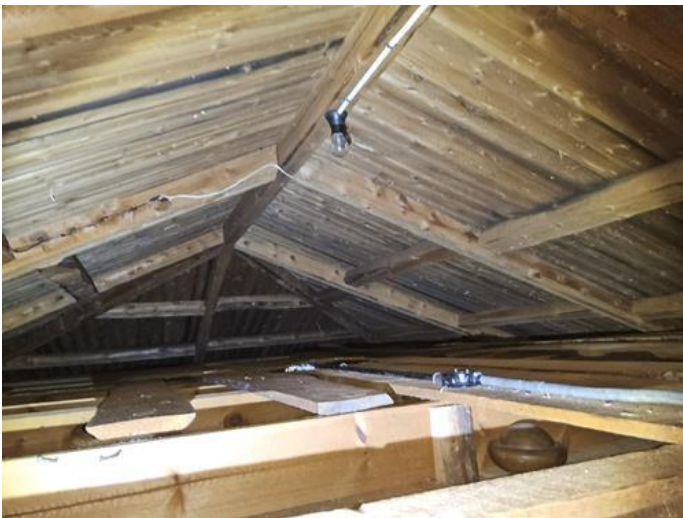
Deler av kaldtloftet ble ikke undersøkt grunnet redusert tilkomstmulighet. Det er risiko for skjulte skader. Oppfølging med jevnlig ettersyn anbefales.

Loft - uinnredet / råloft - [Kaldtloft ]

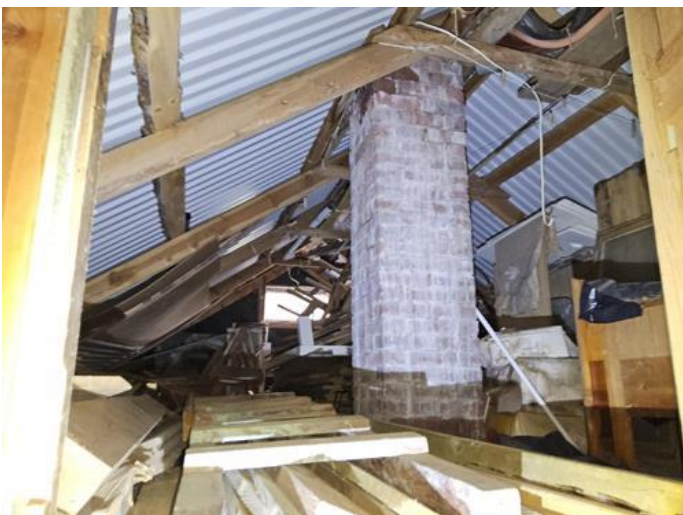
Det er foretatt en forenkel og overordnet vurdering av tilstanden på garasjebygget. TG 3 er valgt på hele garasjen på grunn av høy alder og påviste skader/funksjonssvikt. Det er blant annet registrert følgende avvik:

Større skader/råteskader i gulv/vegger som trolig har følger av fuktinntrenging i grunnmur/gulv.  
Det er observert skjevheter i konstruksjonen og påvist lekkasje rundt skorsteinen i yttertaket.  
Sjablommessig prisanslag: kr 100 000 - 300 000

Frittstående byggverk - [Loft garasje.]

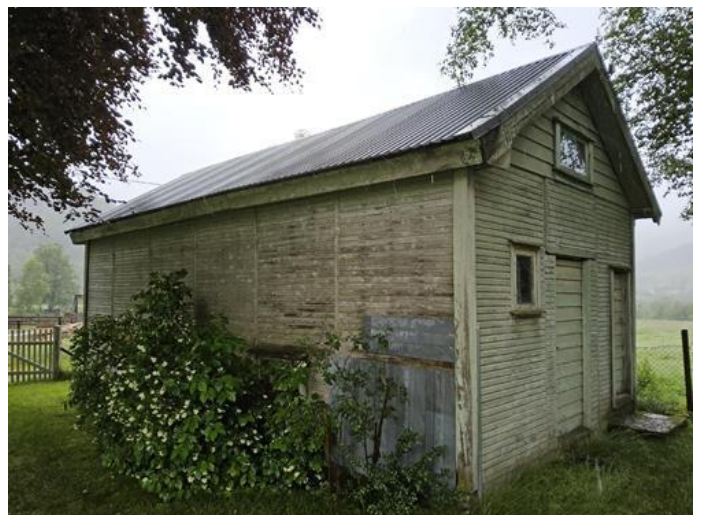
Det er foretatt en forenkel og overordnet vurdering av tilstanden på vedskjulet. TG 3 er valgt på hele vedskjulet på grunn av høy alder og påviste råteskader/funksjonssvikt. Det er blant annet registrert følgende avvik: Større råteskader på gulv/vegger som trolig har følger av manglende vedlikehold. Skjevheter er registrert.

Frittstående byggverk - [Vedskjul. ]

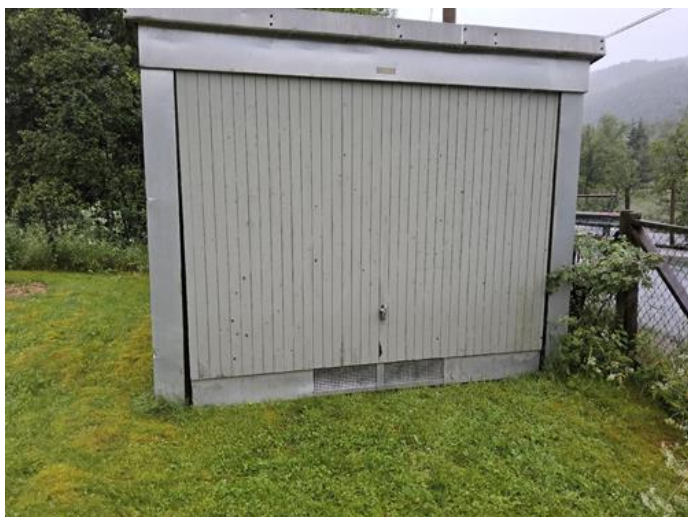
Det er foretatt en forenkel og overordnet vurdering av tilstanden på garasjen. TG 2 er valgt på hele garasjen på grunn av høy alder og påviste skjevheter. Det er blant annet registrert følgende avvik: garasjeporter er i dårlig tilstand. Garasjen har kun jordgulv, fare for ujevnheter/setninger i grunnen.  
Tiltak/oppraderinger bør påregnes.

*Frittstående byggverk - [Frittstående garasje. ]*

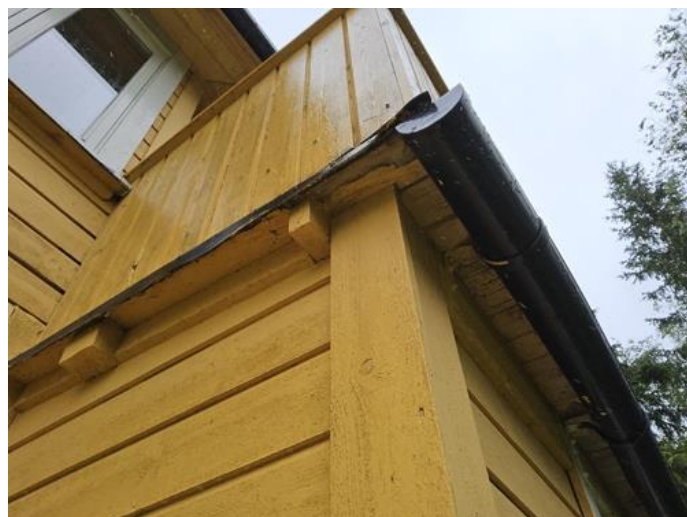
| <b>TG 3</b> | Terrasser/inntrukket balkong over innvendige rom | Tettesjiktet er vurdert til å ha en høy slitasjegrad/alder med påviste fuktskader i underkledningen på utsiden. Fare for skjulte skader i konstruksjonen. Som følger av funksjonssvikt settes TG3. Straktiltak bør påregnes. |

*Balkonger, terrasser, veranda etc - [Fuktmerker på underkledning balkong. ]*

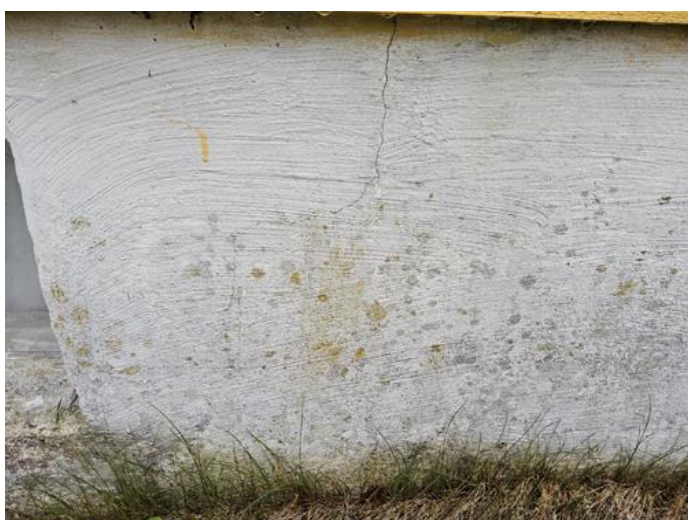
| <b>TG 2</b> | Grunnmur | Det registreres mindre riss/sprekker på grunnmur enkelte steder. Eksakt årsak er ikke kjent. Krever oppfølging med jevnlig ettersyn. |

*Grunnmur, fundamenter - [Sprekker grunnmur. ]*
