Tilstandsrapport

levert av Anticimex AS

Løvenskiolds gate 14
0260 OSLO
Gnr./Bnr.: 212/588
Seksjonsnr. : 2
Oslo kommune

Befaringsdato: 27.11.2025

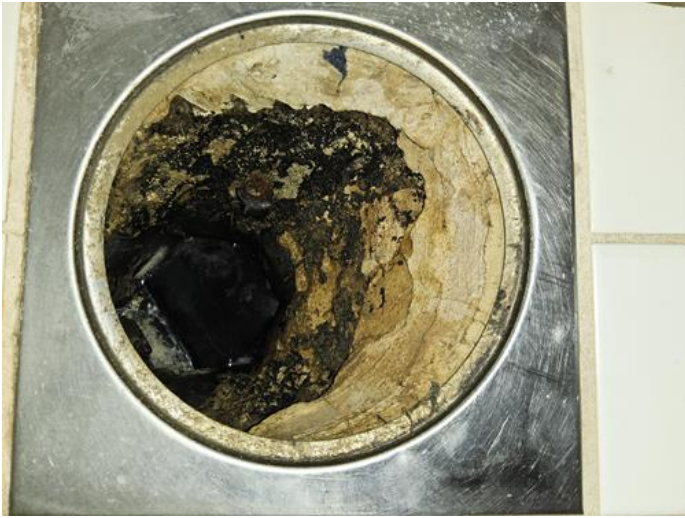
- Eldre sluk uten kleming. Erfaringsmessig svak konstruksjon med tanke på lekkasjer rundt sluk.
 - Vann- og avløpsrør inkludert sluk i våtrom er vurdert til å ha en alder som tilsier at anbefalt brukstid er passert.

Helhetsvurdering - [Sluk bad]

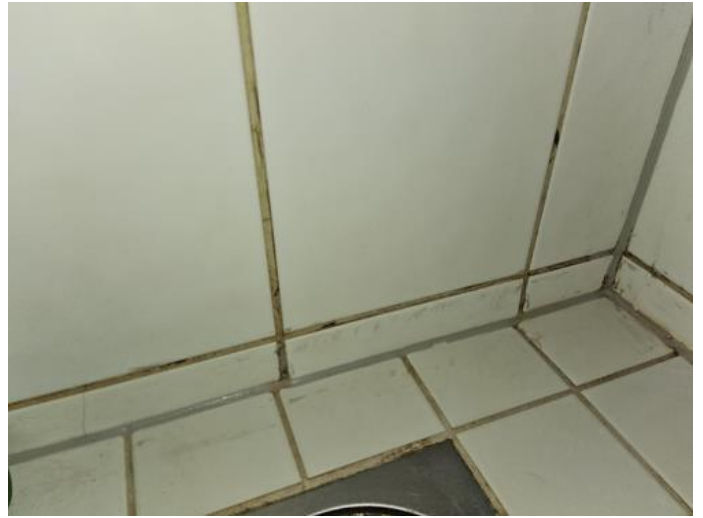
- Riss/sprekker i flisfuger observert i dusjsjonen. Kan være en indikasjon på utettheter i våtrommets tettesjikt.
 - Det er registrert vertikalt riss over flere fliser i vegg mot yttervegg. Ukjent årsak.

Helhetsvurdering - [Sprekker flis og flisfuger i dusjonen]

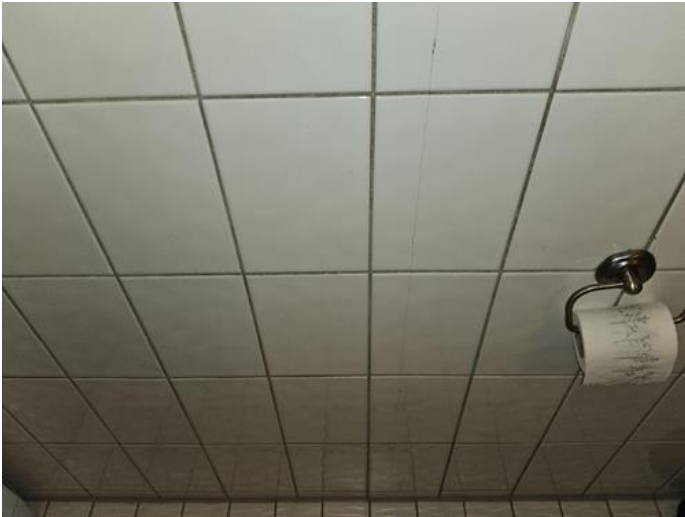
Helhetsvurdering - [Sprekk i veggfliser]

Det er en nåletynn sprekk i flisene på badeveggen. Den sprekken var der når jeg kjøpte leiligheten og den har ikke endret seg siden. Den har ingen innvirkning på funksjonen av baderommet.

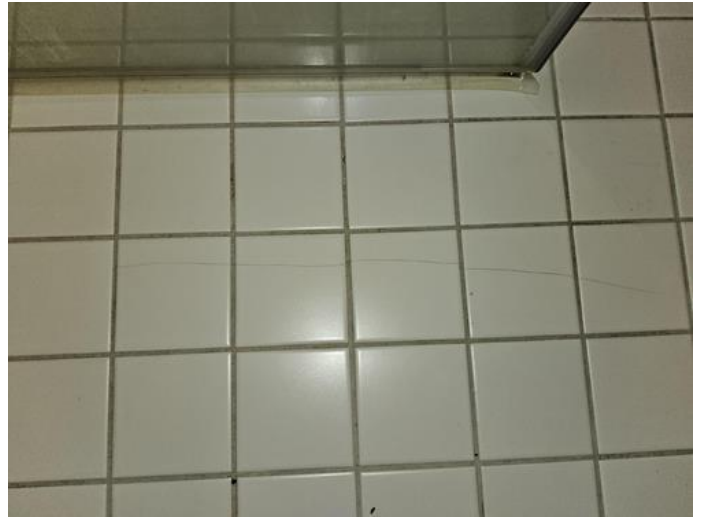
- Det er riss/sprekker i gulvfliser.
- Sprekker i fliser og flisfuger kan indikere bakenforliggende skader på tettesjikt.
- Det registreres bomlyd (tegn til hulrom) under enkelte gulvfliser. Eksakt årsak er ikke kjent. Forholdet indikerer manglende vedheft mellom flis og underlag.

Helhetsvurdering - [Sprekk i gulvfliser]

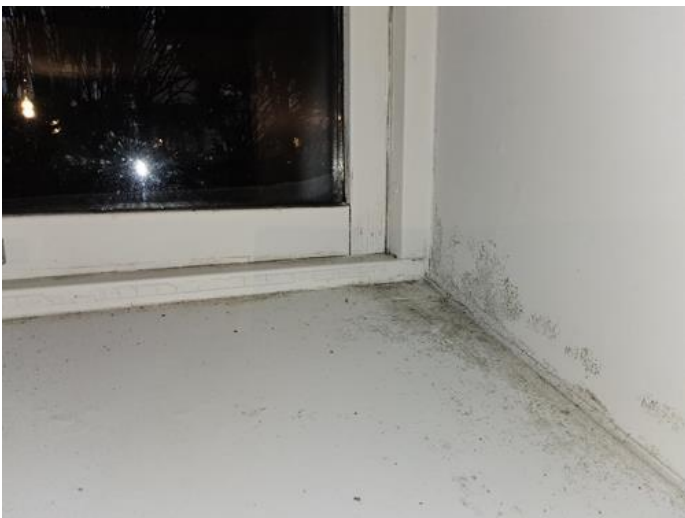
TG 1	Følgende sjekkpunkter er vurdert, og det er ikke oppdaget funksjonssvikt: Dører	
 	Dører	Dørblad til entrédør har kontakt med karm/terskel. Justering av dørblad kan vurderes.
  TG 2	Vinduer	Vinduer er av eldre dato og har behov for oppgraderinger/ overflatebehandling. Det registreres svertesopp og fuktskader på innsiden av vinduer i kjelleretasjen. Det må forventes høyere varmetap fra disse vinduene sammenlignet med vinduer fra nyere dato. Til informasjon ble det utført stikkprøvekontroll på enkelte vinduer, hvor åpne/lukkefunksjon fungerte som forventet.

Til informasjon:
Vindu til soverom i underetasje avviker i forhold til dagens forskriftskrav for dagslys.

Vinduer - [Vindu soverom]

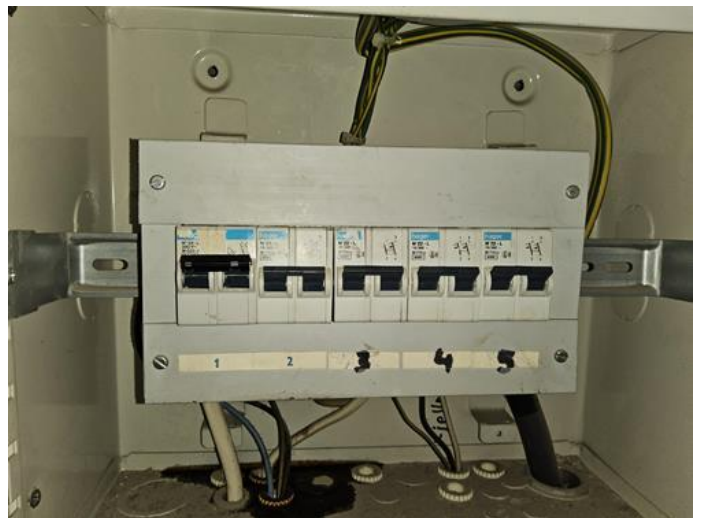
Elektrisk anlegg - [Sikringskap]

Det er gjennomført en forenklet vurdering av det elektriske anlegget, uten at det er registrert åpenbare avvik. Med bakgrunn i at det ikke har vært utført el-tilsyn/utvidet el-kontroll av boligen i løpet av de siste fem år, anbefales det på et generelt grunnlag at dette gjennomføres.
