Tilstandsrapport

levert av Anticimex AS

Thorsøveien 90
1634 GAMLE FREDRIKSTAD
Gnr./Bnr.: 687/36
Fredrikstad kommune

Befaringsdato: 11.12.2025

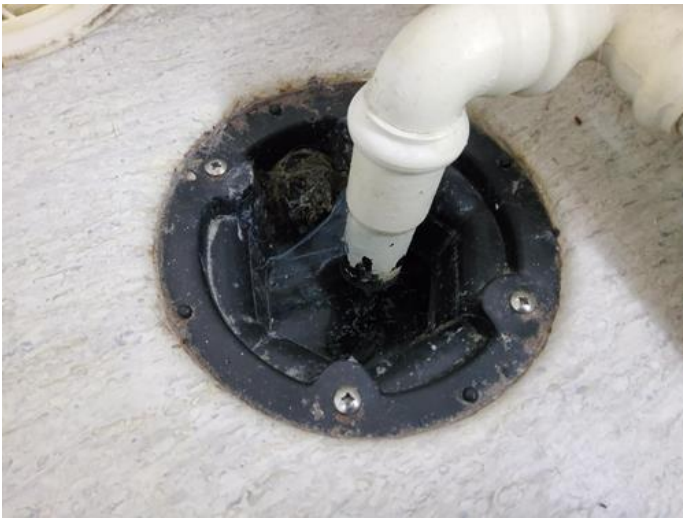
TG 2 er valgt på hele våtrommet på grunn av alder, slitasjegrad og oppbygning. Det er blant annet registrert følgende avvik:

-Gulvbelegget er stedvis avsluttet nær gulvet ved rørgjennomføringer i gulv ved sluk. Det kan ikke verifiseres at gjennomføringene er sikre mot lekkasjer.

-Deler av vann og avløpsrør inkludert sluk er vurdert til å være av eldre dato. Risiko for skjulte avvik, svekket funksjon, usikker restlevetid eller lignende forhold som utvikles over tid.

Membran, tettesjikt og overgang til sluk. - [Sluk i bad.]

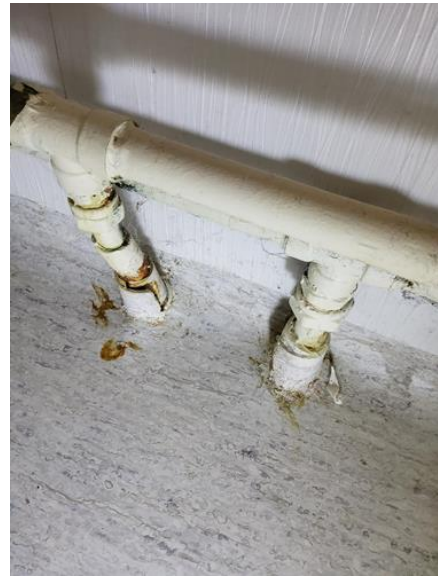
Membran, tettesjikt og overgang til sluk. - [Rørgjennomføringer i gulv ved sluk i bad.]
