# Egenerklæring

Prestegardsvegen 21, 3812 AKKERHAUGEN

# Tilstandsrapport

## ENEBOLIG

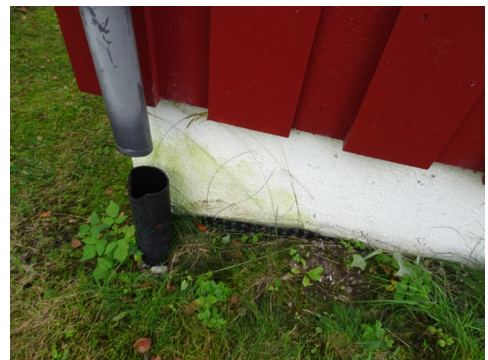
mottaksrør er tett

Utskiftning av takrenner og nedløp bør en vurdere å fornye om ikke for lenge, men det er ofte naturlig å ta dette samtidig med fornyelse av taktekingen.

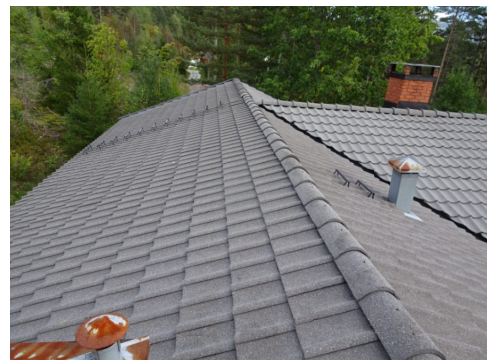
Eldre luftehatter 2 stk.

En bør også regne med å fornye luftehatter på taket (2 stk.)

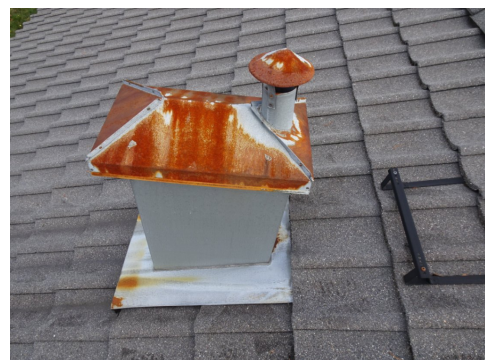
Gamle luftehatter med rust

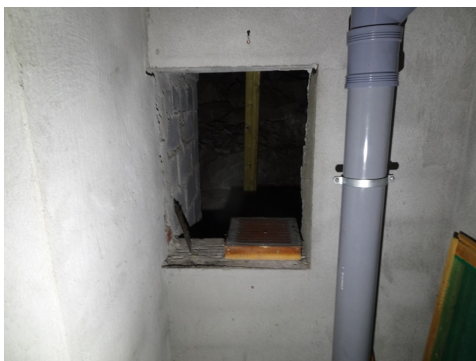
adkomst luken til første krypprommet

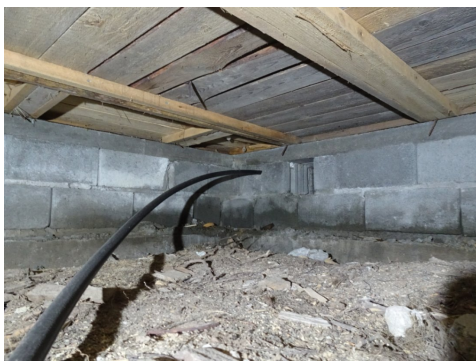
Bildet fra indre hjørne i første krypprom nordre hjørnet.

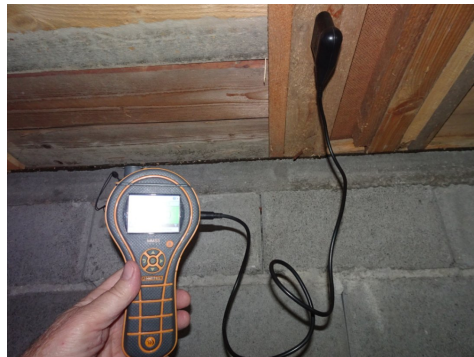
Fuktmåling, kun viser grønn sone.

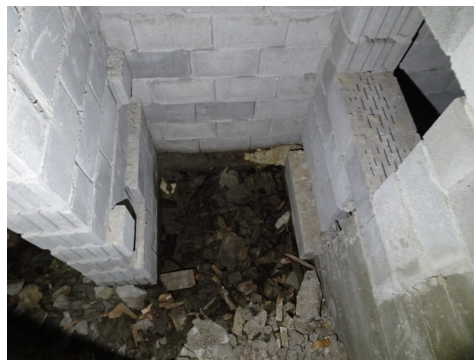
div rester av organisk materiale / trevirke

Fjerne organisk materiale fra krypprommene, samt tildekke grunnen så godt som mulig med solid plast 0,20. Når en utfører denne jobben må en sjekke området som beskrevet over mtp evt. råte.

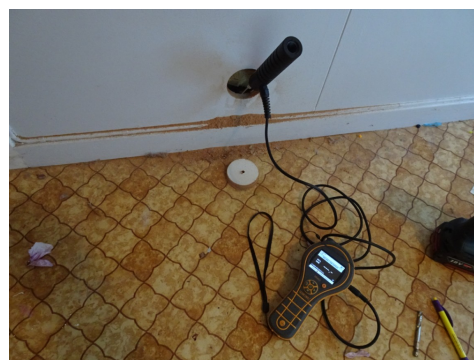
Det ble ikke registrert fukt.

hulltaking i vegg mot bad

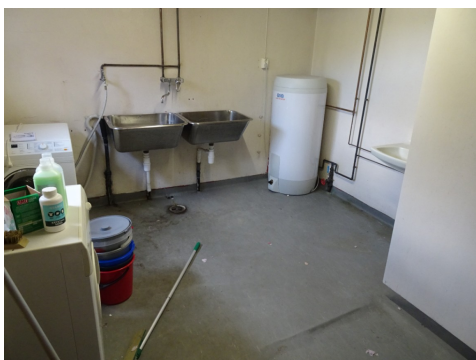
kobberrør sees i vaskerommet

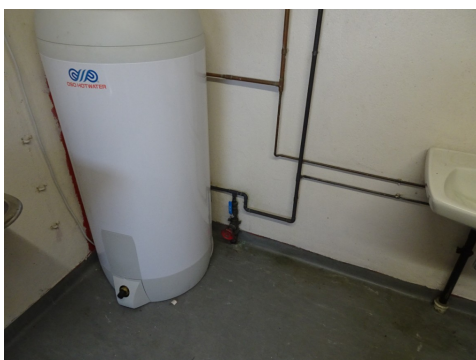
200 ltr står i vaskerommet i kjeller

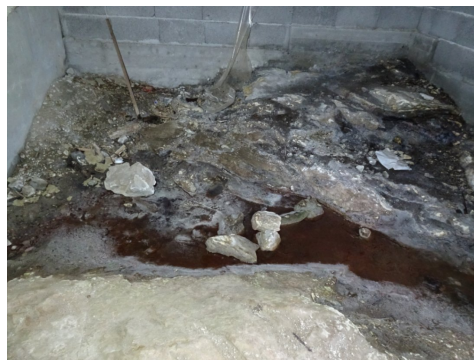
Fjellgrunn sett fra nordøstre kryprom

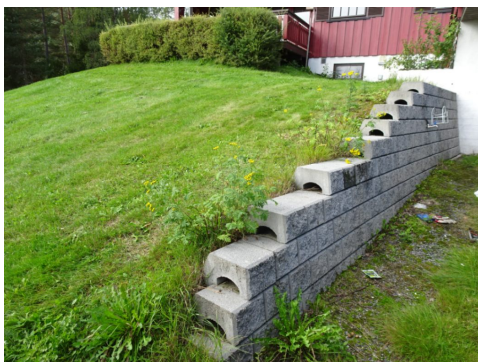
Terrengmur på sørøstre side
