# Tilstandsrapport

Enebolig med utleieleilighet og fjøsbygning

Nedre Ånstad vei 100, 8416 SORTLAND

Rapportdato: 22.12.2025

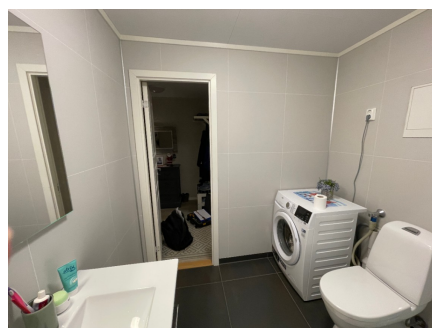
Det er ikke fuget rundt vegg for lekkasjevarsler fra rør i rørskap under vask.

Lekkasjevarsler fra rør i rørskap under vask må fuges og ferdigstilles.
