# Tilstandsrapport

Fritidsbolig

Måfådalsvegen 90, 3593 USTAOSSET

Befaringsdato: 07.11.2025

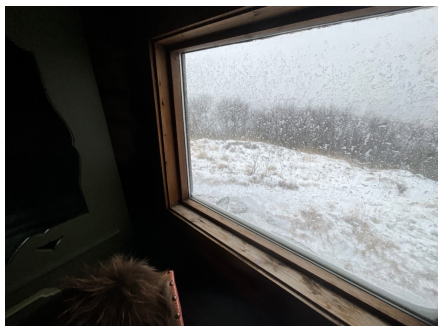
- Det er påvist avvik rundt innsettingsdetaljer.
- Det er påvist noen glassruter som er punktert eller sprukne.
- Det er påvist tegn på innvendig kondensering av enkelte vindusglass.
- Karmene i vinduer er slitte og det er sprekker i treverket.

Det bør foretas lokal utbedring av slitte karmen og sprekker i treverket for å forhindre videre forringelse og redusere risikoen for råteskader.

Punkterte eller sprukne glassruter bør skiftes ut for å opprettholde isolasjonsevnen og unngå fuktskader.

Vinduet på vestsiden av bygget er ikke tett og må byttes for å hindre varmetap, trekk og ytterligere fuktskader.

Tiltak for å bedre ventilasjonen bør vurderes for å redusere innvendig kondens, da dette kan føre til fuktskader i vindusomrammingen.

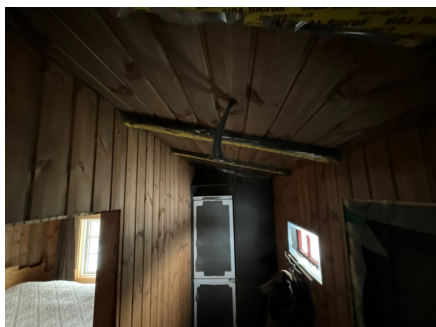
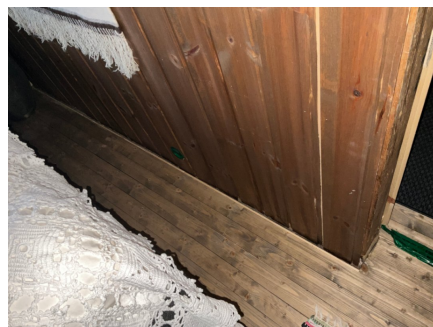
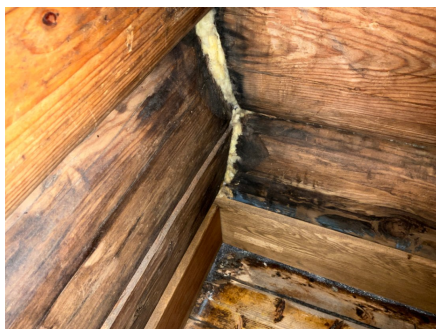
- Det er stedvis påvist synlige skader på overflater.
- Overflater har en del slitasjegrad utover det en kan forvente.

Det bør gjennomføres utbedring av råteskader på bunnstokken på kjøkkenet for å hindre videre forringelse av konstruksjonen og redusere risiko for fuktskader og svekket bæreevne.

Arbeid som gjenstår i tilbygget må ferdigstilles for å sikre at overflater og konstruksjoner oppfyller nødvendige krav til funksjon og sikkerhet.

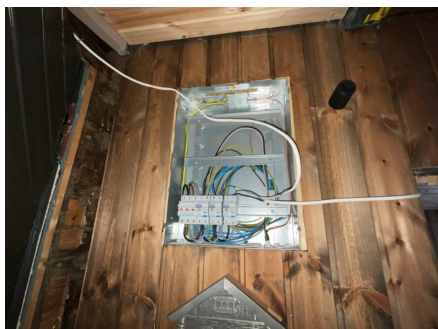
Ja El anlegget er ikke ferdigstilt og det gjenstår en del arbeid. Eier informerer om at Det er estimert at det vil koste rundt 100 000kr å ferdigstille anlegget.
