Sætnanvegen 5 7519 ELVARLI

Tilstandsrapport Eierskifte

Boligtype:	Enebolig
Byggeår:	2006
Enebolig BRA:	225 m ²
Enebolig BRA-i:	225 m ²
Sum alle bygg BRA:	270 m ²
Sum alle bygg BRA-i:	225 m ²
Rapportdato:	4.12.2025 (Gyldig til 4.12.2026)

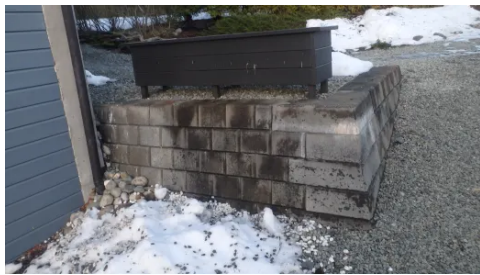
6.3 Støttemur

Støttemurer på eiendommen av betongstein og naturstein.

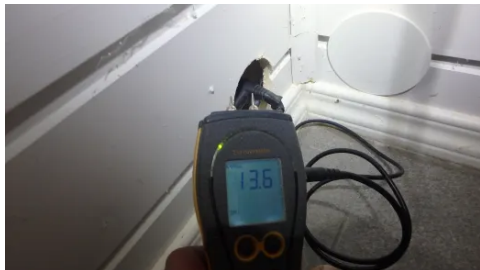
6.4 Rom under terreng

Fuktmåling i utforet yttervegg viser ingen unormale verdier.

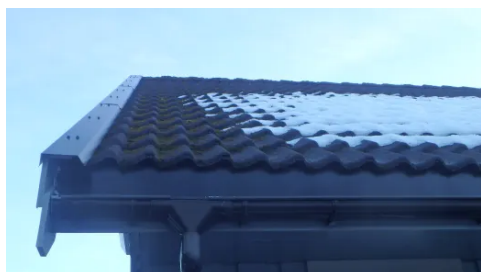
6.11 Takteking

Taktekking med mose, overflater er delvis snødekt.

Type tekking	Betongstein
Taktekking av betongstein fra byggeår.	
Inspisert fra	Fra bakken
Er det gjennomført arbeider etter opprinnelig byggeår?	Ja
Eiere opplyser at det er utført noe mosefjerning.	
Er det skader på takstein, mosegroing, buler i papp, rust eller bulker i plater?	Nei
Er det synlige avvik på beslag/inndekning rundt pipe og andre takgjennomføringer?	Nei
Har tekkingen nådd en alder som gir økt risiko for skader eller følgeskader?	Nei
Oppsummering av takteking	TG-1
Det var ingen tegn til synlige avvik utover noe mose på befaringsdagen. Alle takoverflater er ikke kontrollert grunnet snø. TG: 1 settes ut fra oppnådd alder. Normal levetid for tak med betongstein er ca. 60 år. Taktekking er delvis dekket med snø og tilstandsgrad er satt på bakgrunn av vurdering av alder og materiale etter NS3600. Det anbefales ytterligere befarings av takteking når forholdene er lagt til rette for det.

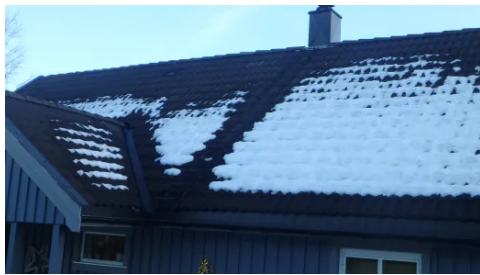
6.12 Utstyr på tak

Takstige for adkomst til skorstein.

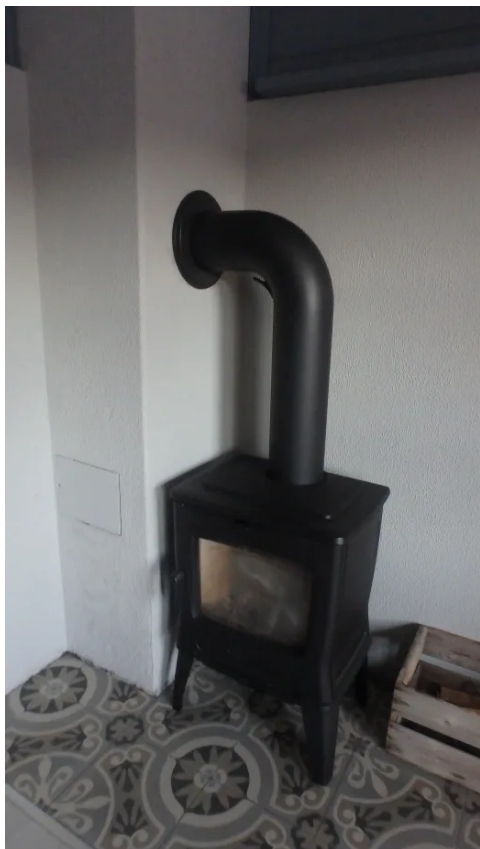
Vedovn på stue i sokkeletasje.

Vedovn i 1. etasje opplyses å være fra byggeår. Vedovn i sokkeletasje opplyses å være fra 2016. I følge det lokale Brann og feiervesen er det siste gang utført tilsyn pr. 17.04.2024 uten anmerkninger.

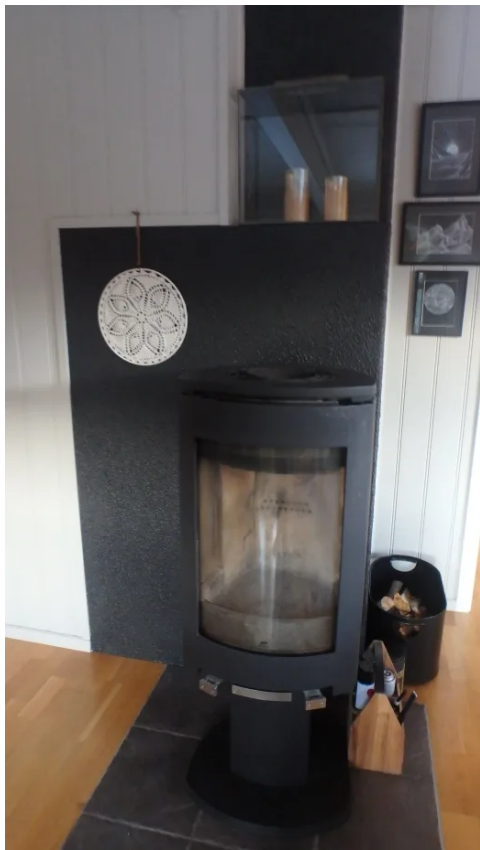
Vedovn på stue i første etasje.

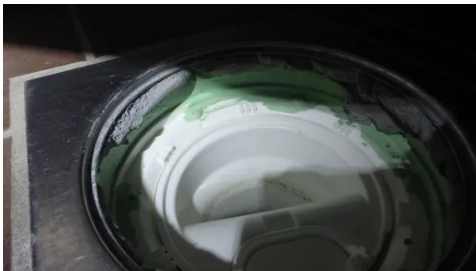
Sluk under servant.

Oppsummering av overflater	TG-3
Det er ikke fall til sluk. (TG: 3) Gulvet er flatt. Rommet er med 2 stk sluk, en under servant i skap og en under dusjkabinett.	
Anbefalte tiltak overflater	
Fortsatt bruk av dusjkabinett med kontrollert avrenning til sluk anbefales. Skal avviket rettes opp må det etableres fall på gulv til sluk.	
Utbedringskostnader overflater	10 000 - 50 000

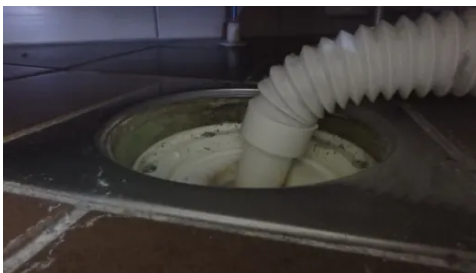
Sluk under dusjkabinett.

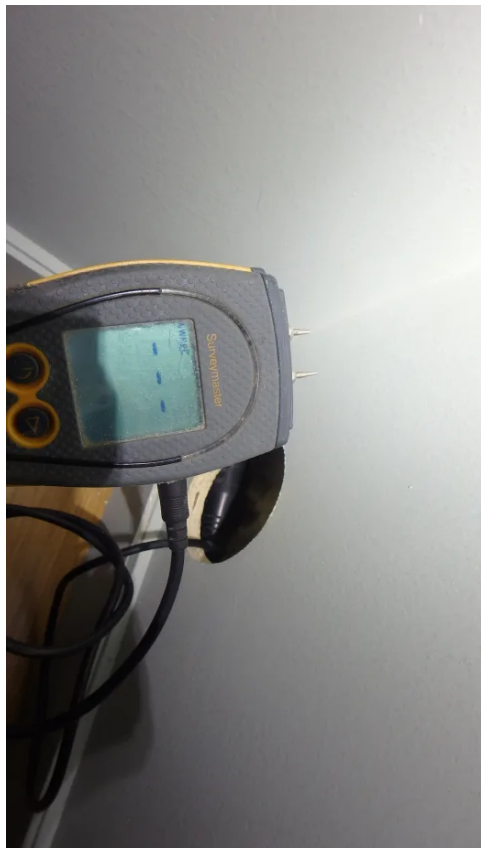
Fuktmåling i vegg fra teknisk rom.

Det er foretatt hulltaking med 73 mm hullbor fra tilstøtende teknisk rom. Undersøkelsen viser ingen tegn til skader eller fukt i konstruksjonen.

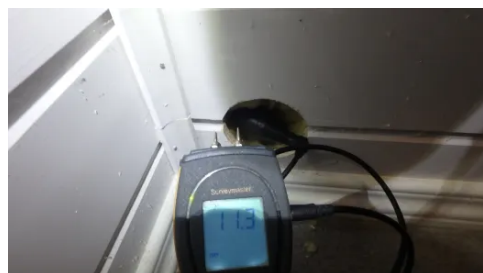
Fuktmåling i vegg fra bod.

Er det foretatt hulltaking fra tilstøtende rom?	Ja
Er det registrert fukt eller andre skader ved hulltaking?	Nei
Oppsummering av fukt	TG-0
Det er foretatt hulltaking med 73 mm hullbor fra tilstøtende bod. Undersøkelsen viser ingen tegn til skader eller fukt i konstruksjonen.

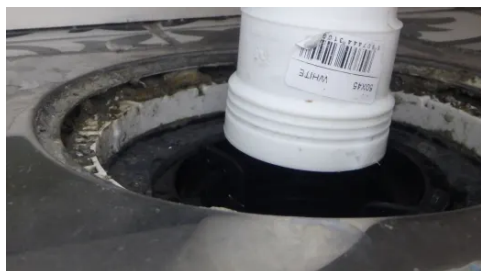
Sluk under benk.

Eventuelt lekkasjevann fra installasjoner vil nå sluket da det er oppkant til dørterskel.
