Uthaugsveien 85

UTHAUGSVEIEN 85 & 87 - 5057/169/07/4/0/0

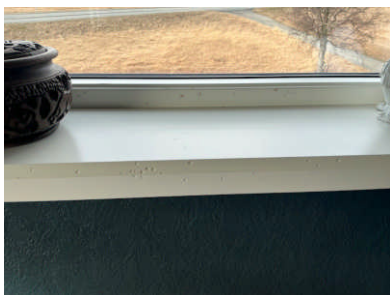
Hakk/ skader i vinduskarm og foringer.

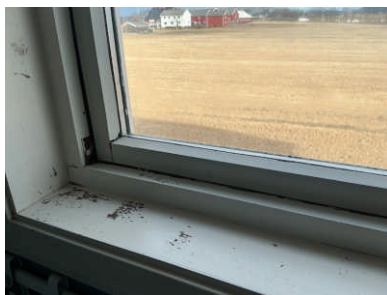
Vindu med punktert glass på bad.

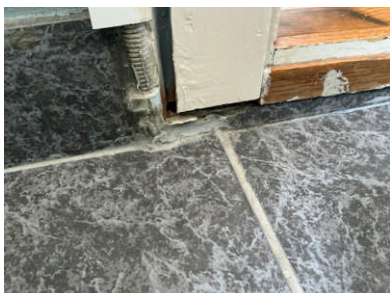
Tettesjikt mot dør er utett.

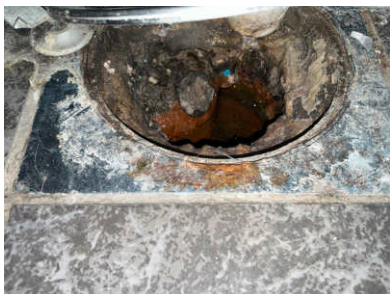
Det er ingen tegn til slukmansjett eller membran i sluket.

Sluk av soil under dusjkabinett.

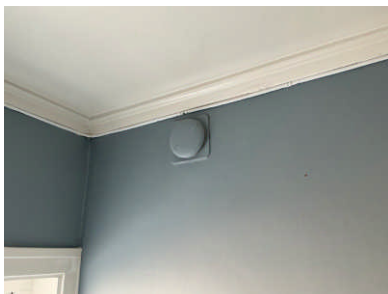
Kun naturlig ventilering av våtrom. Det anbefales å etablere elektrisk styrt avtrekk fra våtrom.

Ventil i vegg.

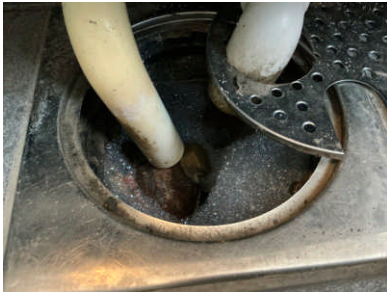
Det er ingen tegn til slukmansjett eller membran i sluket.

Sluk under dusj.

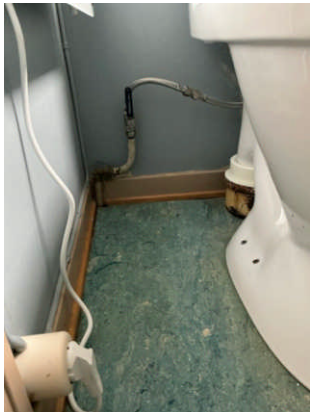
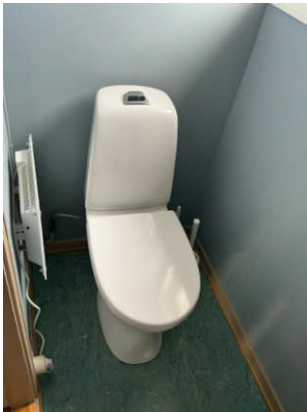
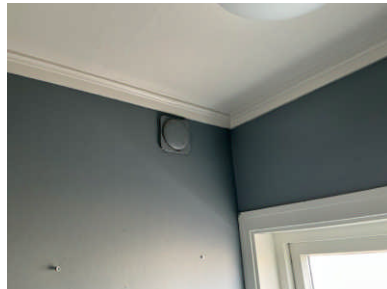
Toalettrom er besiktiget. Rommet fremstår med elde og slitasje.
Rommet innehar gulvmontert toalett.
Det er kun naturlig avtrekk i himling.

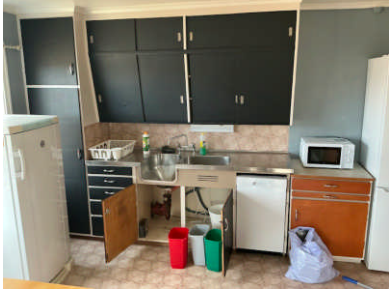
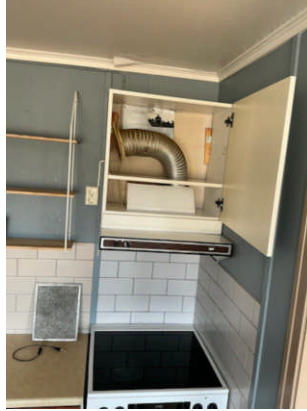
Avtrekk avsluttet inne i skap.
