# Egenerklæring

# Tilstandsrapport

Borgjalia 27  
3801 BØ I TELEMARK  
Gnr./Bnr.: 51/395  
Midt-Telemark kommune

Befaringsdato: 01.12.2025

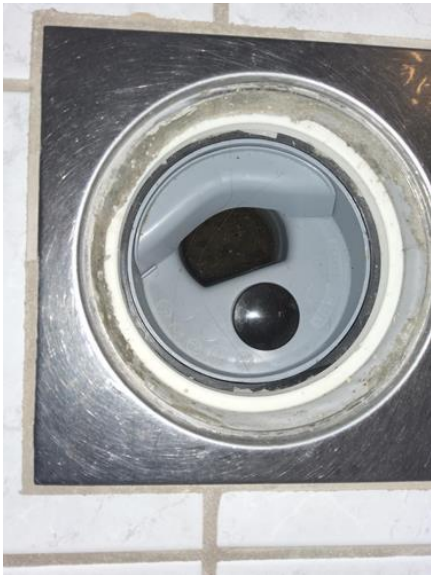
Nivåforskjell fra døråpning på topp overflate gulv og til sluk utenfor dusjsonen er på tilfeldig sted målt til ca. 15 mm. Dette er vurdert til å ikke være tilfredsstillende mht lekkasjesikkerhet.

Avløpsrør (ink. sluk) - [Sluk utenfor dusjonen på bad i underetasje. ]

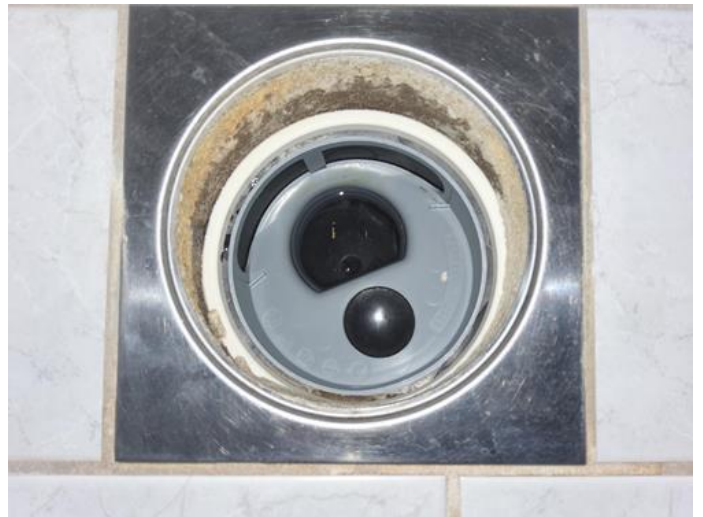
Overgang sluk og membran:  
Utførelsen med hensyn til bruk av slukmansjett og tettesjikt er i begge sluk stedvis uoversiktlig, og det kan derfor ikke verifiseres at løsningen er fullgod og sikker mot lekkasjer. Fornying av slukmansjett og tettesjikt bør påregnes ved en eventuell oppgradering av våtrommet.

Avløpsrør (ink. sluk) - [Sluk i dusjonen på bad unnderetasje. ]

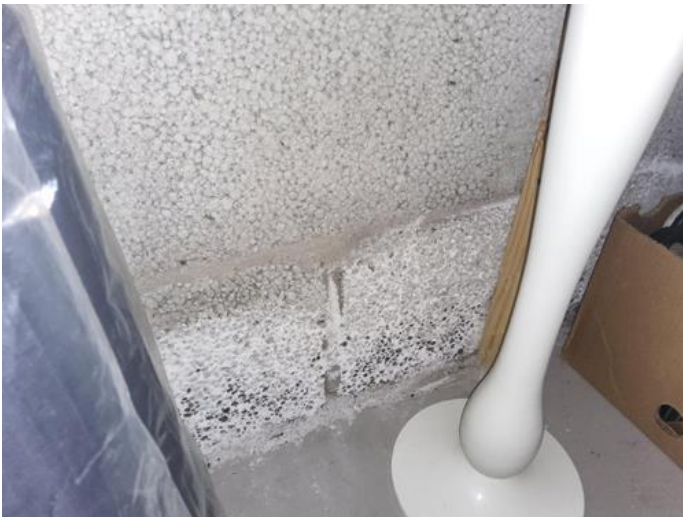
| TG 2 | Overflater vegger | Stedvis fuktskjolder/-merker observert på synlige murvegger i stor bod. Årsak er ikke kjent Risiko for skader i konstruksjonen. Krever oppfølging med jevnlig ettersyn slik at eventuelle tiltak kan iverksettes ved behov. |

Overflater vegger - [Eksempel på fuktmerker på vegg i stor bod. ]

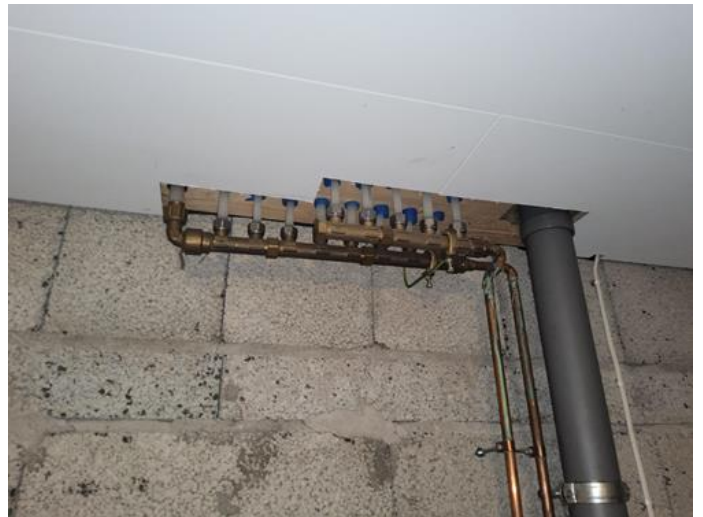
| Vannrør (Sjekkpunkter utover det som er inkludert i andre rom) | Fordelerstammer for rør-i-rør-systemet er plassert åpent i himling uten mulighet for sikker avrenning til sluk via eget fordelerskap. Hensikten er å unngå følgeskade ved lekkasje fra systemet. Krever oppfølging med jevnlig ettersyn slik at eventuelle tiltak kan iverksettes dersom behov. |

Vannrør (Sjekkpunkter utover det som er inkludert i andre rom) - [Fordelerstammer for rør-i-rør ]

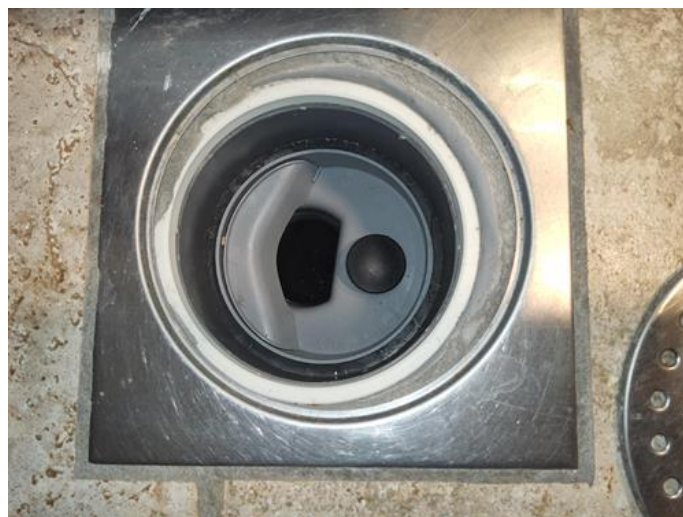
Avløpsrør (ink. sluk) - [Sluk utenfor dusjonen på bad 1.etasje.]

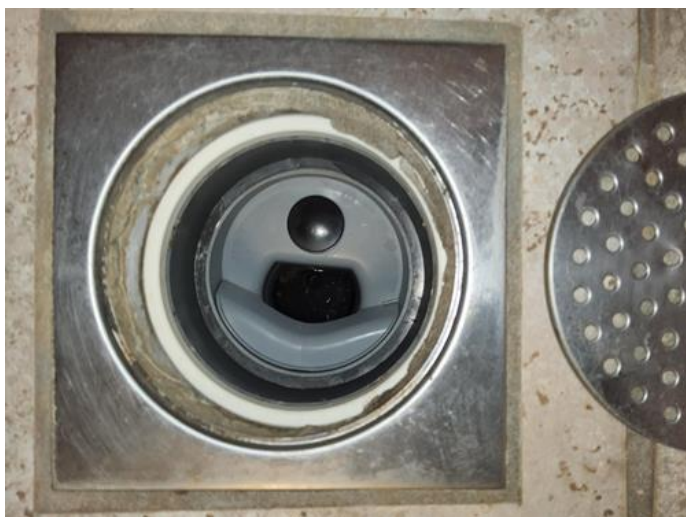
Avløpsrør (ink. sluk) - [Sluk i dusjonen på bad 1.etasje.]

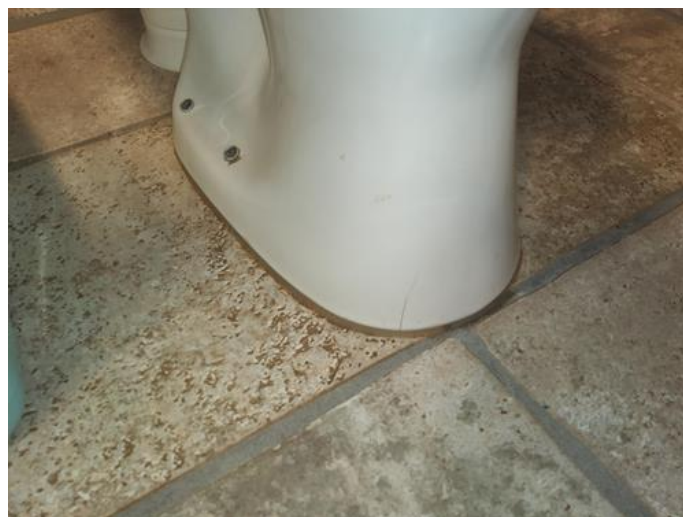
Klosett har sprekke/riss i porselen. Utskifting kan iverksettes ved behov.

Sanitærutstyr / innredning - [Sprekk i toalett på bad 1.etasje.]

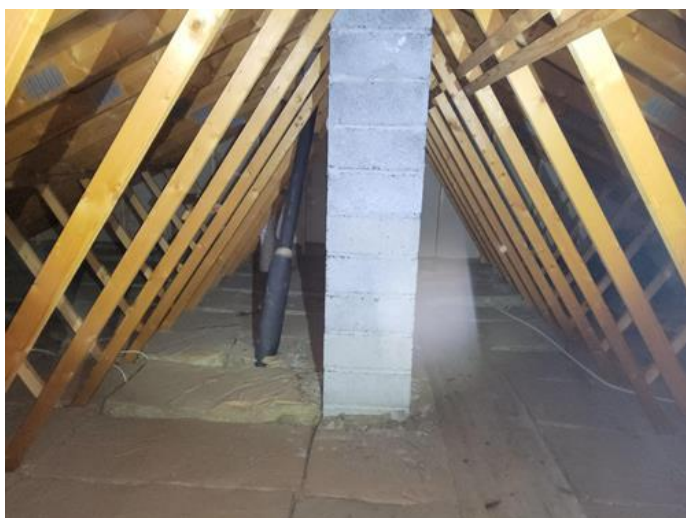
Loft - uinnredet / råloft - [Loft.]

| TG 2 | Overflater vegger/undertak | Stedvis rim og stedvis fuktmerker observert i nedre del av undertak på befaringsstidspunktet. Eksakt årsak er ukjent. Krever oppfølging med jevnlig ettersyn slik at eventuelle tiltak kan iverksettes ved behov. |
| | Annet | Dårlig/mangelfull tetting i overgang undertak/pipe er påvist. Konsekvens kan være fare for inndriv av snø/vann ved spesielle værforhold. Anbefaler tiltak med utbedringer av tetting mellom undertak og pipe anbefales. |

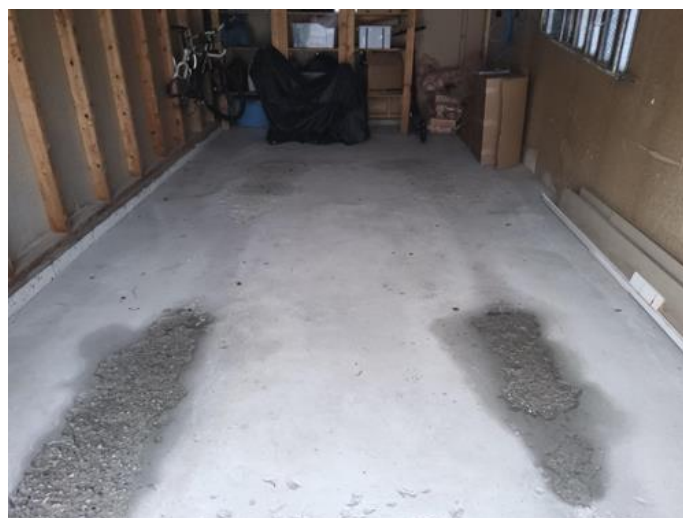
| | | Overflater gulv<br>Gulvoverflater bærer preg av slitasje i form av stedvis oppsmuldring av betongoverflater, noe som trolig kan skyldes saltavrenning fra bil, uten at dette kan angis som eksakt årsakssammenheng. I tillegg er det registrert stedvis riss/sprekker i gulvet. Årsak til dette er ikke kjent. Tiltak kan iverksettes ved behov. |

Overflater gulv - [Gulv i garasje.]

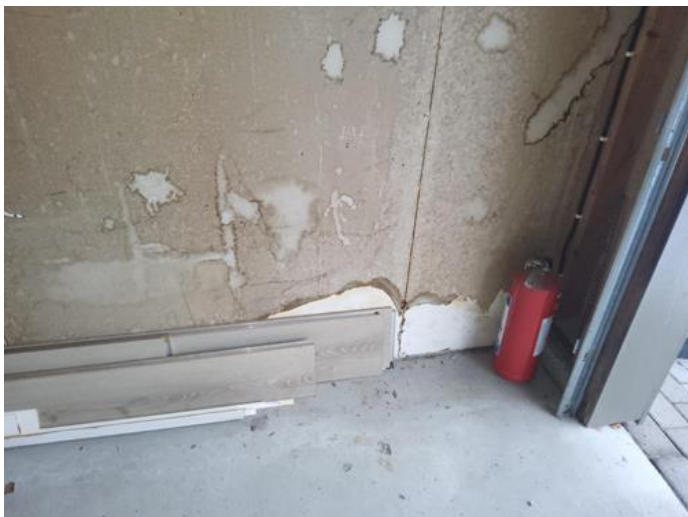
| | TG 2 | Overflater vegger<br>Stedvis fuktmerker/fuktskader på gipsplater observert. Eksakt årsak er ikke kjent. Skjulte skader i bakenforliggende konstruksjon kan ikke utelukkes være oppstått/kunne oppstå. Ytterligere undersøkelser anbefales slik at eventuelle tiltak kan iverksettes dersom behov. Skråriss på vegg som tyder på setninger i grunnen. Tiltak må påregnes. |

*Overflater vegger - [Eksempel på fuktmerker på vegger i garasje. ]*

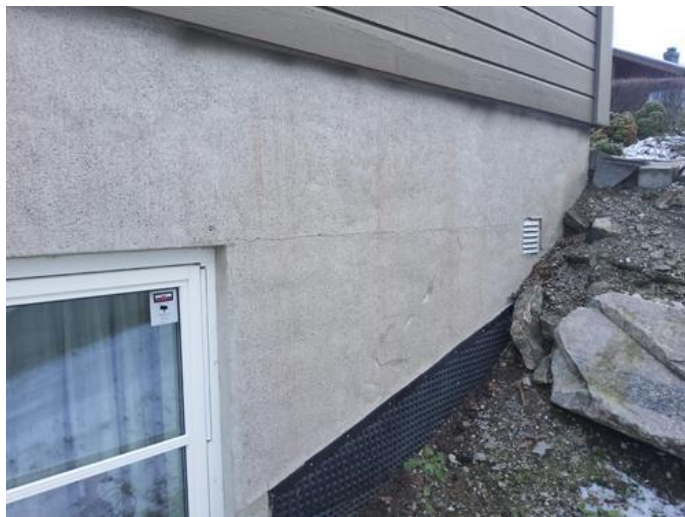
| TG 2 | Grunnmur | Det registreres riss/sprekker på grunnmur mot vest. Eksakt årsak er ikke kjent. Krever oppfølging med jevnlig ettersyn. |

*Grunnmur - [Riss/sprekker i grunnmur. ]*
