Tilstandsrapport

Enebolig

Nabbetorpveien 23, 1632 GAMLE
FREDRIKSTAD

Rapportdato: 01.05.2026

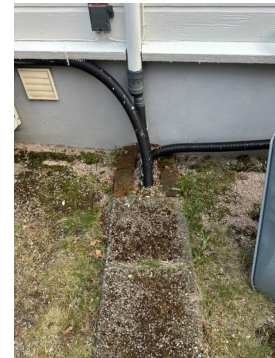
Avrenning bort fra tomten

Renner, nedløp og beslag bør følges opp jevnlig og vurderes for utskifting ved tegn til lekkasje eller skader, for å unngå vanninntrenging og følgeskader på bygningen.

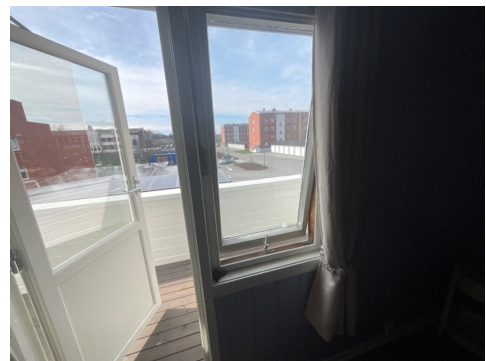
- Det er påvist at enkelte vinduer er vanskelig å åpne/lukke.
- Det er påvist tegn på innvendig kondensering av enkelte vindusglass.
- Karmene i vinduer er slitte og det er sprekker i treverket.

På grunn av vinduenes alder bør det påregnes økt vedlikehold og eventuelt utskifting av vinduer med punkterte eller defekte glass, da dette kan føre til redusert isolasjonsevne, trekk og fuktskader i omkringliggende konstruksjoner.

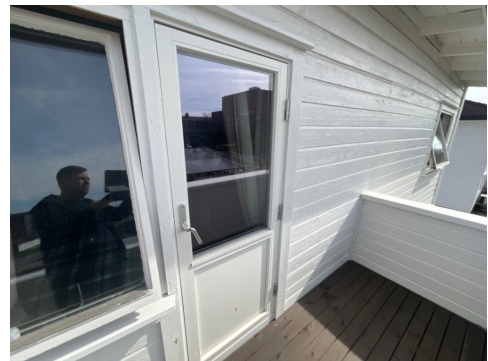
- Det er påvist dører som er vanskelig å åpne eller lukke.
- Karmene i dører er værslitte utvendig og det er sprekker i trevirket.

Balkongdør 2 etasje m behov for smøring, ny i 2024

Karmene og dørbladene bør overflatebehandles og eventuelle sprekker utbedres for å hindre ytterligere værslitasje og redusert levetid. Dører som er vanskelige å åpne eller lukke bør justeres eller vurderes skiftet ut for å sikre funksjon og brukervennlighet.

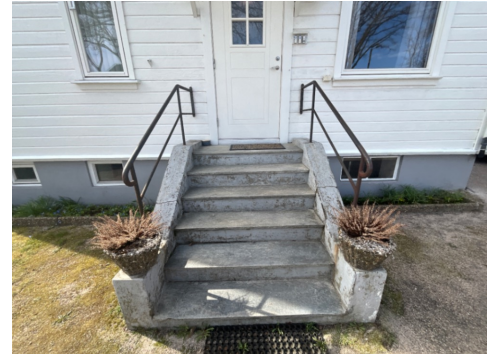
- Betongtrapp har mindre sprekker/skader

Trappen bør undersøkes nærmere og eventuelle skader utbedres for å redusere risikoen for skjulte svakheter og videre forringelse, spesielt der trappen er nær vegg. Manglende utbedring kan føre til økt fare for skader og redusert sikkerhet.

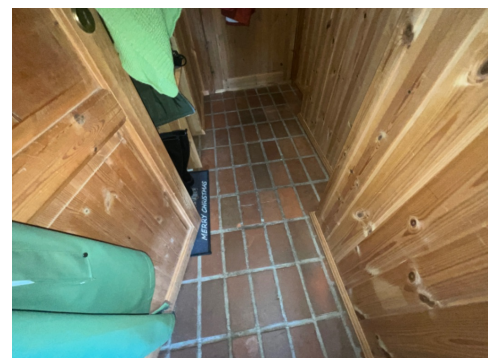
- Overflater har en del slitasjegrad utover det en kan forvente.
Fuktmerker i himling på kjøkken etter tidligere vannskade fra balkong. Dette var tørt ved befaringen.
Det er slipp og sprekk i fliser i gang i 1 etasjen
Generell bruks slitasje på overflater.

Fuktmerker i himling på kjøkken bør undersøkes nærmere for å sikre at det ikke foreligger skjulte fuktskader, selv om det var tørt ved befaringen.
Sprekk og slipp i fliser i gang samt nivåforskjeller og bom under fliser i kjeller bør utbedres for å unngå videre skadeutvikling og redusert levetid på overflatene.
Generell bruksslitasje og oppbrukt brukstid på gulv tilsier at overflater bør vurderes for oppgradering eller utskifting for å sikre tilfredsstillende funksjon og estetikk.
Manglende utbedring kan medføre økt risiko for ytterligere skader og redusert verdi på boligen.

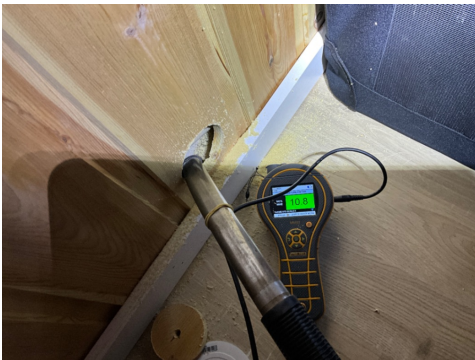
Utført kjeller vegger er en risiko konstruksjon med fare for magasinerings av fukt inne i vegg, det ble målt til 10,8 % ved en stikk prøve.

Det kan ikke utelukkes at det er høyere vektprosent andre steder i rom under terreng. Lufting av etasjen kan være avgjørende og ansees som svært viktig.

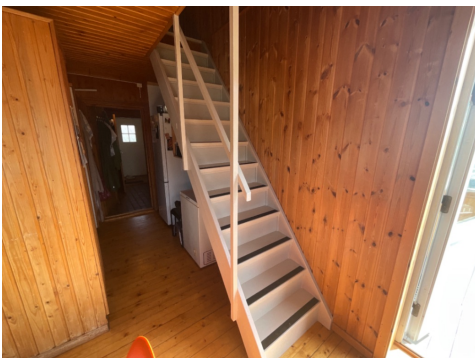
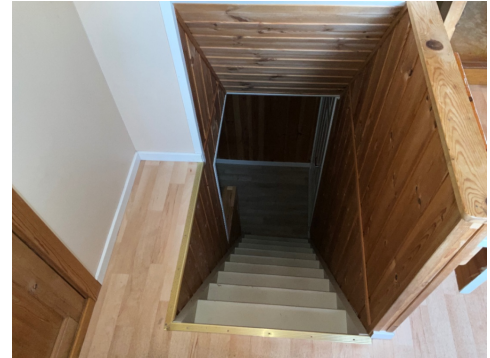
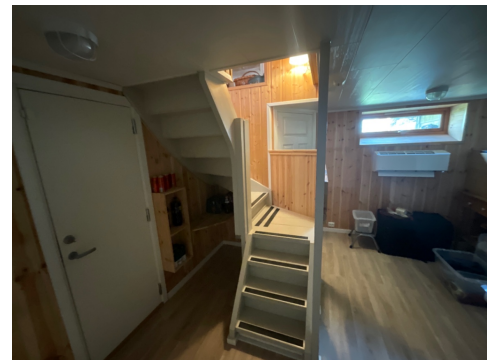
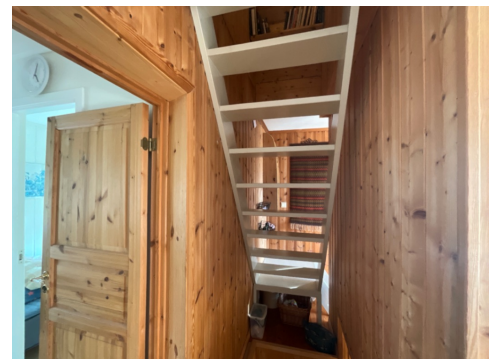
Trappene er bratte og smale og er lite egnet som trapper mellom boligrom. Trappene fremstår som plassbygget av ufaglærte, og nye trapper må påregnes for å oppnå tilfredsstillende sikkerhet og brukervennlighet.

Trappene bør utbedres for å oppnå tilstrekkelig frihøyde og redusere risikoen for hodeskader ved ferdsel.

Rekkverk må tilfredsstillende krav om maksimalt 10 cm åpning mellom trinn for å hindre at barn setter seg fast, og rekkverk i trapp over 50 cm må monteres for å redusere risikoen for fallskader.

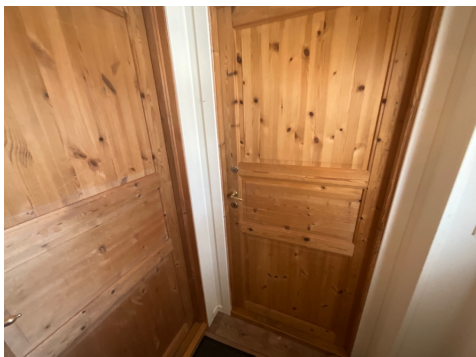
- Det er påvist avvik som tilsier at det bør foretas tiltak på enkelte dører.

Det bør utføres justering eller utbedring av dører med avvik for å sikre funksjon og forhindre økt slitasje eller skade på dør og karm. Konsekvensen av manglende tiltak kan være redusert brukervennlighet, økt slitasje og eventuelle skader på dørblad og karm.

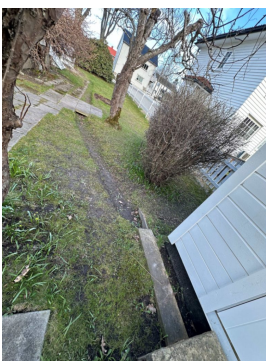
Manglende synlig drensapp og ukjent alder på dreneringen medfører økt fare for fuktskader, råte og dårlig innelima. Saltutslag og avskaling på kjellervegger indikerer at fukt allerede påvirker konstruksjonen, noe som kan føre til ytterligere skader og økte utbedringskostnader dersom tiltak ikke iverksettes.

Ved mye nedbør går det en bekk gjennom eiendommen.

Dreneringen bør vurderes nærmere og eventuelt skiftes ut for å redusere risikoen for fuktinntrengning i kjeller og grunnmur.
