# EGENERKLÆRINGSSKJEMA

# Storåsen 29

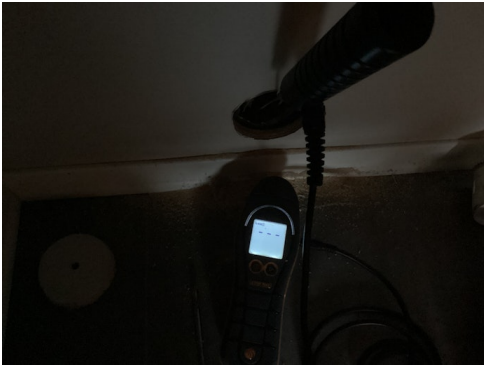
Det er utført en visuell kontroll av tilgjengelige overflater, kombinert med bruk av fuktindikator. Undersøkelsen viser ingen tegn til synlige skader på organisk materiale. Ved visuell kontroll via hulltaking observeres det saltutslag på fritt eksponerte murvegger noe som indikerer fuktvandring. Dette kan tyde på begynnende svikt i fuktsikringen. Som et forebyggende tiltak anbefales det jevnlig kontroll for å avdekke videre utvikling.

Bilde av fuktsøk i organisk materiale via hulltaking.

Jevnlig kontroll anbefales.

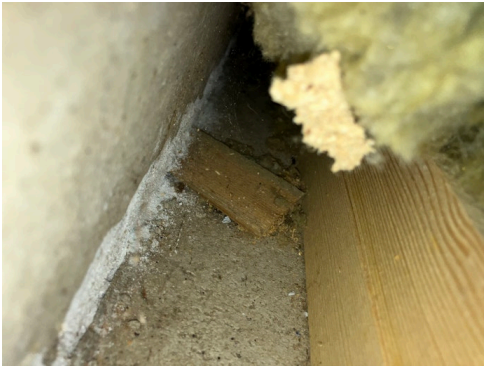
Det ble ved hulltaking i påforet vegg under terreng observert noe saltutslag på fritt eksponerte murflater i nedre del av vegg noe som er tegn på fuktvandring. Tiltak for redrenering rundt boligen kan ikke utelukkes. Det anbefales nærmere undersøkelser.

Det gjøres oppmerksom på at utforede og kledde vegger mot grunnen i eldre bygg er å anse som en risikokonstruksjon med fare for magasinering av fukt inne i veggene ved en eventuell utilsiktet fukttilgang og det anbefales og la grunnmur få stå fritt eksponert samt sørge for god ventilering. På bakgrunn av etableringsåret er det benyttet dampspærre på vegger mot terreng. Dette er ikke en god løsning da det erfaringsmessig oppstår kondens mellom grunnmur og utlektet vegg. Tiltak anbefales.

Bilde av konstruksjonen bak utforet vegg, her observeres det saltutslag på fritt eksponert murvegg i nedre del av vegg.

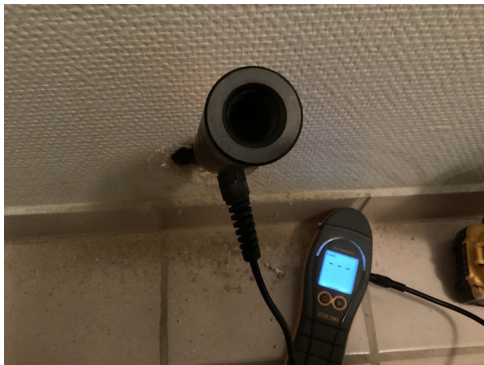
Bilde av fuktsøk uten å påvise unormale forhold.

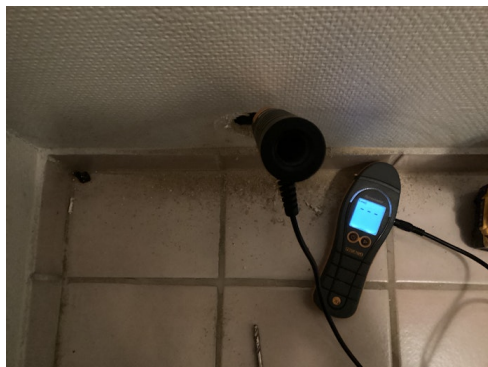
Det er utført søk etter fukt fra tilstøtende rom der dette var mulig. Ingen tegn til forhøyede fuktverdier på baksiden av membran via hulltaking.

Bilde av fuktsøk uten å påvise unormale forhold.

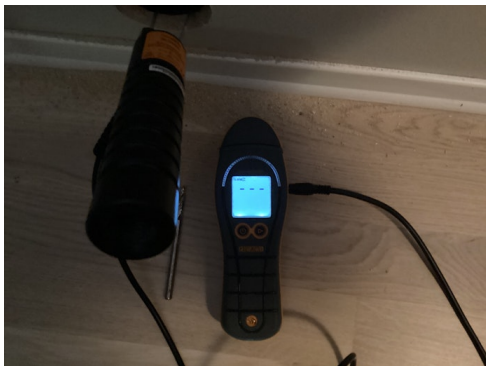
Badet belastes minimalt med vann direkte på overflater. Fuktsøk ga ingen negative fuktutslag. Visuell kontroll av overflater ga ingen erfaringsmessige tegn til svikt og badet vurderes å være tørt og fri for fukt inne i konstruksjonen.

Bilde av fuktsøk uten å påvise unormale forhold.

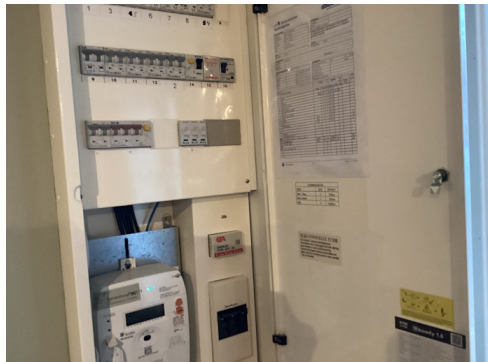
Bilde av sikringskap.

Det anbefales at el-anlegget på generelt grunnlag undersøkes av godkjent elektriker/ el-takstmann. En hver eier eller bruker har til en hver tid ansvarlig for det elektriske anlegget
