# Tilstandsrapport

Rekkehus

Rekkevikhågan 9, 3260 LARVIK

Befaringsdato: 02.12.2025

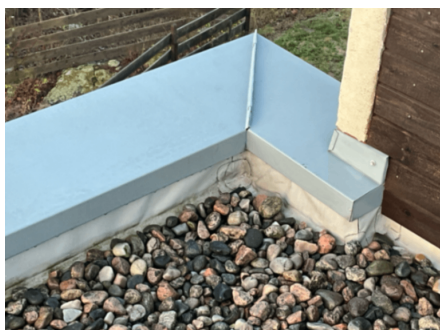
Taktekkingen er i sin helhet fra byggeår og det er ingen kjente lekkasjer fra taket.

Grunnet tildekking er taket i begrenset grad vurdert, men i hjørner og oppkanter er kontroll foretatt. Det bør forventes ytterligere god restlevetid.

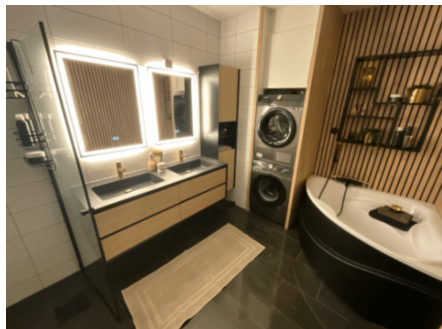
Dusjbad i boligens 1.etg er i sin opprinnelig stand fra byggeår oppført av fagpersoner. I 2024 ble dusjdører, blandebatteri i dusj, servanter Og innredning, veggspiler, hjørnebadekar og toalett skiftet av Reis VVS. Samme tid ble spilevegg montert utenfor den flislagte veggen bak badekar.

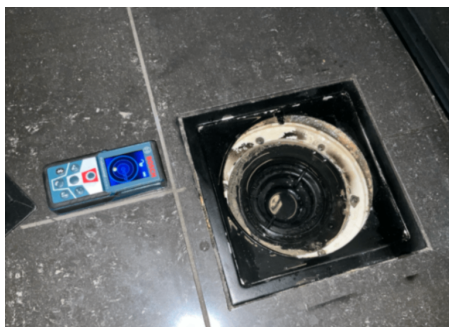
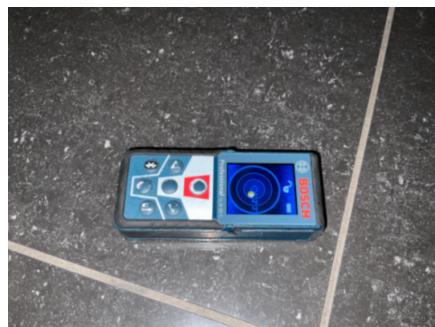
- Det er påvist avvik i fallforhold til sluk i forhold til krav i forskrift på byggetidspunktet.

- Til tross for avviket i fall/høydeforskjell til sluk, vil gulvet fortsatt kunne lede vann mot sluket, men med redusert effektivitet. Dette kan potensielt øke risikoen for vannansamling i enkelte områder av badet.

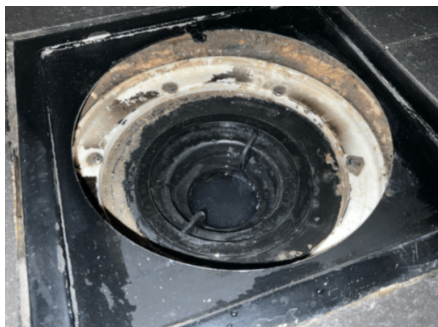
To gulvsluk - ett i dusj, og ett under servantinnredning. Gulvsluk av plast med smøremembran på gulv. Etter at et bad er ferdigstilt er det relativt begrenset kontrollmulighet av slukkonstruksjonen - dog betyr ikke dette under noen omstendighet at valgte løsning ikke er OK. Selger kjenner ikke til feil ved rommet.

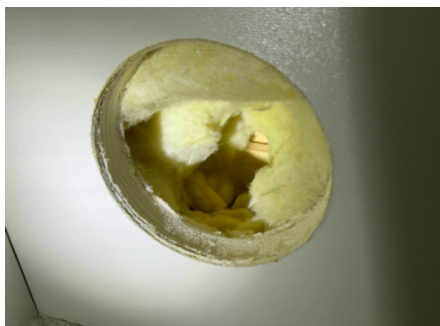
Det er foretatt hulltaking i vegg fra skap på soverom – ingen tegn til fuktproblematikk er avdekket.
