# Tilstandsrapport

Boligbygg med flere boenheter

Innfartsveien 23, 8430 MYRE

Rapportdato: 05.12.2025

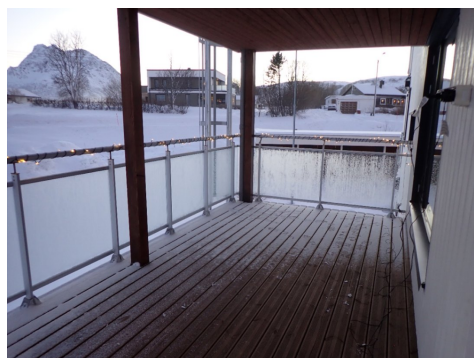
Del av veranda mot øst

En del irr i enkelte deler av rekkverk (innfesting til dekke, skjøt og hjørner på rekkverk). Stedvis også noe rust. Relativt liten avstand fra dekke til terskel.

Deler med irr bør vurderes byttet. Siden dette vil gjelde mange leiligheter, kan det være lurt å ta dette samlet, evt via sameiet.

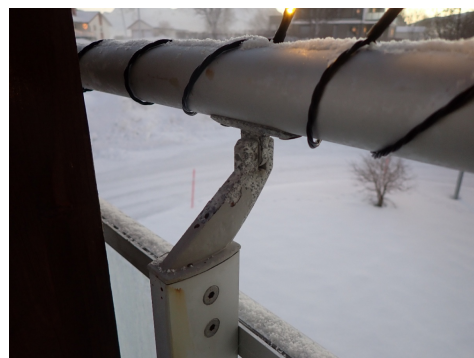
Eksempel på irr på festepunkter

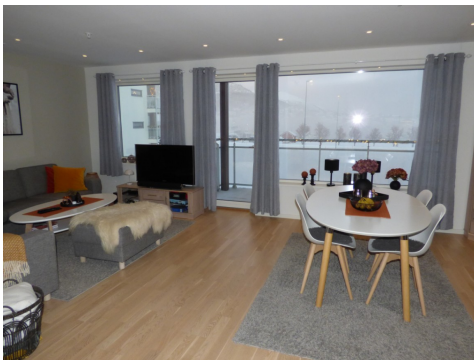
Stue

Enkelte overfladiske småskader i laminat, samt mindre fuktskade ved dør til veranda. Stedvis mindre glipper mellom laminat-bord.

En del oppsprekking i overgang vegg/himling, f.eks stue mot nord og soverom mot øst.

Oppsprekking i hjørner og i overgang vegg/himling bør utbedres lokalt. Stedvis kan det se ut som dette er prøvd allerede.

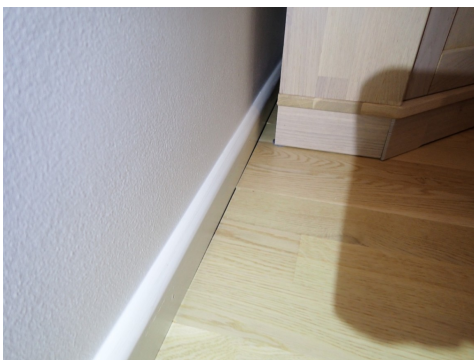
Glipper ved gulvlist

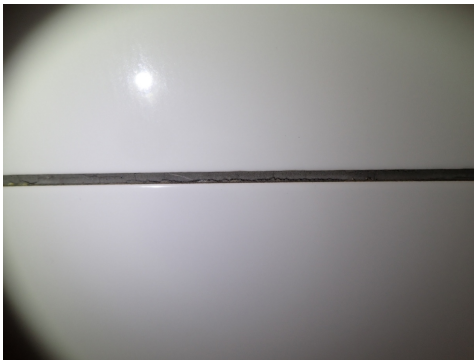
En del riss i fuger i dusjhjørnet. Mest på vegg mot bod, noe mindre mot vest. Det ble ikke påvist riss av betydning utenfor dusjhjørnet. Sprekk i flis under toalett (flis med drenshull). Skade også i tilliggende fuger. Skaden har ifølge hjemmelshaver vært der siden overtakelse.

- Slike riss/sprekker kan indikere bakenforliggende fuktskader, og konstruksjonen bør observeres jevnlig for å vurdere utvikling.

Eksempel på riss i fuger

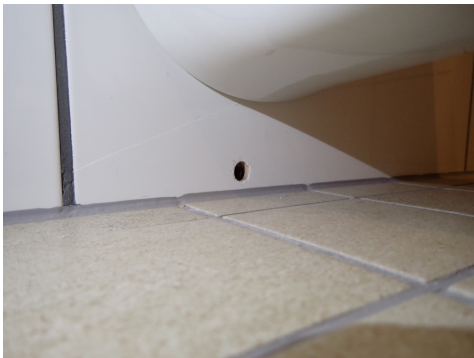
Flis med sprekk kan vise seg utfordrende å bytte.

Sprekk i flis bak toalett

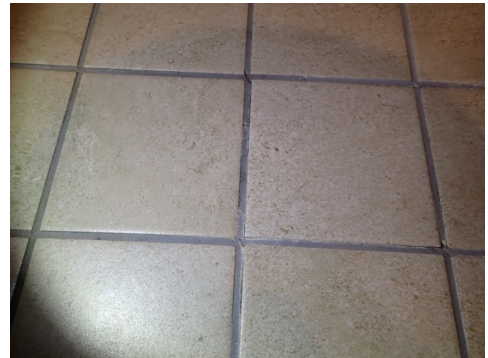
Hul-lyd i flere flis, hovedsakelig mellom toalett og vegg mot kjøkken. Relativt mye oppsprekking i fuger, hovedsakelig på ca halvparten av gulv nærmest bod. Stedvis enkelte skader i fuger.

Selv om hul-lyd og sprekker kan skyldes dårlig arbeide under oppføring av bygget, kan det også være andre årsaker.

Eksempel på oppsprekking/småskader i fuger

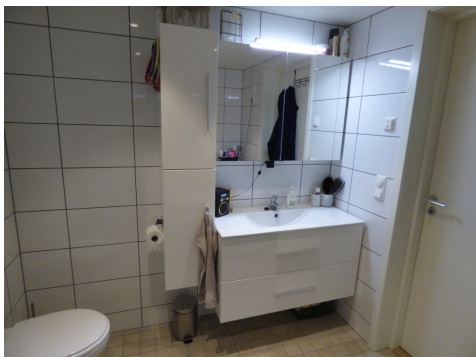
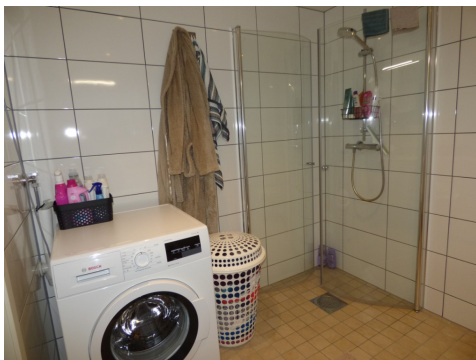
Bad/vaskerom

Det er drenshull for å synliggjøre evt lekkasje fra innbygd cisterne, men den er et stykke opp på vegg. Drenshullet bør gå helt ned til gulvet. Hvis membran bak/under cisternen er korrekt utført, er ikke dette et vesentlig avvik.

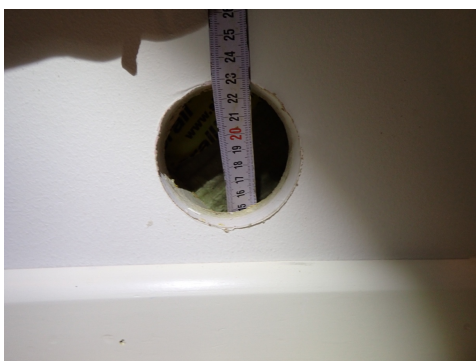
Det ble foretatt hulltaking fra bod, bak dusjhjørnet. Det viste seg at det var ca 15 cm fra nedkant av hull, til konstruksjonen under. Det var derfor ikke mulig å få til en måling.  
TG settes derfor med forbehold.

Langt ned til underliggende konstruksjon

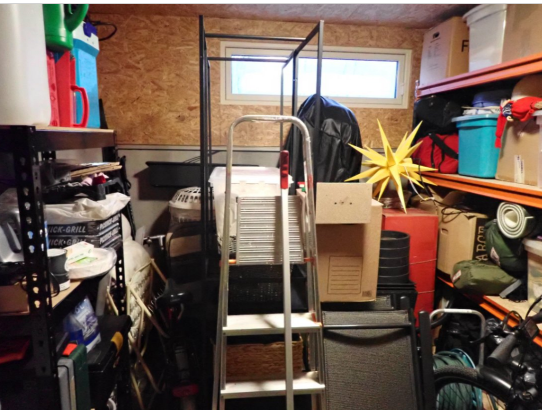
Fra boden

Det var på befaringen lagret en god del innbo i boden. En grundig kontroll var derfor ikke mulig.
