Tilstandsrapport

Hytte

Orremyrveien 14, 3648 PASSEBEKK

Oppdragsnr.: 20166-2274

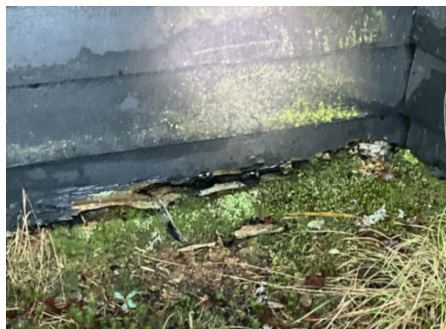
Kledning av liggende vestlandspanel fra henholdsvis tilbyggingsår 1996, samt potensielt sett byggeår. Stedvise råteskader - påregn materialutskiftninger. Råteskader i enkelte vindskier.

Stående vann høyt i terreng inn mot fasade i ytterhjørne mellom kjøkken og bod - tydelige råteskader i kledning som også kan påvirke veggkonstruksjon.

- Det er påvist spredte råteskader i bordkledningen.

- Råteskader i bordkledningen kan fortsette å utvikle seg både i tilliggende bordkledning og til bakenforliggende veggkonstruksjon, dersom en ikke foretar tiltak.

Omfang av skaden kan ikke sies før vegg er åpnet.

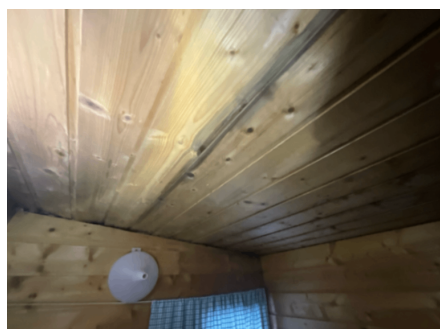
! TG 2 Takkonstruksjon/Loft

Lufting ikke vurdert grunnet mangel av kontroll innenfra. Utenfra sees det tegn til lufting.

Lekkasje fra tak i tilbygget grovrom.

Synlig tegn til lekkasje fra tak i tilbygget grovbod.

Påregn følgeskader etter bytte av taktekke i bod. Omfang av skade kan ikke konkluderes før konstruksjon åpnes. Synlig skjolder på panel tilsier ikke isolert sett at bjelker må byttes - ei heller tilsies det motsatte.

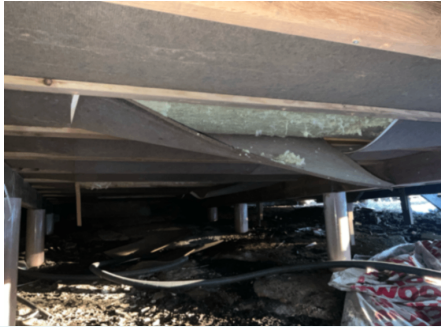
Stedvis stående vann på grunn i blindkjeller under hytta - dette vil skape forhøyet luftfuktighet og fuktpåvirke trevirke og øvrige materialer over tid. Det anbefales å fjerne årsak for tilsig av vann, samt at vann som renner inn enkelt renner ut.

Stubbloftplater under hytta har løsnet fra overliggende bjelkelag - dette gir eksponert isolasjon med dertil enkel tilkomst for skader, samt begrenses isolasjonens funksjonene.

- Det er ikke adkomst til deler av krypjkjelleren. Krypjkjeller er kun vurdert i tilgjengelige deler. Krypjkjeller regnes for å være en risikokonstruksjon som er utsatt for fukt- og råteskader i bunnsvill, trebjelkelaget og andre tilstøtende konstruksjoner, på grunn av fuktighet fra grunnen og kondensering ved temperaturforskjeller. Selv om det ikke er avdekket tegn på skader, betyr ikke dette nødvendigvis at det ikke foreligger skader i eller i forbindelse med krypjkjelleren.
- Det er stedvis påvist fuktnivå som tilsier at konstruksjonen kan ha fuktskader.

Tilkomst for skadedyr til etasjeskiller.

- Overvåk konstruksjonen jevnlig. Avviket kan medføre behov for tiltak, men bør observeres over tid.
- Vær oppmerksom på denne risikoen, overvåk tilstanden og undersøk dette nærmere, helst med hjelp av en fagkyndig.
