# Heimsetervegen 43

# Tilstandsrapport

gnr. 24, bnr. 2

Befaringsdato: 15.09.2025

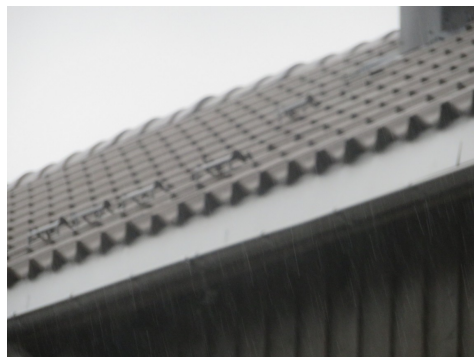
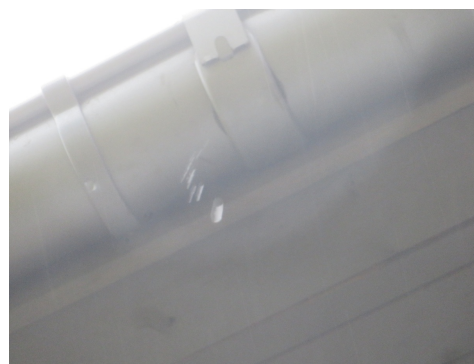
- Det mangler snøfangere på hele eller deler av taket, noe som var krav på byggemeldingstidspunktet.
- Takrenner har punktvis lekkasjer.

Deler av taket mangler snøfangere. Lokale lekkasjer i takrenner.

For å lukke avviket må det monteres snøfangere på hele taket.

Lekkasjer i takrenner må tettes.

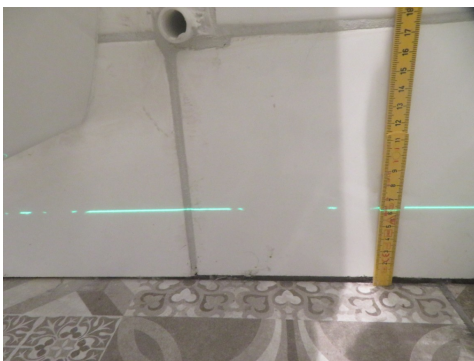
Til tross for avviket i fall/høydeforskjell til sluk, vil gulvet fortsatt kunne lede vann mot sluket, men med redusert effektivitet. Dette kan potensielt øke risikoen for vannansamling i enkelte områder av badet. Fuger bør skiftes.

Bildet viser motfall ved toalett.

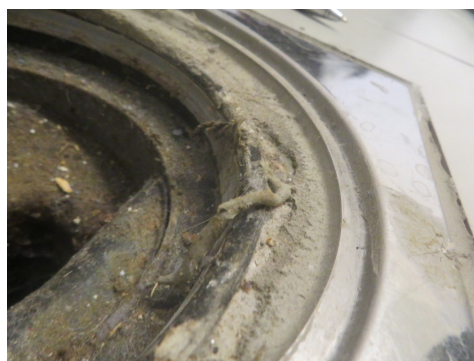
Sluk på vaskerom uten synlig membran.

For å lukke avviket må det etableres membran/tettesjikt.

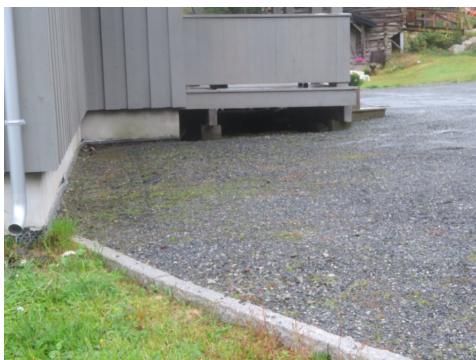
Terrenget faller mot grunnmur i gårdsplass.  
Forholdet gir økt fuktbelastning på grunnmur og drenering.

Fall mot grunnmur på gårdsplass.

For å lukke avviket må det foretas terrengjusteringer.

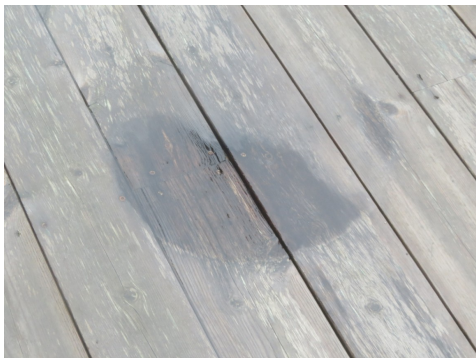
Skade i gulv på plattingen.

For å lukke avviket må det gjøres tiltak.

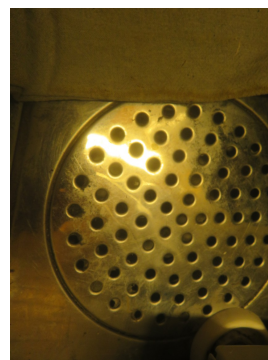
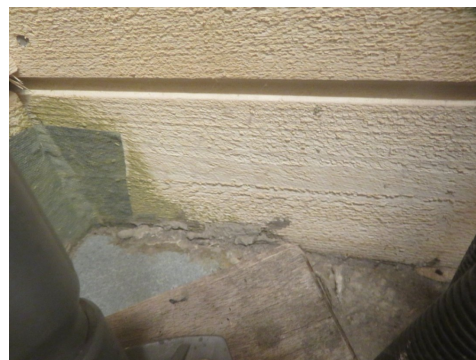
Ufullstendig tettesjikt.

For å lukke avviket må det etableres lekkasjedeteksjon eller utbedring av tettesjikt i gulv.
