# Tilstandsrapport

Enebolig

Øvergårdsveien 212, 8430 MYRE

Befaringsdato: 22.10.2025

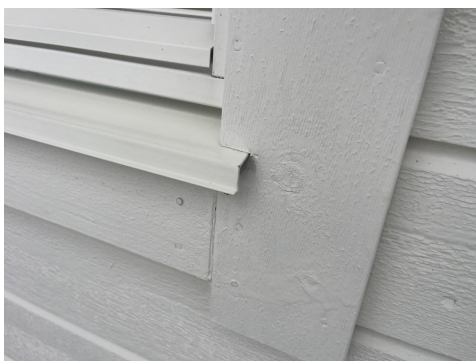
- Det er påvist avvik rundt innsettsdetaljer.

Vannbrettbeslag mangler oppkant mot vinduskarm og i begge ender samt tette hjørner. Dette er spesielt viktig på steder med stor slagregns påkjenning. Manglende oppkant kan føre til at vann trenger inn i konstruksjonene og forårsaker fukt og råteskader.

- Det bør gjøres tiltak for å lukke avviket.

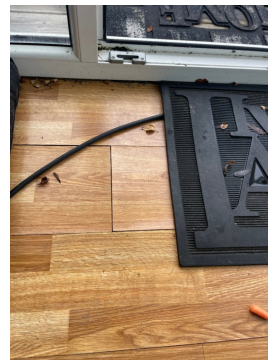
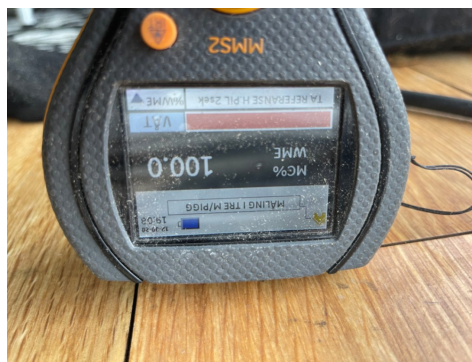
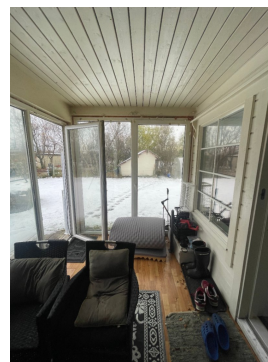
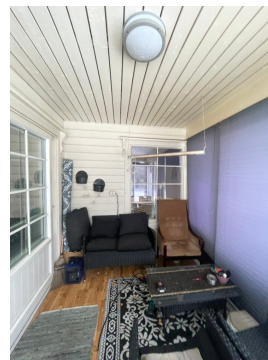
## TG 3 Balkonger, terrasser og rom under balkonger

Det er en terrasse med utgang fra stue, på denne er det etablert en vinterhage. Vinterhagen har lekkasjer og fuktskader. Utbedringer må påregnes.

Det er påvist fuktskader i gulv ol.

Ved fortsatt vanninntrenging er det stor risiko for råte og mugg skader, og at disse vil spre seg til andre deler av konstruksjon.

Kostnadsestimat: 100 000 - 200 000

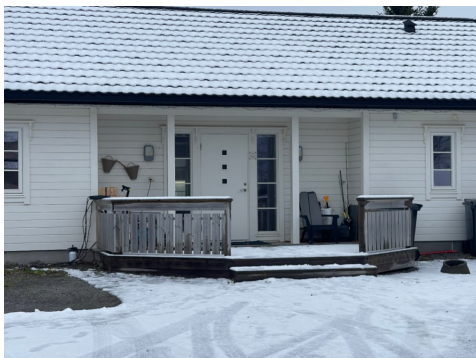
## TG 2 Utvendige trapper

Trapp ved inngangsparti er utført med trykkimpregnert tre. Rekkverk mangler overflatebehandling

Overflatabehandling

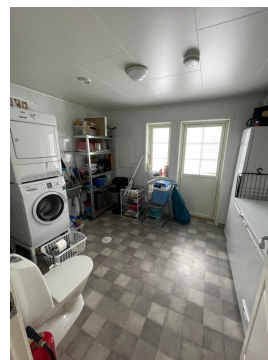
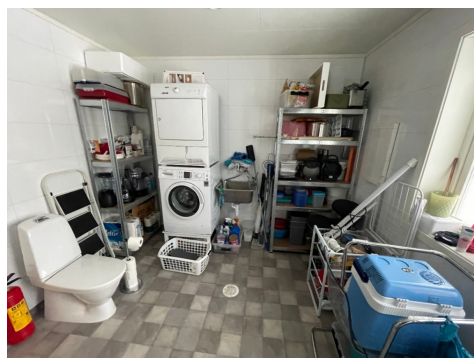
Det er viktig at hjørnelister og sokkellister er utført korrekt for å oppnå tilfredstillende tetthet.

Fuging av sokkellist mangler

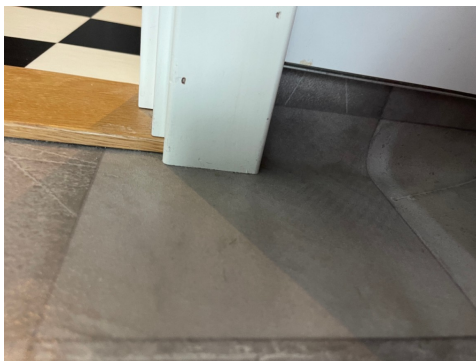
I følge fibo's monteringsanvisning skal det fuges mellom sokkellist og fibo plater.

Ved manglende fuging kan det være risiko for at plater trekker vann ved fuktbelastning.

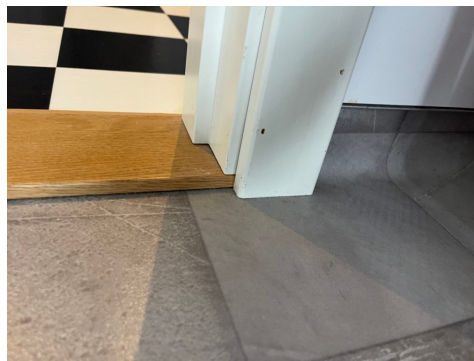
### TG 2 Overflater Gulv

- Det er påvist at høydeforskjell fra topp slukrist til gulv/synlig topp membran ved dørterskel er mindre enn 25 mm.
- Det er påvist avvik i fallforhold til sluk i forhold til krav i forskrift på byggetidspunktet.

For lite fall på våtrom kan føre til vannsøl ut over gulvet, og i ytterste konsekvens kan vann komme ut døråpning og gi skade i tilstøtende konstruksjoner.

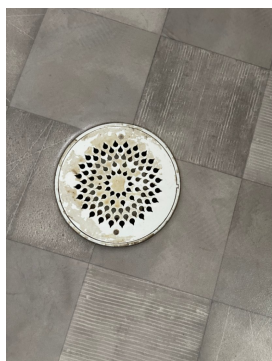
### TG 2 Sluk, membran og tettesjikt

Manglende dokumentasjon medfører usikkerhet om utførelsen er i henhold til gjeldende krav, noe som øker risikoen for skjulte feil og fuktskader i våtrommet.

Nærmere undersøkelser anbefales for å avklare utførelsens kvalitet og redusere risiko for fremtidige skader.

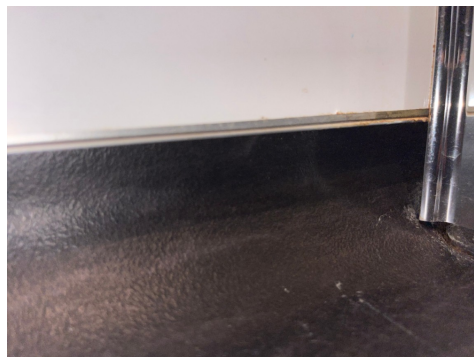
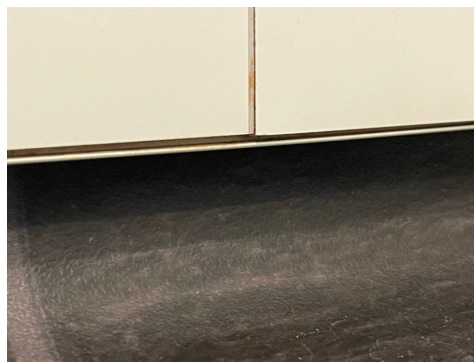
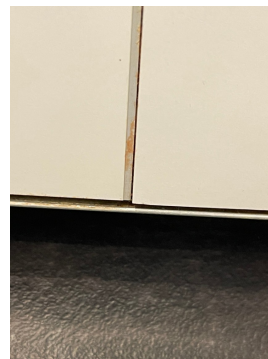
### ! TG 2 Overflater vegger og himling

- Det er tegn på fuktskader nederst på våtromsplater.
- Våtromsplater er ikke montert fagmessig.

- Dersom det ikke gjøres tiltak vil fuktopptaket i platene føre til oppsvelling og utett tettesjikt med fare for videre fuktskade i tilstøtende konstruksjoner.
- Dersom våtromsplatene ikke er montert fagmessig, kan dette medføre utettheter som øker risikoen for fuktinntrengning bak platene. Over tid kan dette føre til oppfukning av tilstøtende konstruksjoner, noe som kan resultere i råteskader, muggvekst og eventuelle lekkasjer.

Åpene og utette gjennomføringer kan føre til at fukt får tilgang til konstruksjonen, dette vil øke risikoen for skader.

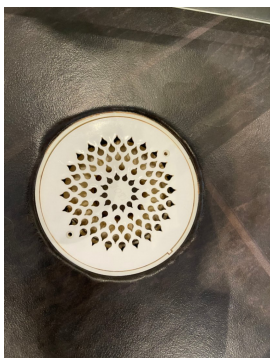
### ! TG 2 Overflater Gulv

- Det er påvist at høydeforskjell fra topp slukrist til gulv/synlig topp membran ved dørterskel er mindre enn 25 mm.
- Det er påvist avvik i fallforhold til sluk i forhold til krav i forskrift på byggetidspunktet.

For lite fall på våtrom kan føre til vannsøl ut over gulvet, og i ytterste konsekvens kan vann komme ut døråpning og gi skade i tilstøtende konstruksjoner.

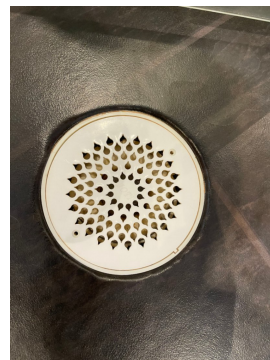
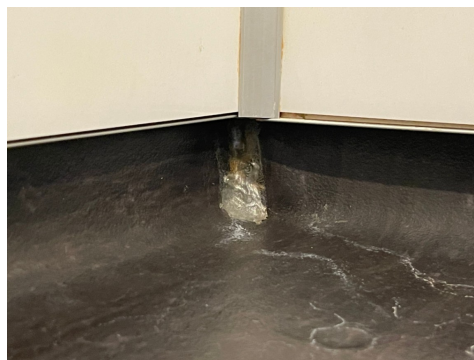
### ! TG 2 Sluk, membran og tettesjikt

Manglende dokumentasjon medfører usikkerhet om utførelsen er i henhold til gjeldende krav, noe som øker risikoen for skjulte feil og fuktskader i våtrommet.

Ukjent sveisemetode.

Nærmere undersøkelser anbefales for å avklare utførelsens kvalitet og redusere risikoen for fremtidige skader.

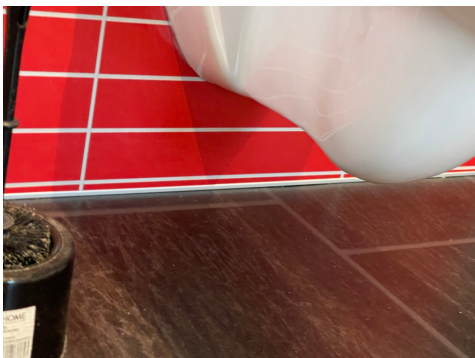
- Det er ikke påvist tilfredsstillende løsning for å synliggjøre lekkasje fra innebygget sistene.

- Uten dreneringsløsning/lekkasjesikring kan lekkasjer pågå over lang tid uten å bli oppdaget. Dette kan føre til omfattende fuktskader i omkringliggende byggematerialer.

Manglende løsning for synliggjøring av lekkasje fra innebygd systerne øker risikoen for at eventuelle skader kan utvikle seg før disse oppdages.

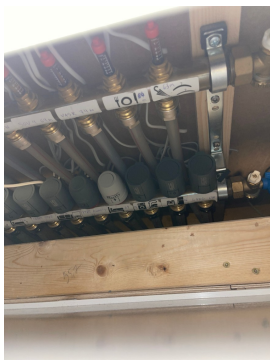
### ! TG 3 Vannbåren varme

- Det er påvist avvik i fordelingsskap.

Mangler eller feil utførelse øker sannsynligheten for alvorlige fuktskader i konstruksjonene i forbindelse med lekkasje i røropplegg. Kostnader ved skade og utbedringer vil være svært høye.

Kostnadsestimat: 200 000 - 500 000

Manglende fuktsikring

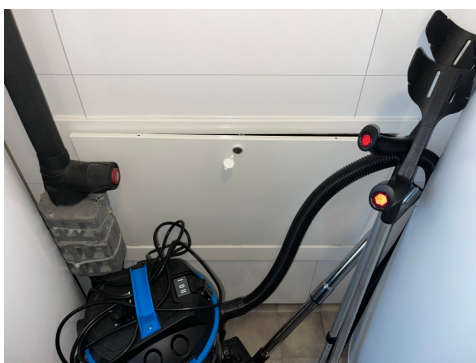
Begrenset tilgang
